## 福島第一原子力発電所現地確認報告書

### 2 確認箇所

- (1) 使用済燃料乾式キャスク仮保管設備（図1）
- (2) セシウム吸着塔一時保管施設（第三施設）（図1）

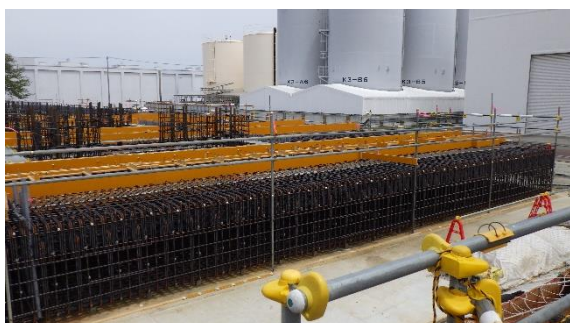
- ・コンクリート基礎の配筋作業は概ね終了しており、コンクリート打設に向けた型枠の設置が進められていた。（写真1）
- ・確認した範囲において、不適切な管理箇所はなかった。

(写真1①) 配筋の状況

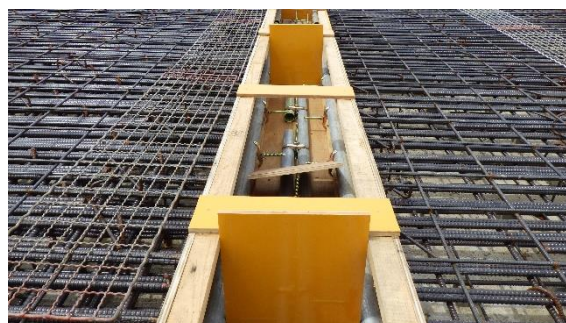
(写真1②) 型枠の設置状況

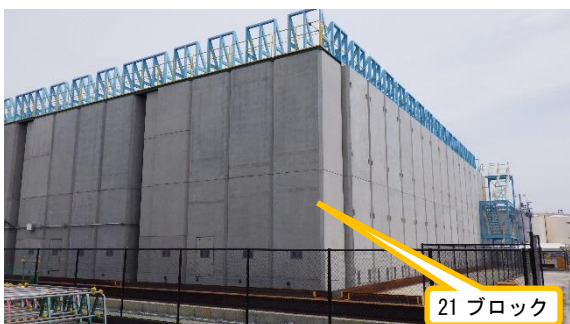
- ・HICを格納するためのボックスカルバートは4列×16行×2段積みをも1ブロック単位として設置されている。現地確認時、増設が予定された21ブロック目の設置は完了していた。（写真2）
- ・第三施設はすべてフェンスで囲われており、南側には門扉が設置されていた。（写真2）

(写真2①) 第三施設の外観(南西側)

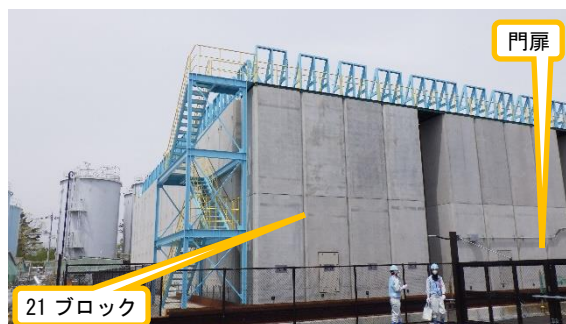
(写真2②) 第三施設の外観(南東側)

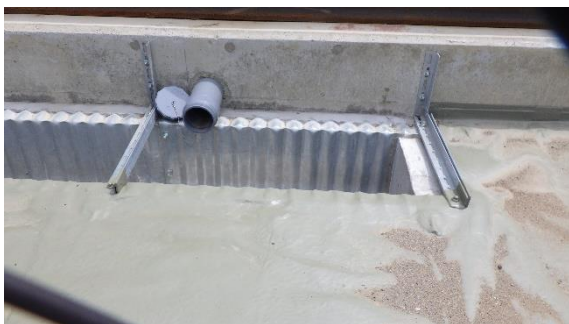
- ・ボックスカルバートの周囲には側溝が設置されていた。東側の側溝には仕切弁が設置され、漏えい等の不具合があった場合には閉鎖できる構造となっていた。(写真3)

(写真3①)側溝の状況(西側)

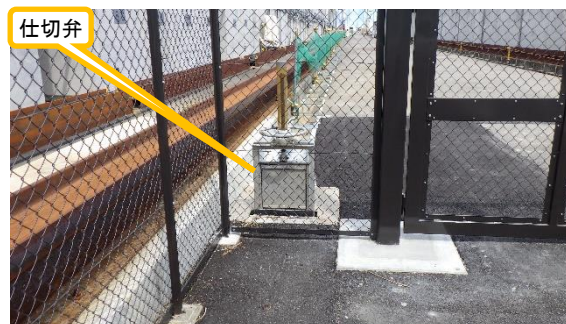
(写真3②)側溝の状況(東側)
