## 福島第一原子力発電所現地確認報告書

令和7年 4月 7日 (月)

B排水路、C排水路及びBC排水路 (図1)

B排水路、C排水路及びBC排水路の現況確認、並びに新設PSFモニタの設置状況の確認

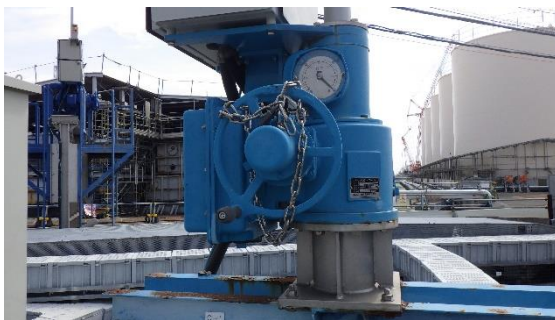
- ・BC排水路については先週の降雨の影響により、排水量増加も懸念されたが、目視確認の範囲で異常は認められなかった。
- ・BC排水路の電動開閉ゲート、ゲート設備配電盤、PSF測定部盤及びPSFモニタ設置箇所\*等排水路に設置されている設備について、目視確認の範囲で、機器の破損等の異常は認められなかった。(写真1)
- ・33.5m盤のBC排水路の末端付近には、排水路へ放射性物質が漏えいした場合の漏えい拡大防止対策として、電動開閉ゲート (BC-1) の他、発電機や排水移送用配管等が設置されているが、目視確認の範囲で、機器の破損や配管からの排水の漏えい等の異常は認められなかった。(写真2)
- ・海側のBC排水路及びその直前に設置されている排水柵について、目視確認の範囲で、配管から排水の漏えい等の異常は認められなかった。(写真3)
- ・新設されていた弁別型PSFモニタは、排水路本流に直付けされ、 $\beta$ ・ $\gamma$ 線の同時測定が行われており、測定データの収集は2系列で行われていた。(写真4)

（写真 1－1）  
C－1 電動開閉ゲートの状況  
（全開）

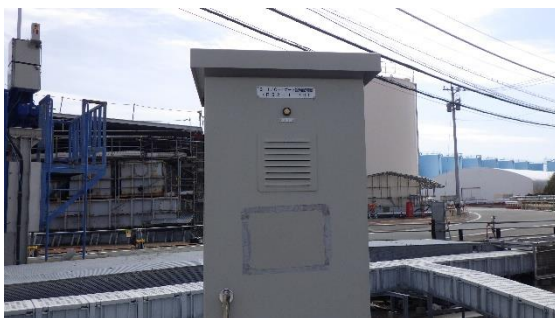
（写真 1－2）  
C排水路の関連設備  
（C－1 ゲート設備の配電盤）

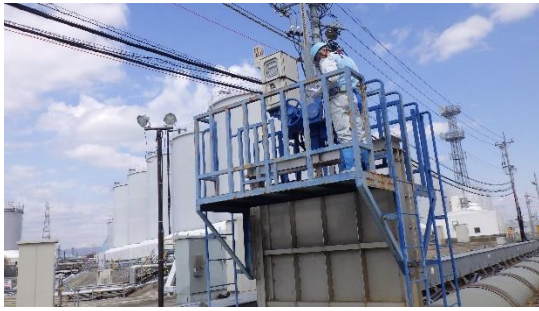
(写真 1－3)  
B－1 電動開閉ゲートの状況  
(全開)

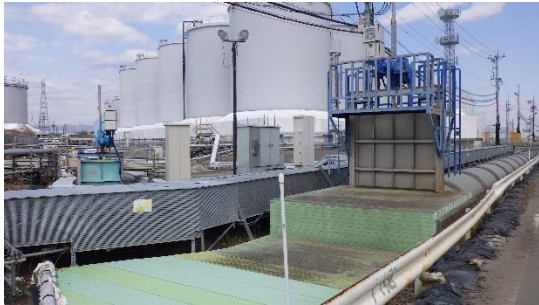
(写真 1－4)  
B－1 排水路設備の状況  
(電動開閉ゲート及びB排水路)

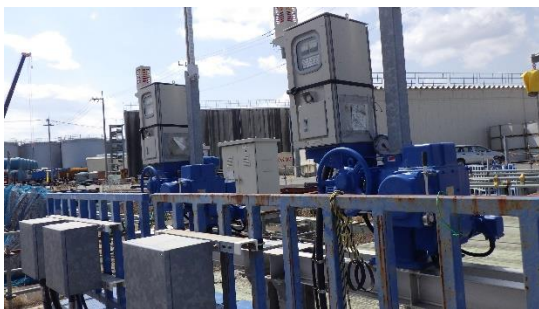
(写真 2－1)  
電動開閉ゲート (B C－1) の状況

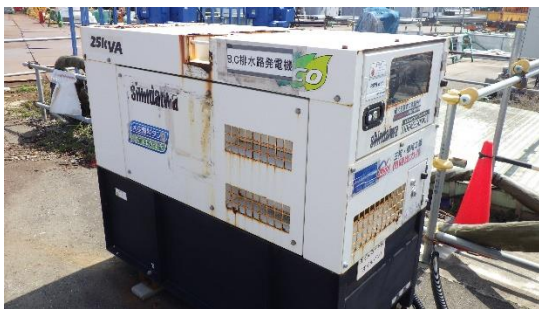
(写真 2－2)  
電動開閉ゲート (B C－1) に設置  
されている発電機の状況

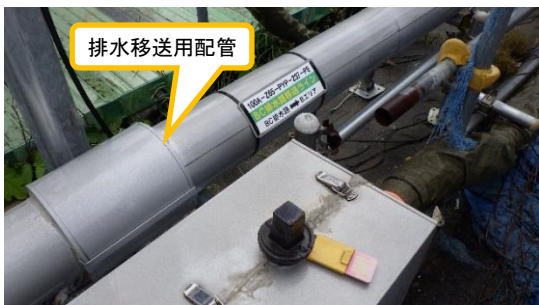
(写真 2－3)  
電動開閉ゲート (B C－1) に設置  
されている排水移送用配管の状況

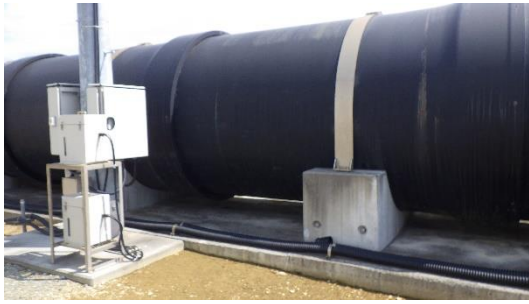
(写真 3－1)  
B C排水路（海側）の状況

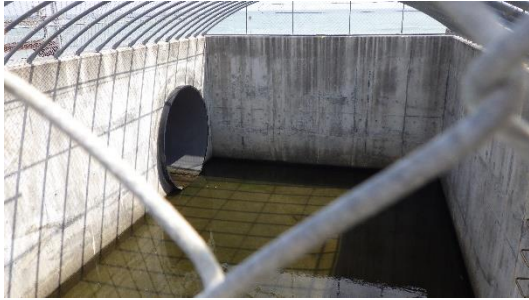
(写真 3－2)  
B C排水路（海側）直前に設置されている排水柵の状況

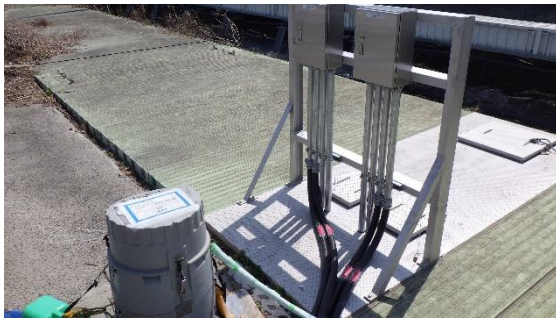
(写真 4－1)  
新設されたP S Fモニタの状況①  
（B C排水路の本流に直付け）

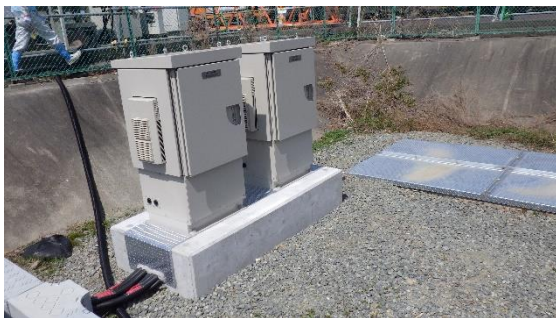
(写真 4－2)  
新設されたP S Fモニタの状況②  
（データの収集は2系列）
