## 福島第一原子力発電所現地確認報告書

令和7年5月2日（金）

- （1）覆土式一時保管施設（瓦礫類一時保管エリアL）解消作業の状況
- （2）固体廃棄物貯蔵庫第10棟建設工事の進捗状況

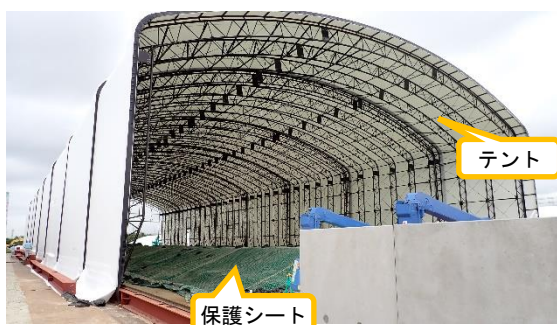
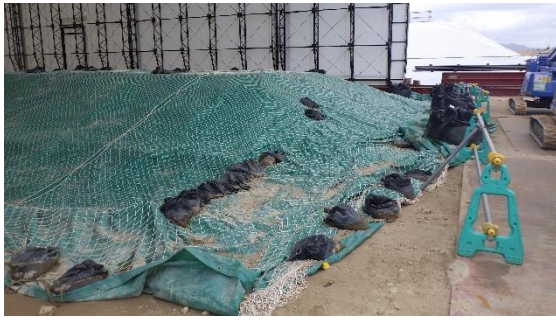
- ・当日はゴールデンウィーク中のため、作業は行われていなかった。
- ・第4槽を覆うようにテントが設置され、第4槽は保護シートに覆われていた。（写真1）
- ・ダストモニタが設置されていたが、稼働しておらず、吸引口が閉じられていた。（写真2）
- ・空間線量率は0.4 μSv/hであった。（前回確認時：0.3 μSv/h）（写真3）
- ・目視で確認した範囲で、一時保管槽からの廃棄物の飛散・流出等の異常は見られなかった。

(写真1-1)  
第4槽の状況①  
(北西側から撮影)

(写真 1－2)  
第 4 槽の状況②  
(北西側から撮影)

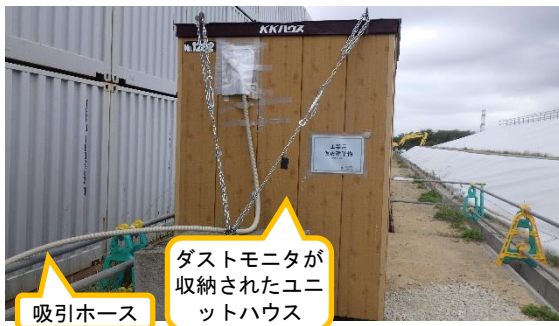
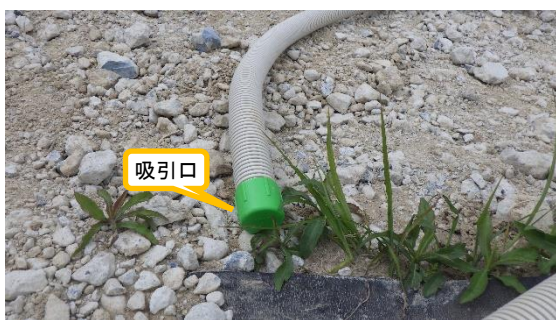
(写真 2－1)  
ダストモニタの設置状況  
(北側から撮影)

(写真 2－2)  
吸引口設置状況

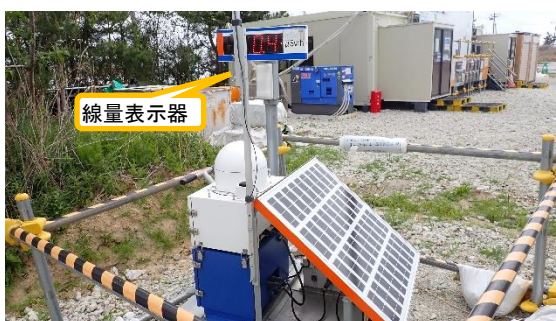
(写真 3)  
線量表示器の設置状況  
(当日の計測値：0.4  $\mu\text{Sv/h}$ )  
(南東側から撮影)

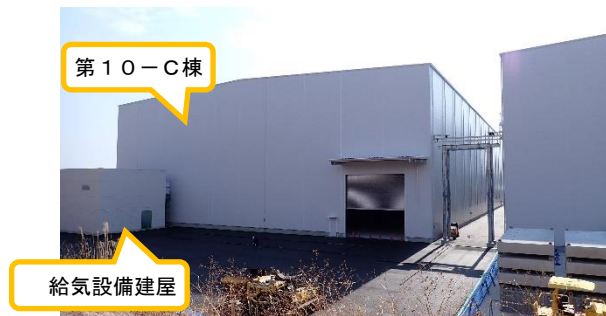
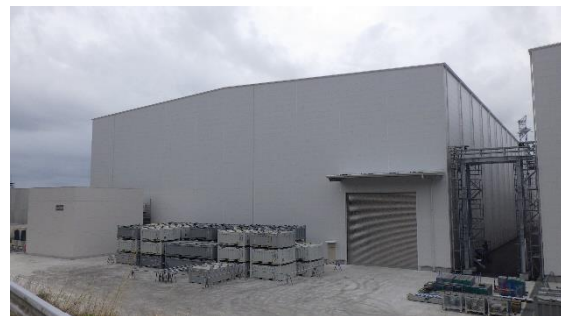
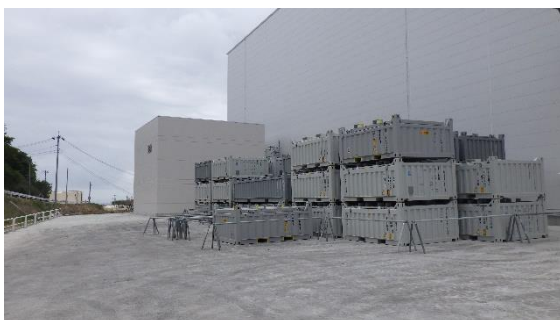
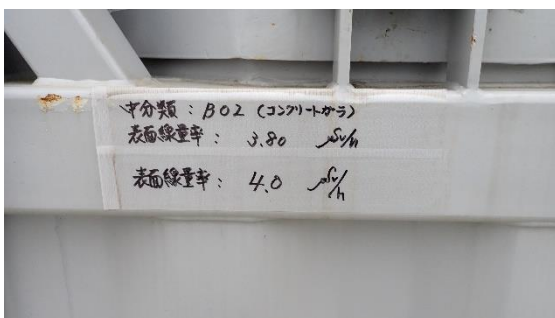
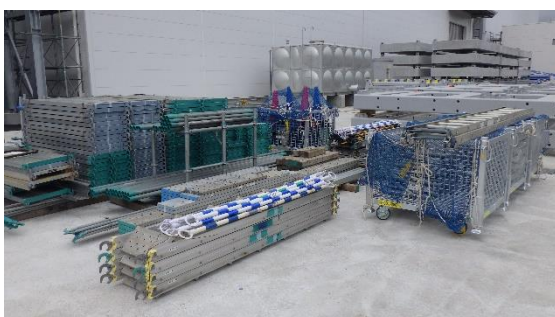
- ・現場確認時、作業は行われていなかった。
- ・第10-C棟の搬入口には、コンテナと工事用の資機材が運び込まれていた。（写真4）
- ・換気設備設置工事に係る足場が給気設備建屋と第10-C棟の間に組み立てられていた。（写真5）
- ・確認範囲において、建物の破損等の異常は確認されなかった。

(写真4-1)  
第10-C棟の外観①  
(北西側から撮影)  
(令和7年2月17日撮影)

(写真4-2)  
第10-C棟の外観②  
(北西側から撮影)  
(令和7年5月2日撮影)

(写真4-3)  
コンテナの設置状況①

(写真4-4)  
コンテナの設置状況②

(写真4-5)  
資機材の設置状況

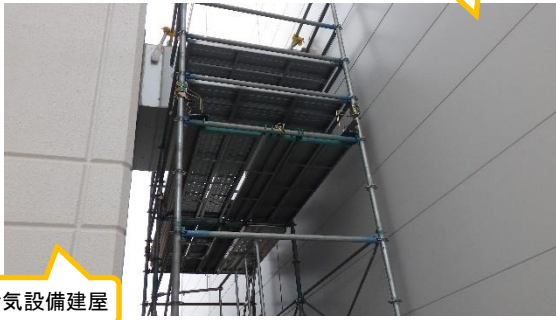
(写真5)  
換気設備設置工事に係る足場
