## 福島第一原子力発電所現地確認報告書

令和7年4月4日（金）

- (1) 2号機タービン建屋（図1）
- (2) J9タンクエリア（図1）

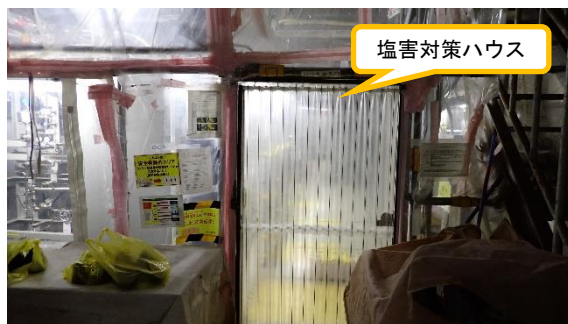
- ・2号機PCVガス管理設備の一部（PCVガス管理設備現場制御盤、ダストモニタ、希ガス放射線モニタ及びダストモニタ吸引ポンプ等）は、塩害対策のため、塩害対策ハウス内に設置されていた。（写真1）
- ・塩害対策ハウス内には重要設備が設置されていることから、重要機器であることを示す表示や接触厳禁の表示が貼付されていた。確認した範囲では、異常な振動や異音などの異常は認められなかった。（写真2）
- ・東京電力より不適合発生の原因と対策状況について聴き取りを行った。結果は以下のとおり。

(写真1－1)  
塩害対策ハウスの設置状況

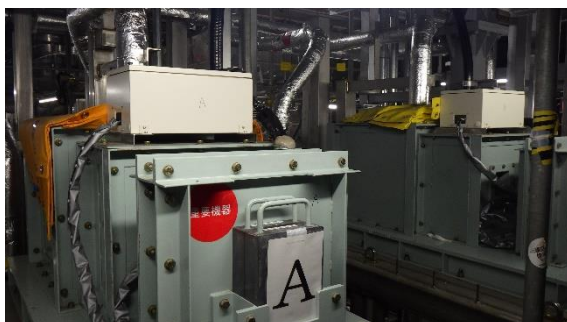
(写真1－2)  
希ガス放射線モニタ

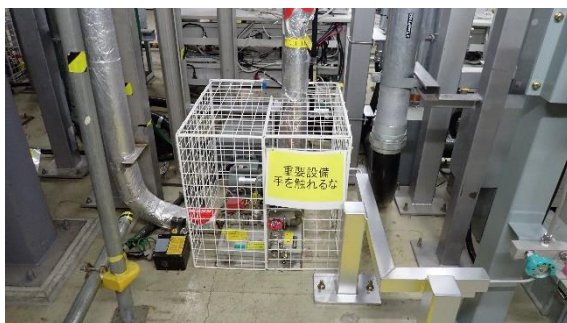
(写真1－3)  
ダストモニタ吸引ポンプ

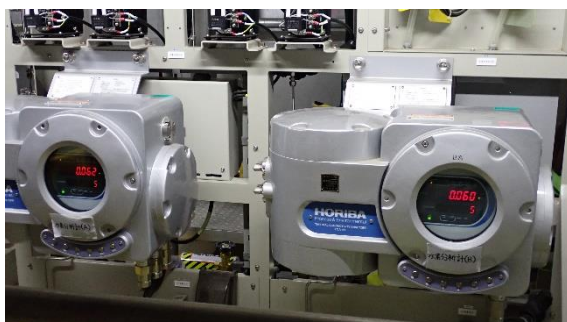
(写真1－4)  
水素分析計

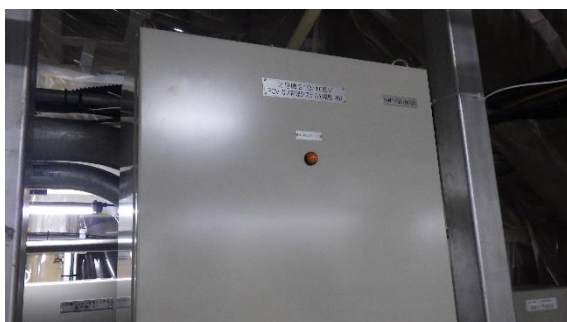
令和6年11月15日にタービン建屋内に設置されている2号機PCVガス管理設備モニタ系分電盤（B）において地絡警報が発生してサンプリングポンプが停止する不適合が発生しており、今回は、当該不適合への対策の実施状況について確認した。（前回確認日：令和7年3月19日）

(写真1－5)  
PCVガス管理システム分電盤  
(B)

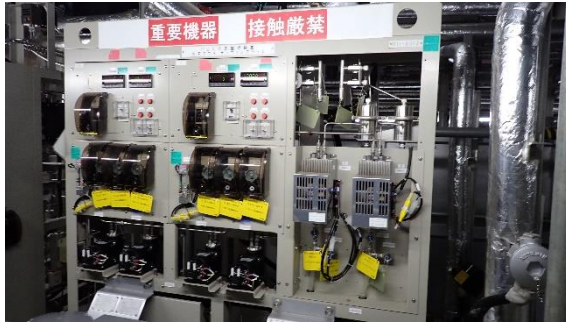
(写真 2 - 1)  
PCV 排気監視装置水素モニタサン  
プリングラック

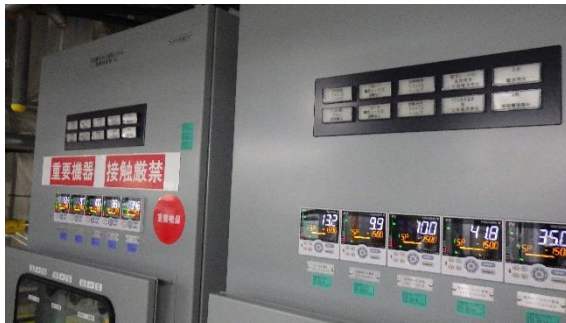
(写真 2 - 2)  
PCV ガス管理設備現場制御盤

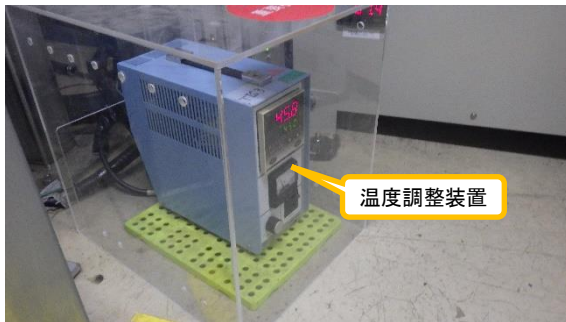
温度調整装置の点検終了後に地絡が発生したが、地絡発生箇所と当該装置の回路は交差がないことから、当該装置の点検が地絡発生の直接的な原因である可能性は低く、現在調査中である。地絡対策としてケーブルの交換を検討している。また、2号機PCVガス管理設備内には同様の温度調整装置が4台あり、地絡対策はその4台に水平展開する予定である。（写真3）

(写真 3)  
温度調整装置

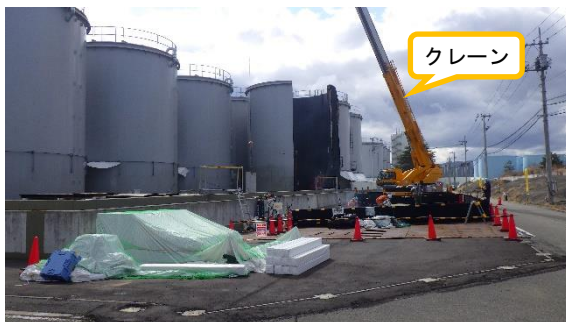
- ・現場では全 12 基中 4 期目の溶接型タンク解体が行われていた。4 基目の溶接型タンク解体は側板の一部撤去が行われ、側板の切断をするために作業員がタンク上部で作業をしていた。（写真 4）
- ・確認を行った範囲において、解体片の飛散等の異常は確認されなかった。

(写真 4 - 1)  
J 9 タンクエリア解体現場の状況

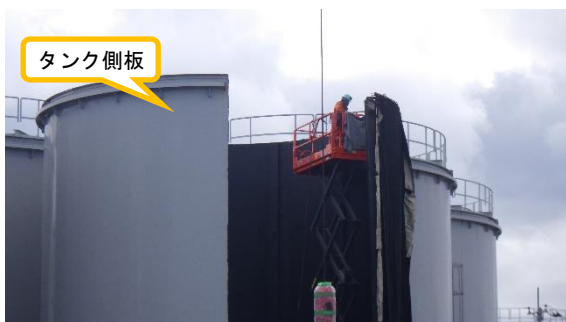
(写真 4 - 2)  
タンク側板解体作業の状況
