## 福島第一原子力発電所現地確認報告書

令和7年4月30日（水）

- ・ 常用高台炉注水ポンプ及び非常用高台炉注水ポンプ（図1）
- ・ 純水タンク脇炉注水ポンプ（1号機タービン建屋北側）（図1）

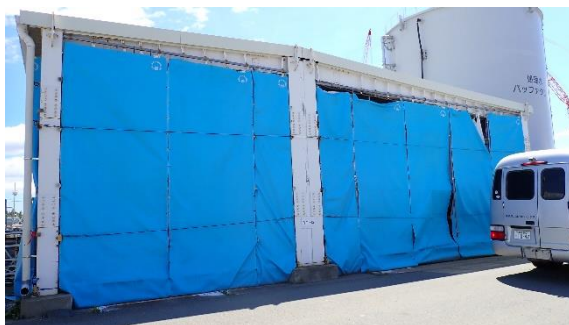
(写真 1)

常用高台炉注水ポンプ及び非常用高台炉注水ポンプが設置されている小屋

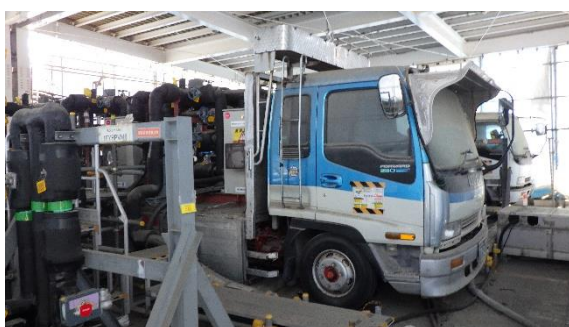
(写真 2)

常用高台炉注水ポンプ及び非常用高台炉注水ポンプの設置状況  
※手前のトラックに常用高台炉注水ポンプを、奥のトラックに非常用高台炉注水ポンプを設置

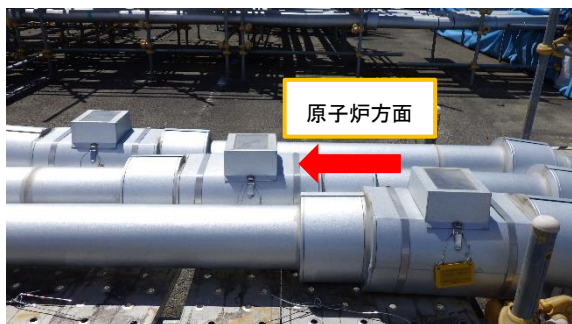
(写真 3 - 1)  
常用高台炉注水ポンプにおける配管  
の敷設状況①

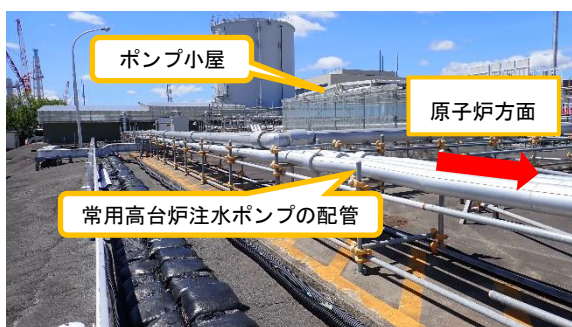
(写真 3 - 2)  
常用高台炉注水ポンプにおける配管  
の敷設状況②

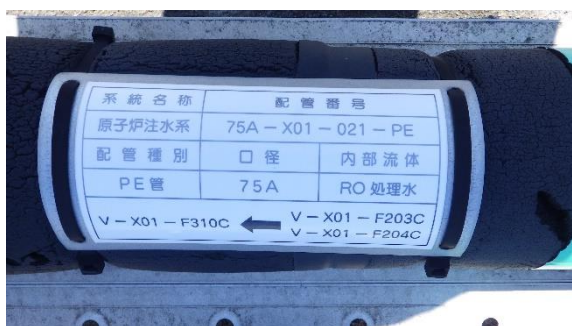
(写真 3 - 3)  
常用高台炉注水ポンプにおける配管  
の敷設状況③

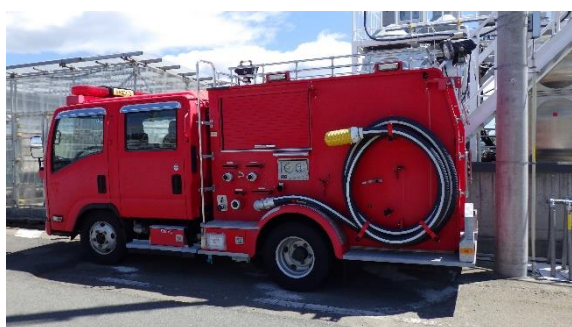
(写真 4)  
消防車の配置状況

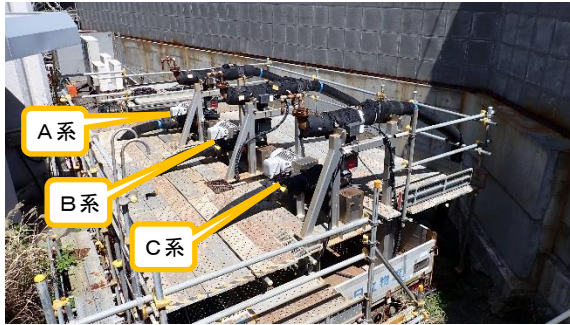
(写真 5－1)  
炉注水ポンプの設置状況

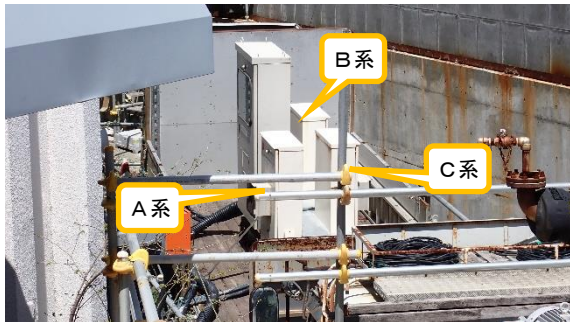
(写真 5－2)  
炉注水ポンプ電源盤の設置状況

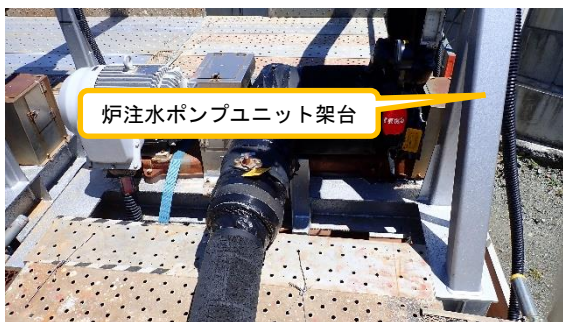
- ・ 炉注水ポンプは1号機タービン建屋北側に設置されていた。
- ・ 炉注水ポンプ及び電源盤はそれぞれ3台設置されていた。（写真5）
- ・ 前回確認時と比べて、炉注水ポンプユニット架台に錆が見られた。（写真6）
- ・ 確認した範囲では、ポンプ及び配管からの漏水は見られなかった。

(写真 6－1)  
炉注水ポンプユニット架台の設置状況①（令和 5 年 5 月 11 日撮影）

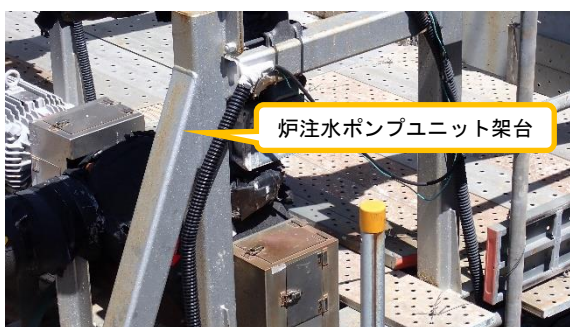
(写真 6－2)  
炉注水ポンプユニット架台の設置状況②（令和 7 年 4 月 30 日撮影）
