福島第一原子力発電所現地確認報告書

令和7年5月19日（月）

- (1) H1東タンクエリア
- (2) 瓦礫類一時保管エリアN（図1）

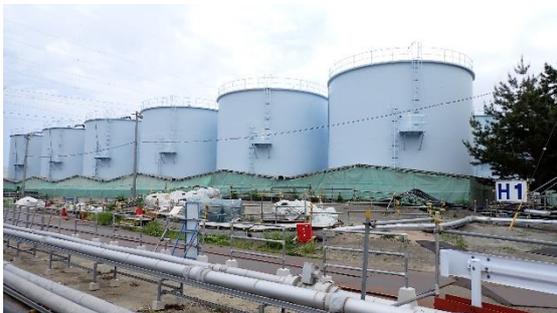
- ・タンク下部周囲の防水塗装に一部破損している箇所も見られたが、一連の地震以降におけるタンクの明らかな位置ずれや連結管の大きな変位は確認されなかった。（写真1、2）
- ・令和4年3月の地震以降、東京電力は、連結管が破断しタンク内に貯留されている水が漏えいすることへの対策として、変位が確認された連結管を取り外し、金属製カバーを取り付ける対応を図ってきた。
- ・本日は、その該当箇所の一つを確認しところ、これまでに講じられた改善状態が維持されていることを確認した。（写真3）
- ・確認した範囲では、タンクや連結管閉止部等からの水漏れは確認されなかった。

(写真1)
H1東タンクエリア外観
(西側から撮影)

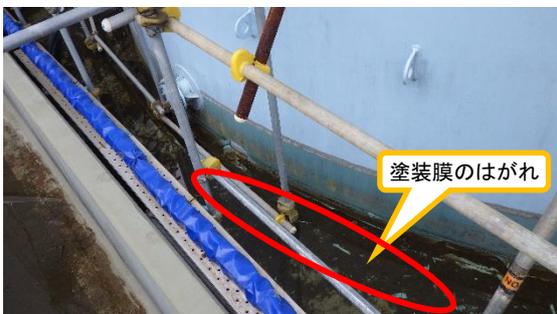
(写真2)
タンク下部周囲の防水塗装はがれの状況

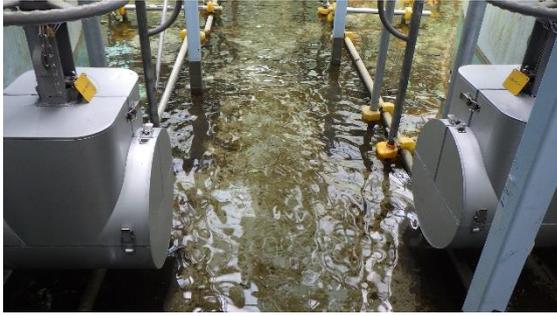
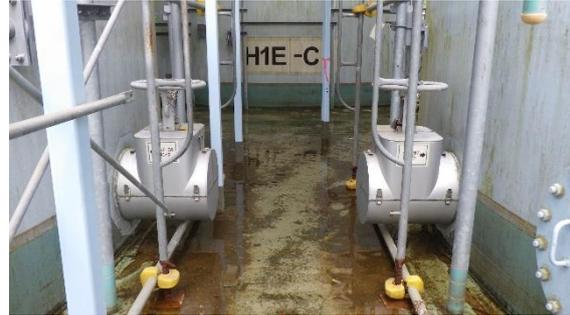
(写真3-1)
変位が確認され、取り外された連結管
の例 (令和4年7月29日撮影)

(写真3-2)
同左
(令和7年5月19日撮影)

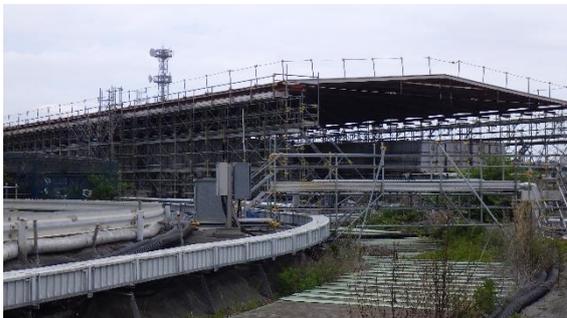
- ・一時保管エリアNの周囲は、単管パイプのバリケードが敷かれており、関係者以外立入禁止措置がとられていた。(写真4)
- ・ノッチタンクは1～2段積み保管されていた。また、2段積みになっているノッチタンクの上段は、天井部とバンドで固縛してあり、荷崩れを防止するための対策がとられていた。(写真5)
- ・ノッチタンク表面に錆などが見られたが、追加的措置（第1段目タンクと床面との間に施されている目地補修：コーキング処理）が講じられていることを確認した。(写真6)
- ・確認した範囲において、汚染土壌の飛散や流出している様子は認められなかった。

(写真4)
一時保管エリアNの外観
(北側から撮影)

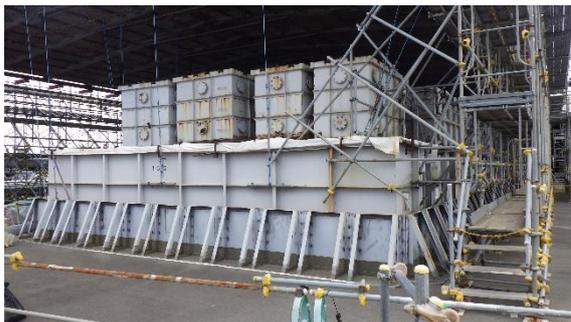
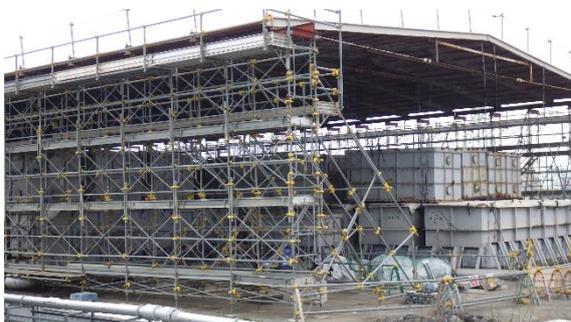
(写真5-1)
ノッチタンクの保管状況①

(写真5-2)
ノッチタンクの保管状況②

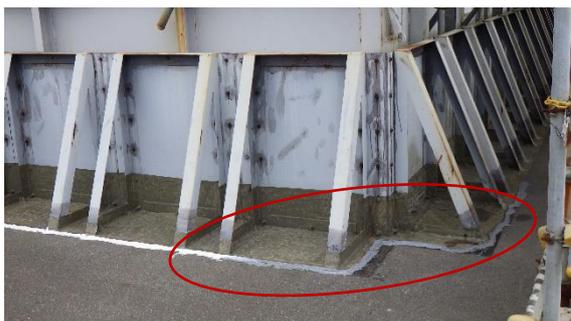
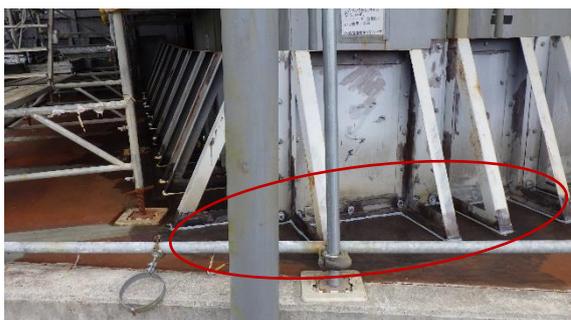
(写真6-1)
第1段目タンクと床面との間に施されている目地補修（コーキング処理）についての追加的措置①

(写真6-2)
目地補修（コーキング処理）についての追加的措置②
