## 福島第一原子力発電所現地確認報告書

令和7年5月21日（水）

2号機燃料取り出し用構台（図1）

2号機燃料取り出しに向けた工事の状況

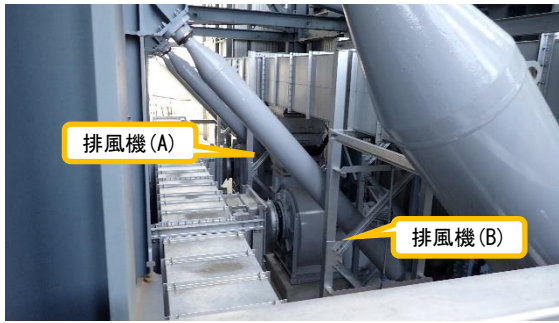
(写真 3)  
排風機の設置状況

- ・2号機燃料取り出し用構台下部には排風機が2台設置されており、異常な振動や異音等は確認されなかった。（写真3）
- ・排気フィルタが4台設置されていた。（写真4）
- ・確認した範囲では、排気ダクト等に劣化や損傷等の異常は見られなかった。（写真5）
