## 福島第一原子力発電所現地確認報告書

第二土捨て場使用禁止車両保管場所（図1）

使用禁止車両の保管状況

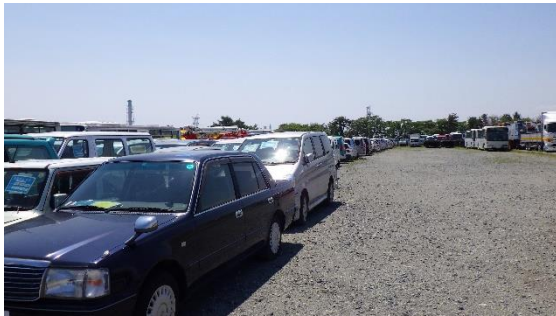
- ・使用禁止車両が整然と並べられ、保管されていた。（写真1）
- ・保管されている使用禁止車両には、使用禁止を示す標示と燃料等の回収状況を示す一覧表が掲示されていた。（写真2）
- ・第二土捨て場の付近では、車両の移動作業が行われていた。（写真3）
- ・第二土捨て場の道路側及び使用禁止車両の付近には、消火器が設置されていた。（写真4）
- ・確認した範囲では、燃料等の滴下や油吸着凝固剤の飛散等は確認されなかった。

(写真 1)  
使用禁止車両の保管状況

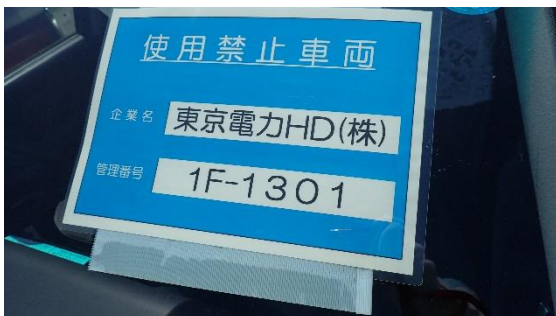
(写真 2—1)  
使用禁止を示す標示

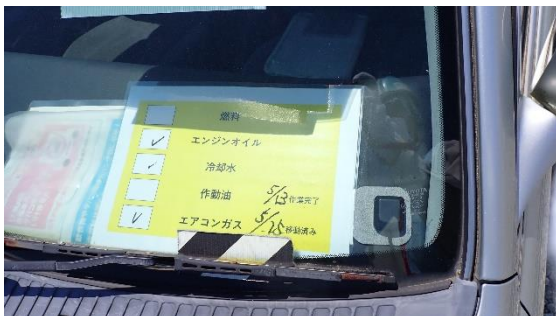
(写真 2—2)  
燃料等の回収状況を確認する一覧表

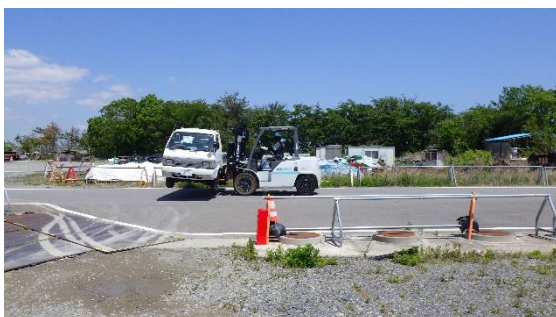
(写真 3)  
車両の移動作業の状況

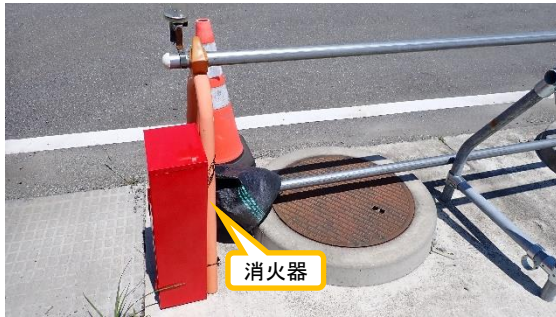
(写真 4—1)  
道路側の消火器設置の状況

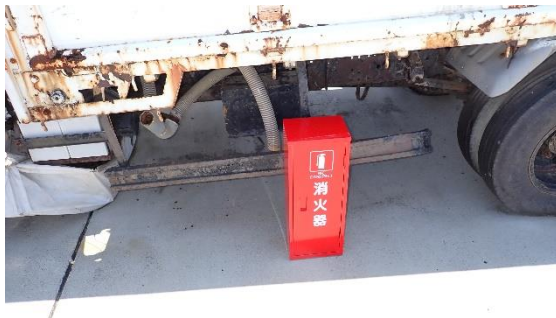
(写真 4—2)  
使用禁止車両付近の消火器設置の状況
