## 福島第一原子力発電所現地確認報告書

凍土遮水壁凍結プラント（図1）

陸側遮水壁（凍土遮水壁）凍結プラントの状況

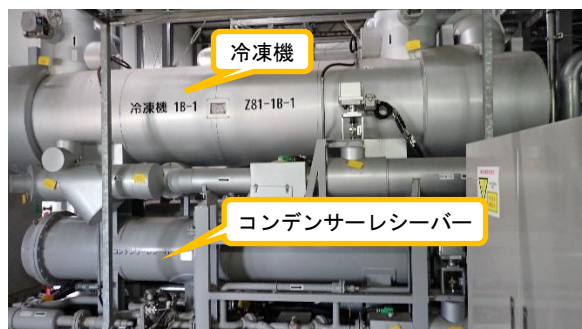
- ・凍結プラントは北側と南側の2つの建屋に分かれて設置されており、冷凍機、コンデンサーレシーバー、ブラインクーラー及び操作盤等で構成され、それぞれの建屋内の北側に7台、南側に8台の計30台が設置されていた。（写真1）
- ・ブラインを冷やすための冷却塔が、それぞれの凍結プラント建屋の東側に7台、西側に8台の計30台が設置されていた。（写真2）
- ・凍結プラント建屋の東側にはブライン循環・供給ポンプが設置されており、ブラインタンクを経由してブラインが凍結管へ供給されていた。（写真3）
- ・確認した範囲において、ブラインやオイル漏れなどの異常は見られなかった。

(写真1-1)  
凍結プラントの設置状況①

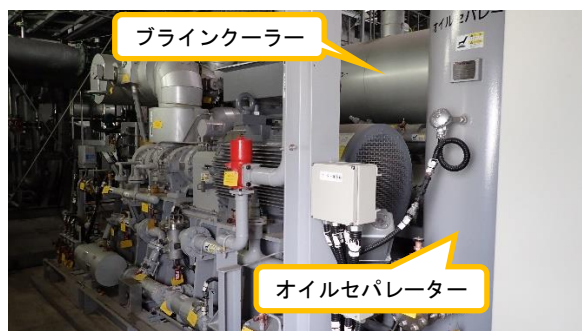
(写真1-2)  
凍結プラントの設置状況②

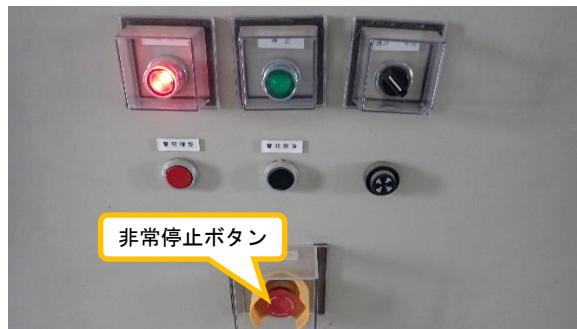
(写真 1 - 3)

冷凍機の操作盤

※写真の表示は運転中

※停止中の場合は中央の緑色のランプが点灯

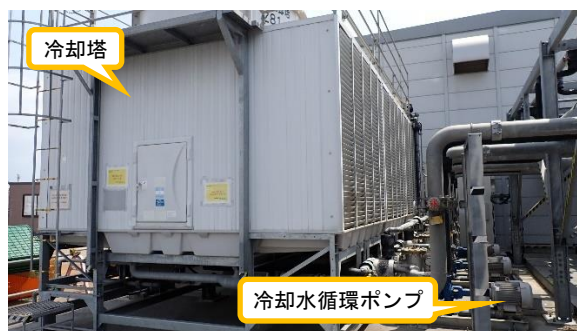
(写真 2)

冷却塔及び冷却水循環ポンプの設置状況

※凍結プラント建屋西側

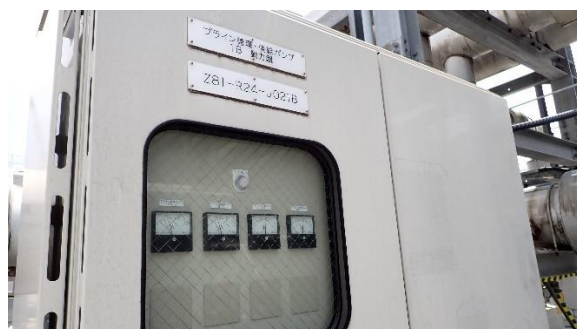
(写真 3 - 1)

ブライン循環・供給ポンプ動力盤の設置状況

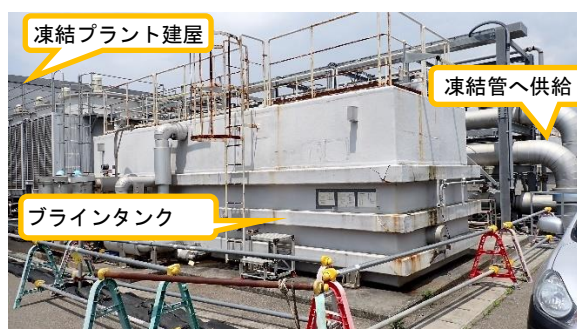
(写真 3 - 2)

ブラインタンク設置状況

※凍結プラント建屋東側
