## 福島第一原子力発電所現地確認報告書

令和7年5月22日（木）

- ・瓦礫類一時保管エリア1（図1）
- ・固体廃棄物貯蔵庫第10棟（図1）

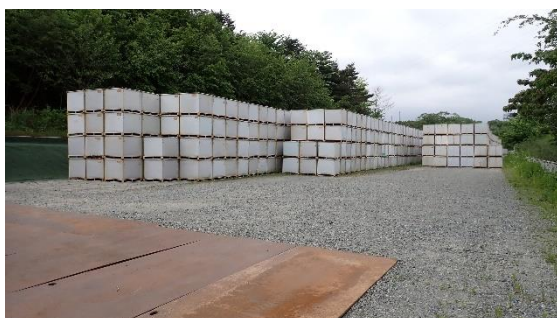
- ・エリア内は、1m<sup>3</sup>コンテナが廃棄物種別毎に2～4段積み状態で整然と保管されていた。（写真1）
- ・1m<sup>3</sup>コンテナの内容物は、カバーオール、チャコールフィルタ及び難燃ゴム手袋等であり、廃棄物の種類ごとに区分された状態で保管されていた。（写真2）
- ・一部の1m<sup>3</sup>コンテナに補修された箇所や腐食が認められたものの、廃棄物の飛散・流出は確認した範囲において見受けられなかった。（写真3）

(写真1) 瓦礫類一時保管エリアIの状況

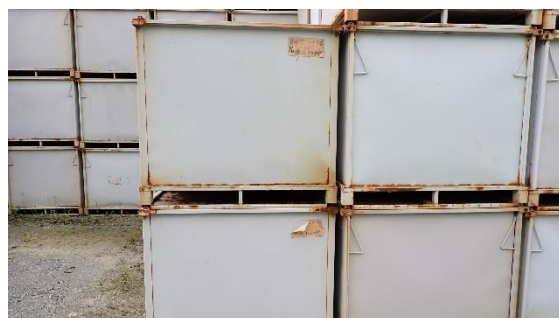
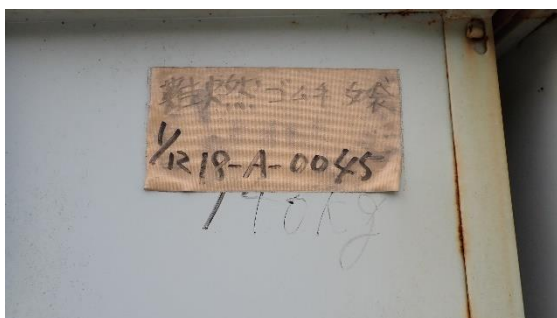
(写真2①) 廃棄物の種類標示

(写真2②) 標示部拡大

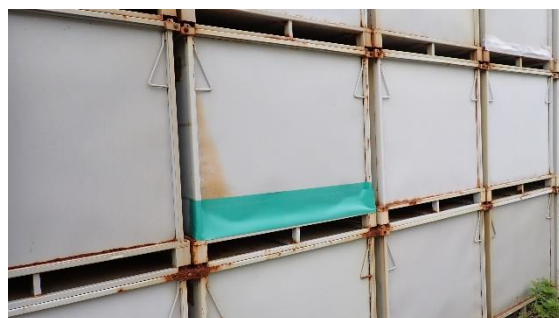
(写真3①) コンテナの補修状況

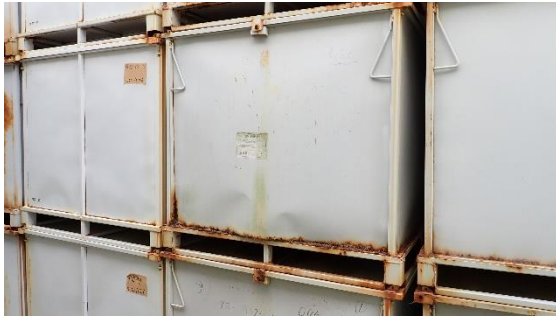
(写真3②) コンテナの腐食状況

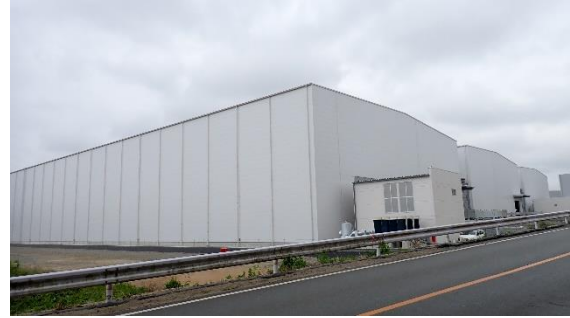
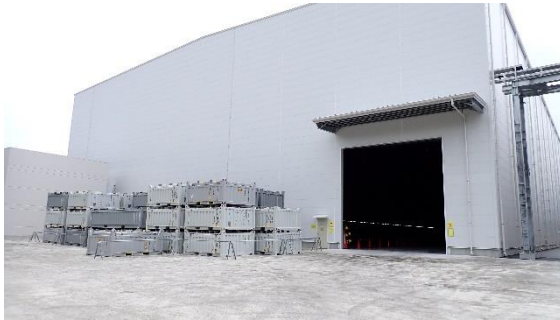
- ・第10-C棟が竣工し、区域指定がなされていた。（写真4）
- ・当日は、固体廃棄物受け入れに向けた準備作業が進められていた。（写真5）
- ・確認した範囲において、建物の破損等の異常は確認されなかった。

(写真4①) 第10-C棟全景（東側）

(写真4②) 第10-C棟全景（北側）

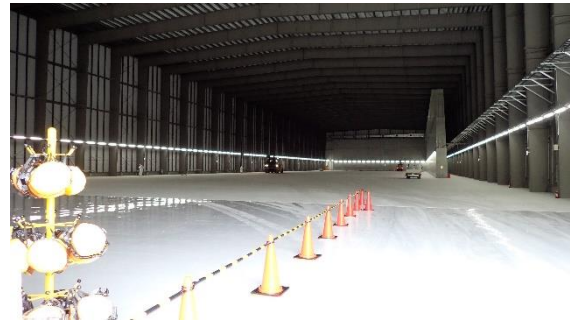
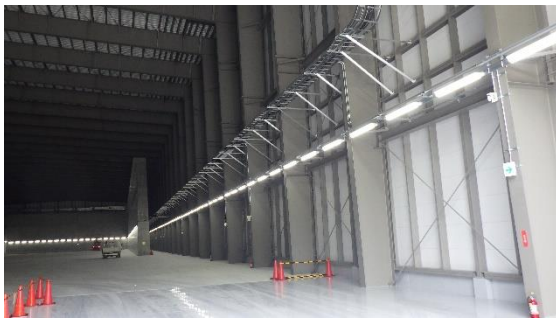
(写真5①) 第10-C棟内での作業状況

(写真5②) 第10-C棟内での作業状況
