## 福島第一原子力発電所現地確認報告書

令和7年5月23日（金）

- ・ R O 3 建屋（図1）
- ・ J A E A 第2棟建設予定地（図1）

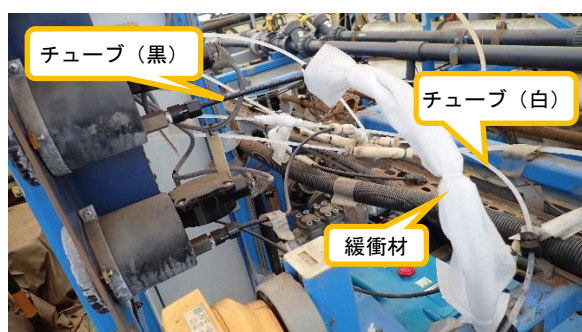
4系統で構成される淡水化装置 R O 3 は滞留水に含まれる塩分を逆浸透膜（R O 膜）を用いて除去し、淡水にすることを目的に設置されている。令和6年5月17日に淡水化装置 R O 3 - 2 において、配管圧力を測定するための計装チューブから水が滴下していることをパトロール員が確認し、R O 3 - 2 を停止することによりリークが止まったことを確認した。東京電力によると、計装チューブ同士が振動により擦れ、ピンホール（小さい孔）の発生に至ったと推測した。計装チューブ交換後、接触していた箇所に緩衝材を取り付ける対策を実施しているため、今回は対策状況について確認した。（前回確認：[令和6年5月22日](#)）

- ・ 計装チューブには緩衝材が取り付けられており、漏えい対策は継続されていた。（写真1）
- ・ 現地確認時、淡水化装置 R O 3 は高圧ポンプの取替工事により稼働していなかった。（写真2）
- ・ 建屋内では高圧ポンプの取替工事に向けた系統構成を実施しており、弁操作は複数人で手順書を確認しながら実施していた。（写真3）
- ・ 確認した範囲において、計装チューブや配管から系統水の漏えい等の異常は認められなかった。

(写真1)  
緩衝材の設置状況  
※漏えい発生時、チューブ  
（黒）とチューブ（白）が接  
触していた。

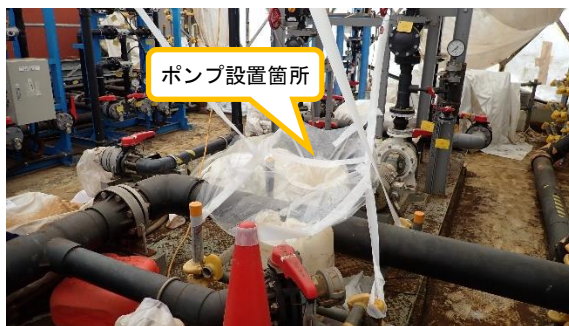
(写真 2－1)  
高圧ポンプ取替工事の状況①  
※ポンプが取り外された状態

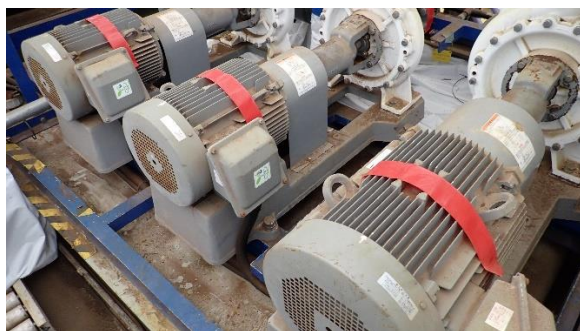
(写真 2－2)  
高圧ポンプ取替工事の状況②  
※取替前の高圧ポンプ

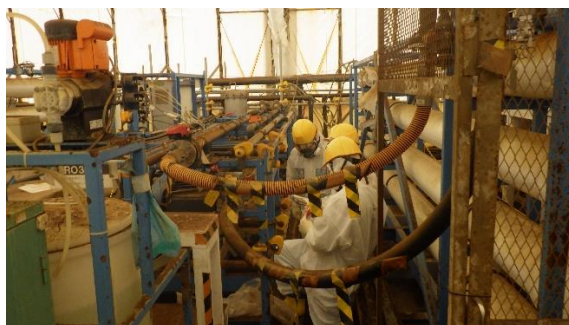
(写真 3)  
系統構成の実施状況

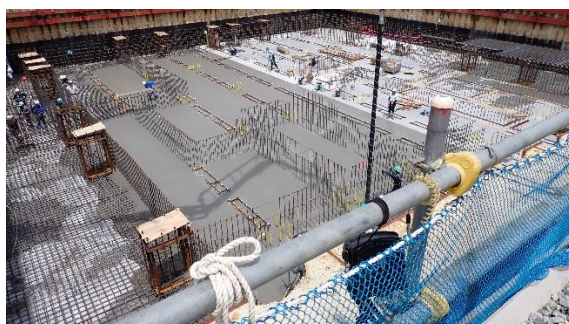
(写真 4－1)  
JAEA 第 2 棟建設工事の状況

- ・建設現場では20名ほどの作業員がおり、JAEA第2棟地下1階の床面のコンクリート打設工事や配筋工事が行われていた。（写真4）
- ・作業員同士の声掛けやフルハーネスの着用など安全対策が徹底されていた。

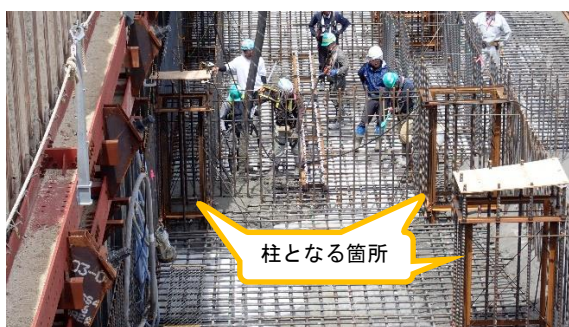
(写真 4－2)  
コンクリート打設工事の状況
