## 福島第一原子力発電所現地確認報告書

令和7年5月29日（木）

増設多核種除去設備（図1）

増設多核種除去設備点検作業の状況

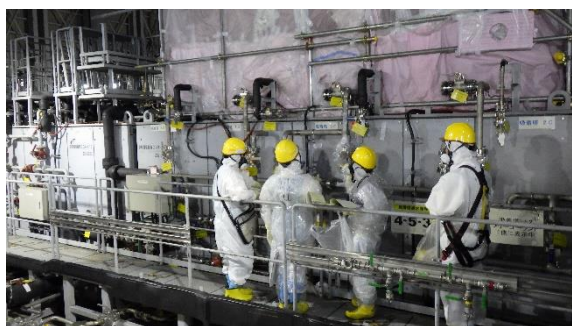
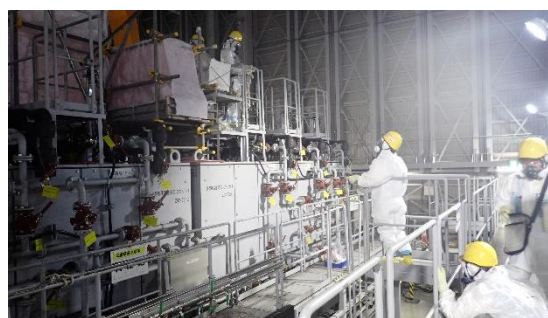
- ・増設ALPSは、A系、B系及びC系で構成されており、当日はC系の吸着材交換作業が行われていた。（写真1）
- ・HIC※払い出しエリアにおいて、HIC上部を覆うビニールハウスの移設作業が行われていた。移設作業は、ハウス内の拭き取りによる汚染検査後、クレーンでビニールハウスを吊り上げて運んでいた。クレーン作業は声かけや安全確認等が適切に行われていた。（写真2）
- ・建屋内を確認した範囲では、配管や設備からの漏えい、水たまり等の異常は認められなかった。

(写真 1 ①) 吸着材交換作業の状況

(写真 1 ②) 吸着材交換作業の状況

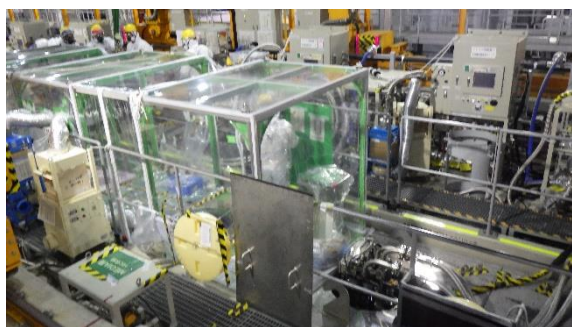
(写真 2 ①) ビニールハウス内の汚染検査

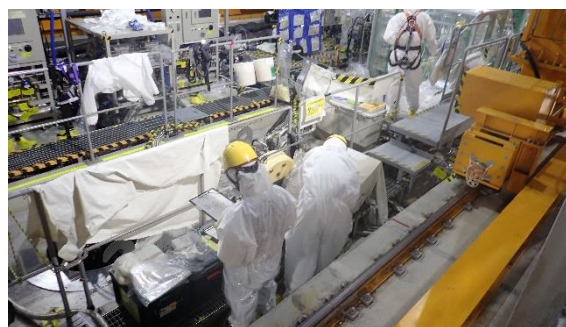
(写真 2 ②) 放射能測定及び記録

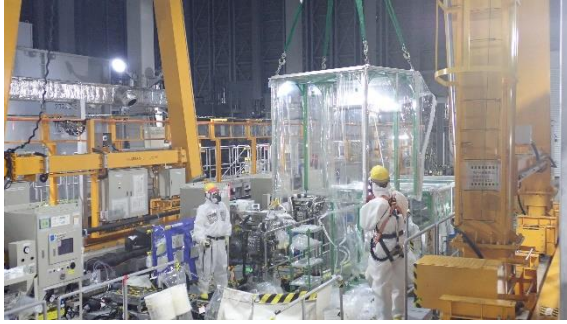
(写真2③)ビニールハウスの吊り上げ

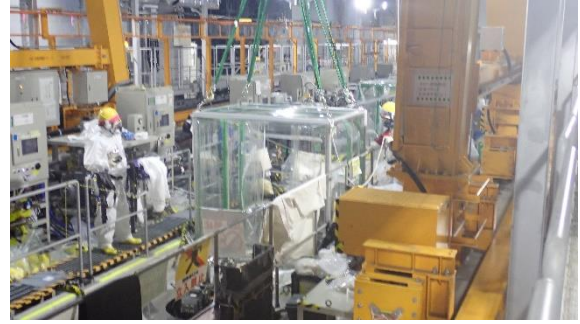
(写真2④) ビニールハウスの移設・据付
