## 福島第一原子力発電所現地確認報告書

令和7年5月30日（金）

- ・建屋内RO循環設備（4号機タービン建屋2階）（図1、図2）
- ・No.4及びNo.5軽油タンク（図1）

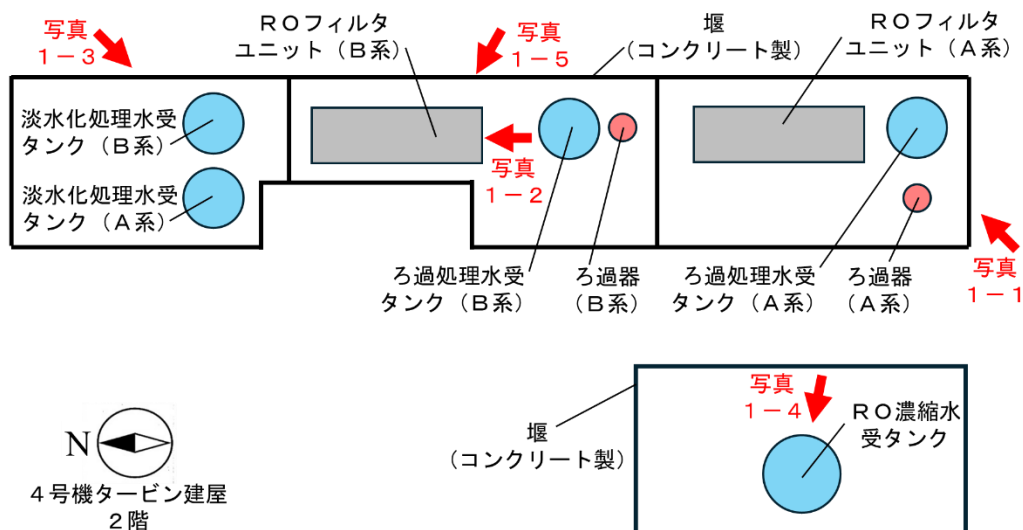
(図2) 建屋内RO循環設備の配置の概略図

当該設備の配置の概略図を、図2に示す。なお、確認当日は、建屋内RO循環設備の2系統（A系及びB系）のうち、A系は待機中、B系は運転中であつた。

※ 図中の矢印は、写真1-1から1-5の撮影方向を示す。

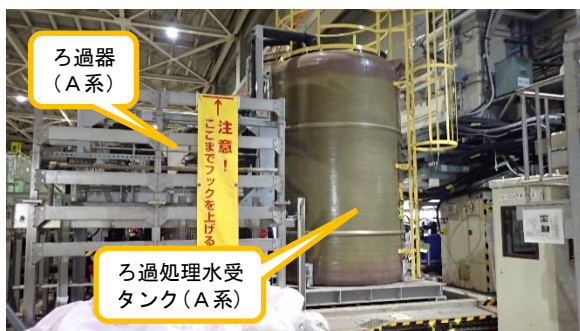
(写真1-1) ろ過器及びろ過処理水受タンク (A系) の設置状況

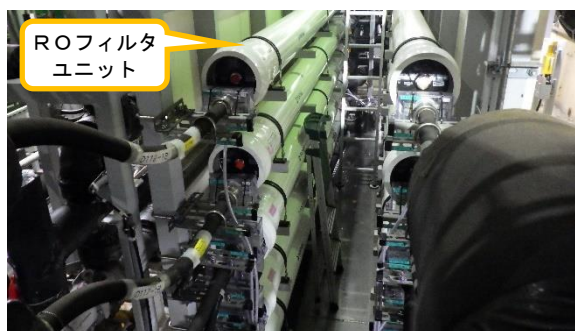
(写真1-2) ROフィルタユニットの設置状況 (写真の手前側が処理の下流側)

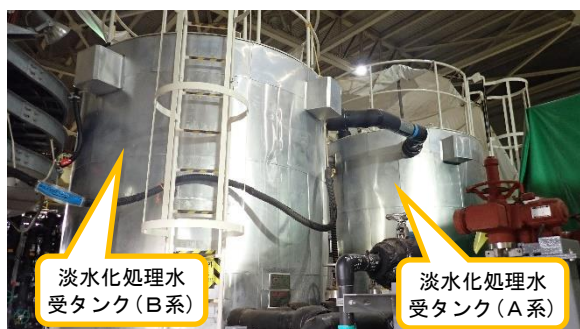
(写真1-3) 淡水化処理水受タンクの設置状況

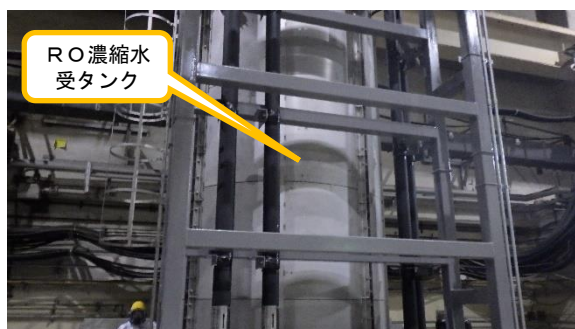
(写真1-4) RO濃縮水受タンクの設置状況

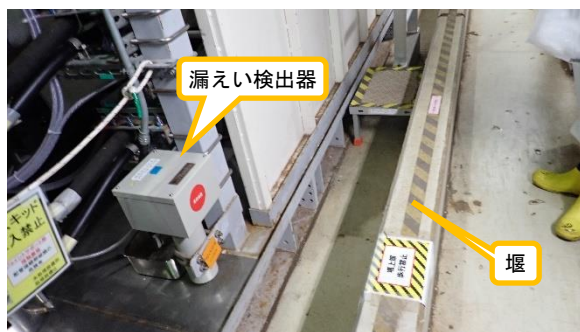
(写真 1－5) 漏えい検出器及び堰による漏えい対策の状況

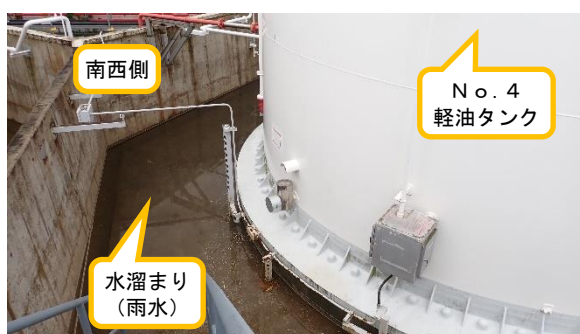
当該軽油タンクでは、令和 6 年 6 月及び令和 7 年 5 月の測定により、タンクの傾斜が消防法令上の基準を超過したことが東京電力より公表された。東京電力によると、傾斜の基準超過の要因は、地中深部で凍結した土壌がタンク基礎部を不均質に押し上げたこととされている。今回は、当該軽油タンクの状況を確認した。(前回確認：[令和 4 年 4 月 2 6 日](#))

- ・ N o . 4 軽油タンクの南西側から西側において、防油堤内の基礎コンクリート上に雨水等が溜まっていた。一方で、タンクの北東側（地下の凍土ラインにより近い側）では、水溜まりは確認されず、水溜りは偏在していた。また、目視で確認した限り、水溜まりの中に油分の漏出は認められなかった。(写真 2)

(写真 2－1) N o . 4 軽油タンク南西側の防油堤内の水溜まりの状況

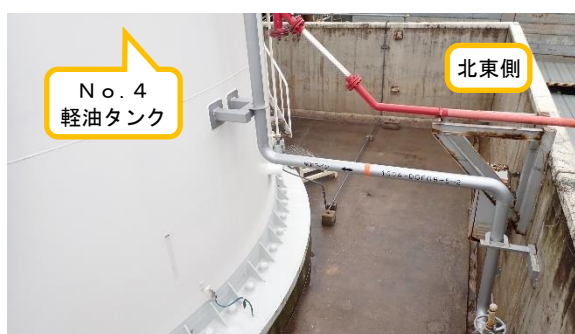
(写真 2－2) N o . 4 軽油タンク北東側の防油堤内の状況（水溜まりなし）
