# 銅合金丸棒の連続鋳造と 多段引き抜きにおける 品質向上に係る技術開発

製造プロセス

研究期間：令和6年度

令和6年度 試験研究概要

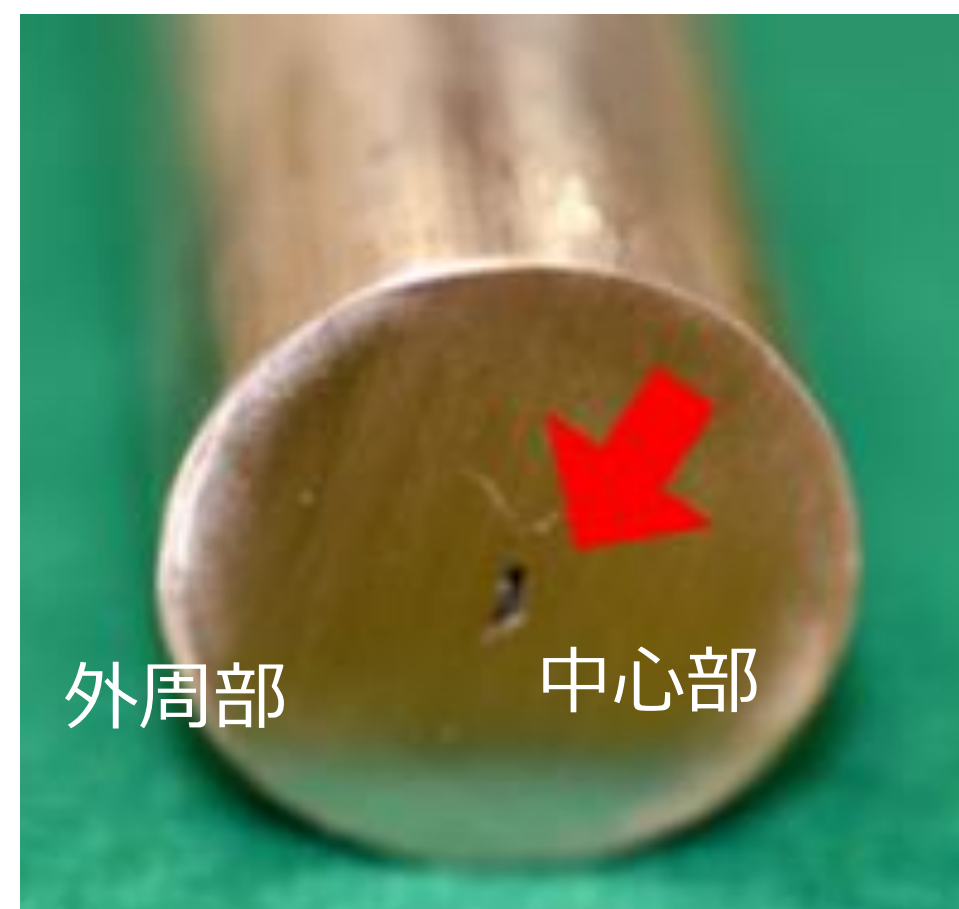
図1 中心部に発生する割れ

非破壊検査、硬さ試験、組織観察を行い、中央部に発生する割れがシェブロンクラックであること、焼鈍の効果が十分に得られていないことがわかりました。本研究において確立した評価技術を用いて、最適な加工条件を見つけ出すことが今後の課題です。

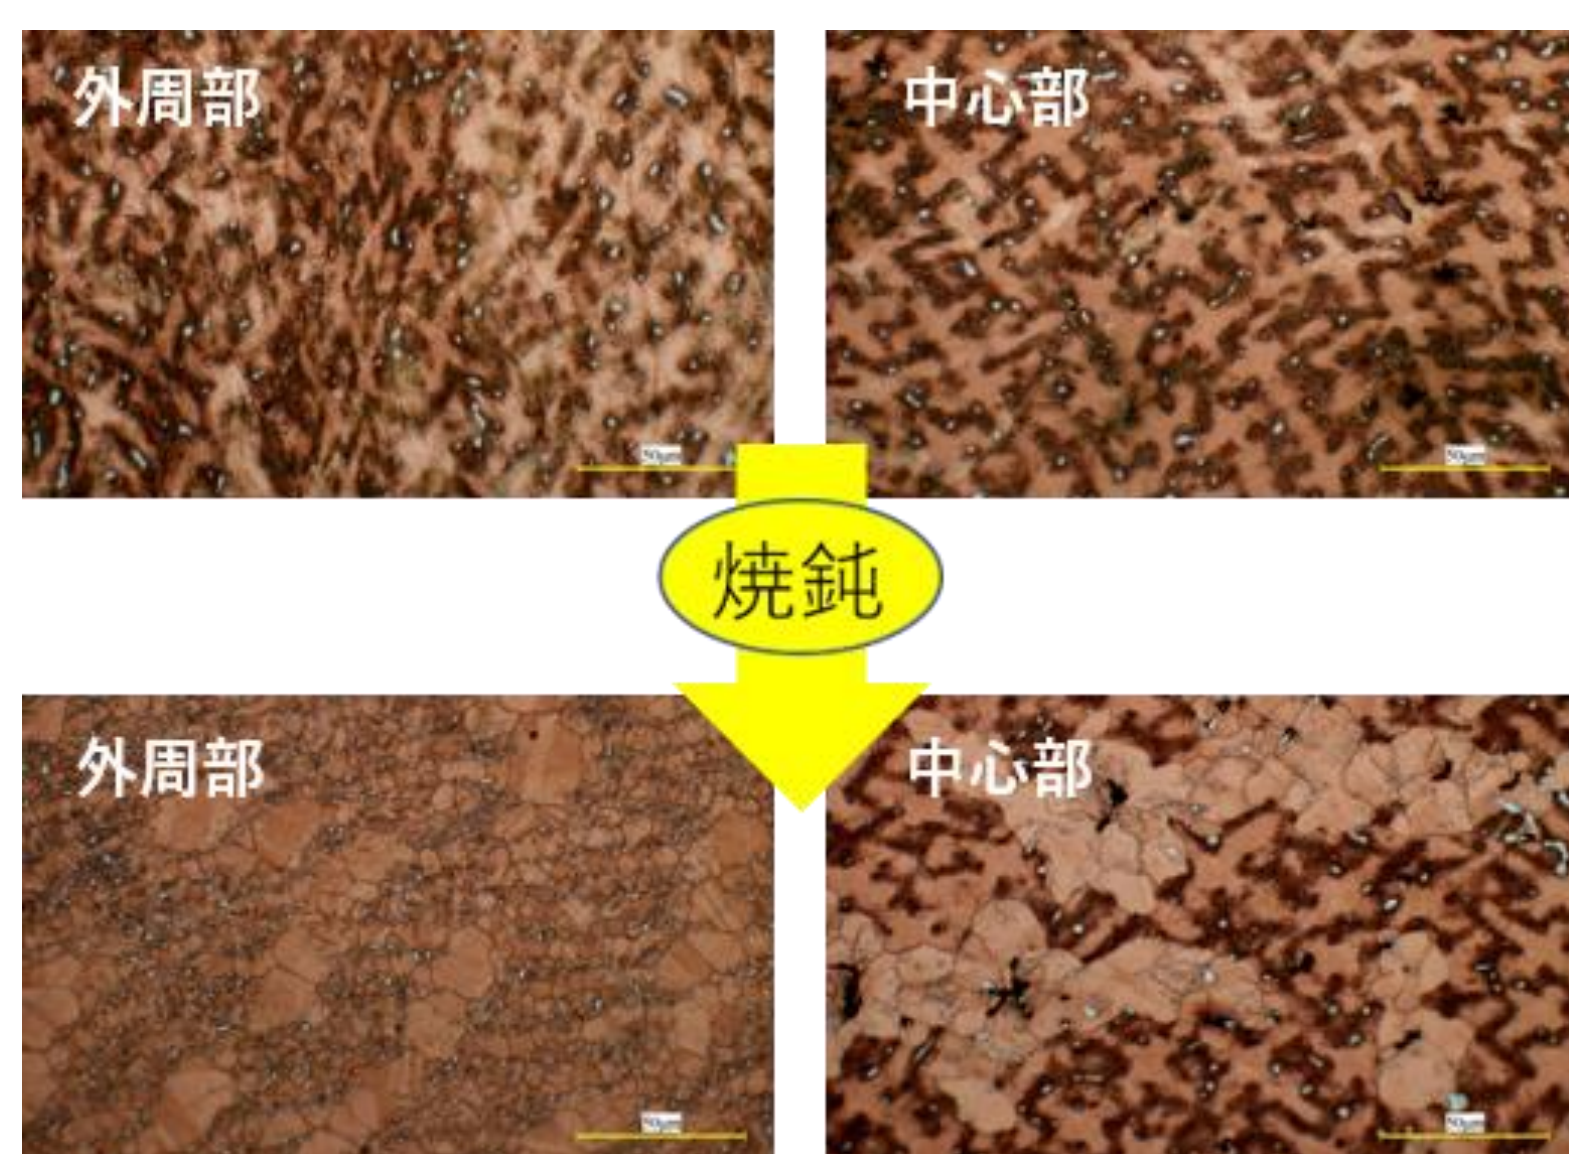
図2 金属組織写真  
(上：焼鈍前、下：焼鈍後)

硬さ試験と組織観察により、焼鈍の効果を確認しました。

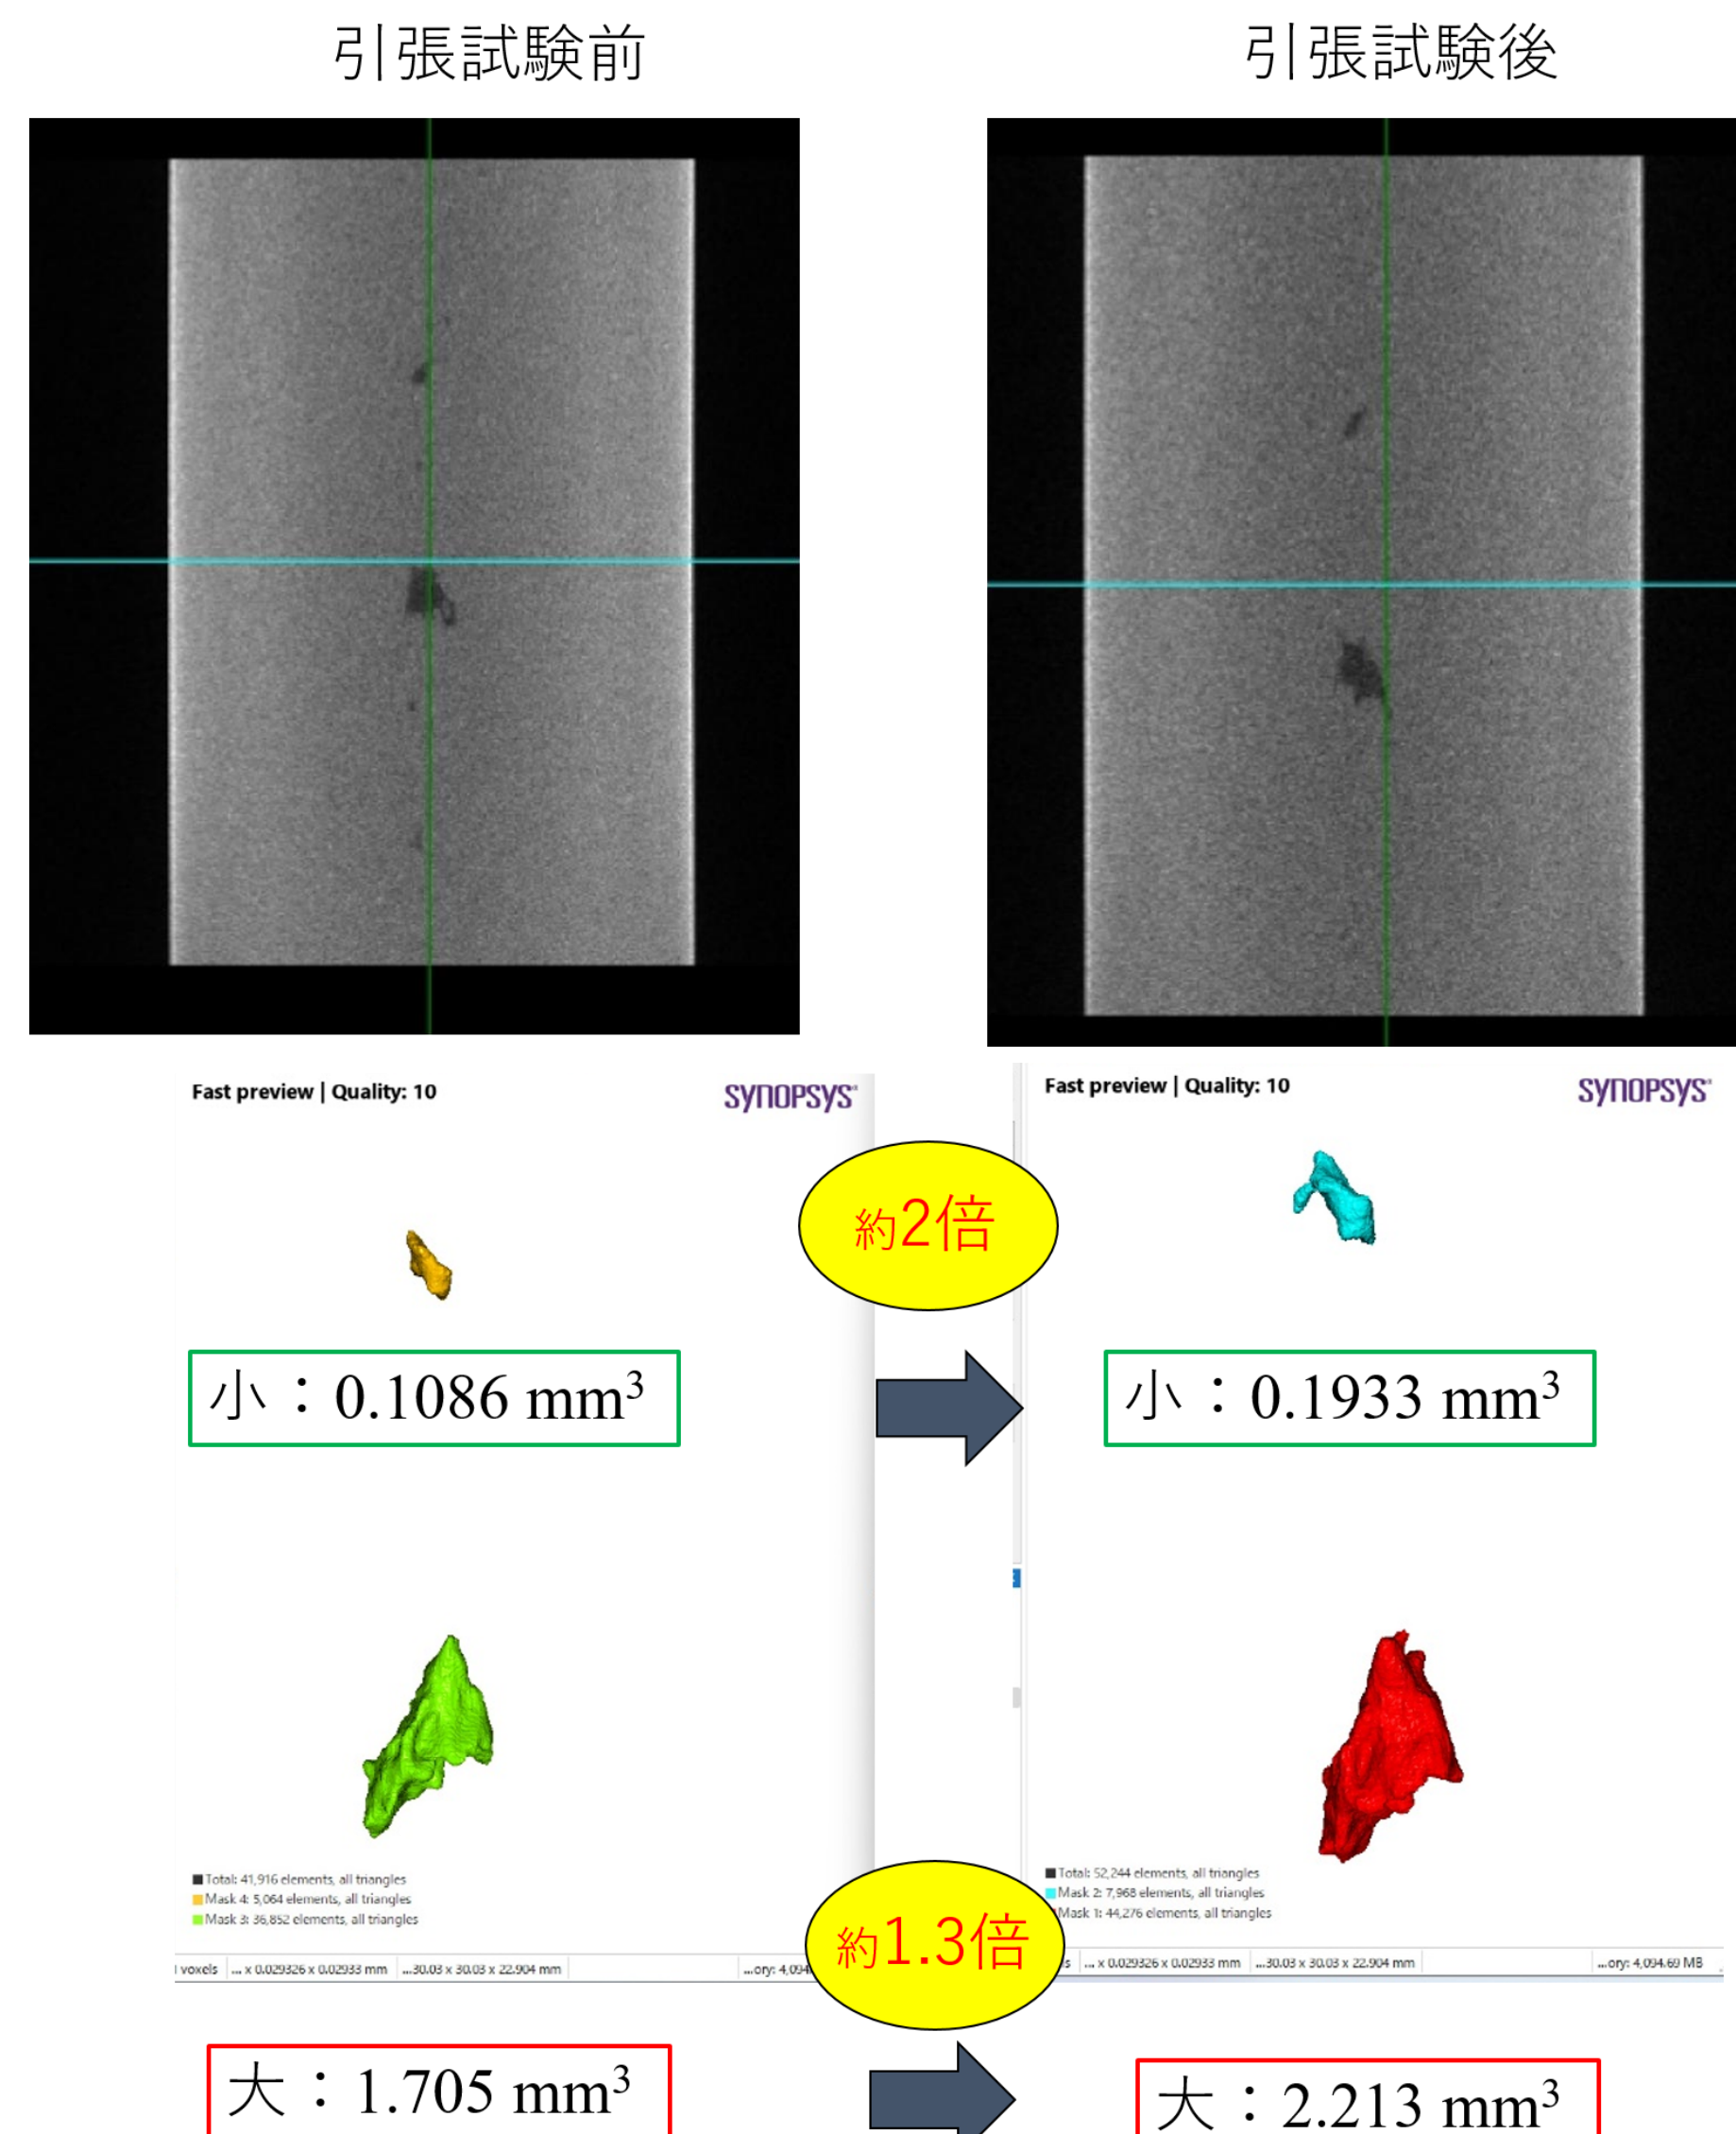
図3 欠陥の観察  
(上：X線CT、下：Simpleware)

引き抜き加工の際に生じる典型的な欠陥であるV字割れ（シェブロンクラック）が発生するかどうかを、X線CT装置を用いて観察しました。また、引張試験と画像解析技術を併用することでシェブロンクラックの成長を定量的に評価する手法を開発しました。
