## 福島第一原子力発電所現地確認報告書

令和7年5月19日（月）

増設多核種除去設備（図1）

増設多核種除去設備点検作業の状況

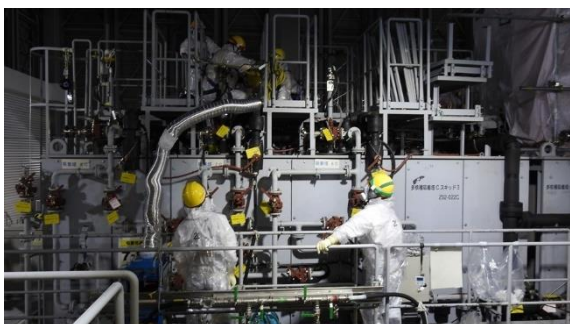
(写真 1)  
吸着材抜き出し作業の状況

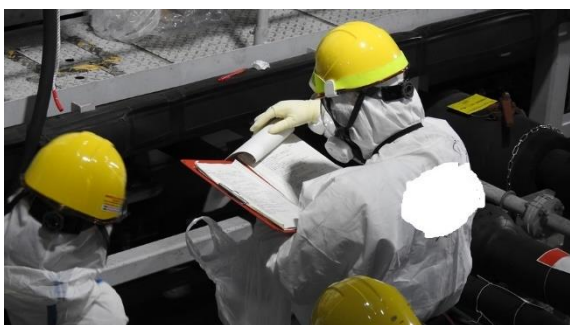
(写真 2)  
手順書、系統図の確認状況
