## 福島第一原子力発電所現地確認報告書

令和7年5月27日（火）

既設多核種除去設備（図1）

既設多核種除去設備の運転状況

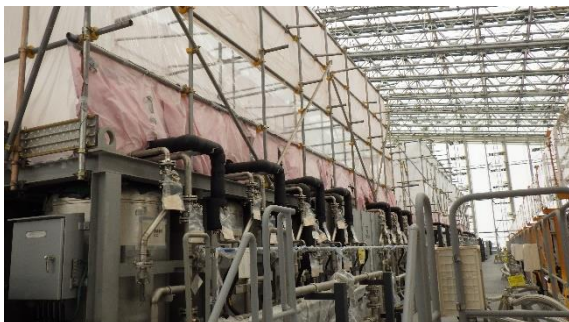
- ・現場確認時の既設ALPSは、A系、B系及びC系のいずれも停止中であつた。
- ・吸着塔（C系）上部が作業準備のため養生されていた。（写真1）
- ・調査時、設備ラインの接続部にはペーパータオルが入ったポリエチレン袋がぶら下げられており、漏水を視覚的に認識しやすくするための対策が講じられていた。（写真2）
- ・現場に設置されていた線量表示器は $2.75 \times 10^{-3}$  mSv/h（ $2.75 \mu\text{Sv/h}$ ）を示していた。（写真3）
- ・建屋内を確認した範囲では、配管や設備からの漏えい、水たまり等の異常は認められなかった。

(写真 1)  
吸着塔上部の養生

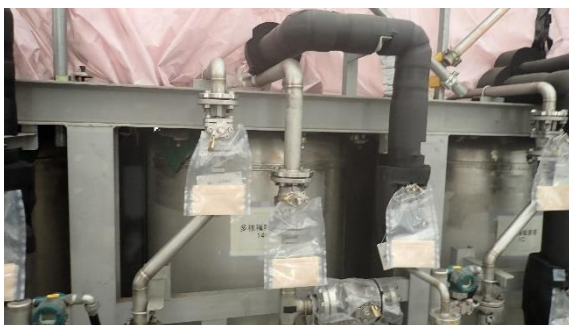
(写真 2)  
漏水確認の対策

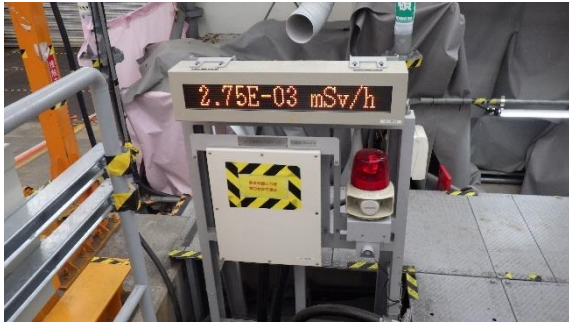
(写真 3)  
線量表示器の設置状況
