## 福島第一原子力発電所現地確認報告書

令和7年6月10日（火）

- ・ F1タンクエリア（図1）
- ・ 伐採木一時保管エリアT（図1）

- （1）5・6号機建屋滞留水処理設備の状況
- （2）伐採木一時保管エリアTの保管管理状況

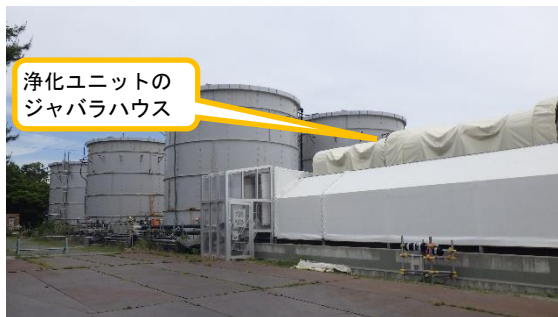
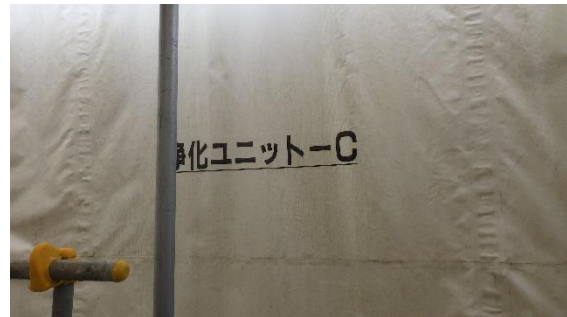
- ・ 浄化ユニットは4系列（A～D系）あり、それぞれがジャバラハウス内に設置されていた。（写真1）
- ・ 浄化ユニットの構成機器である移送ポンプや吸着塔等は、万が一の漏えいに備え、漏えいパン（金属製の受け皿）内に設置されていた。（写真2）
- ・ 漏えいパン内には漏えい検知器が2箇所設置されていた。（写真3）
- ・ F1タンクエリア北側には処理後水の散水口が設置されているが、当日散水は行われていなかった。（写真4）
- ・ 確認した範囲では、設備からの水漏れ等の異常は認められなかった。

(写真 1 ①) 浄化ユニット外観

(写真 1 ②) 浄化ユニット系統名の表示

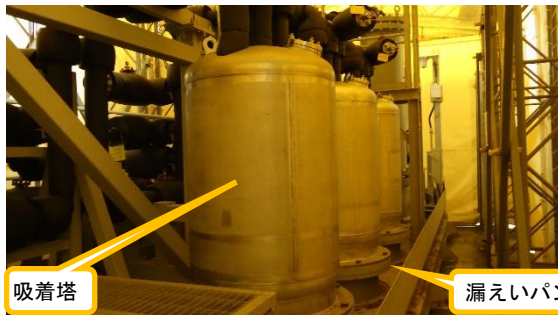
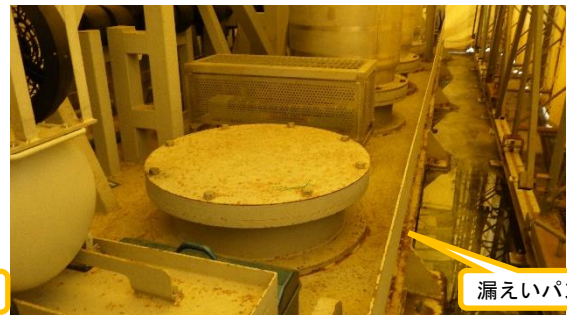
(写真 2 ①) 漏えいパン内に設置された構成機器

(写真 2 ②) 漏えいパン内の状況

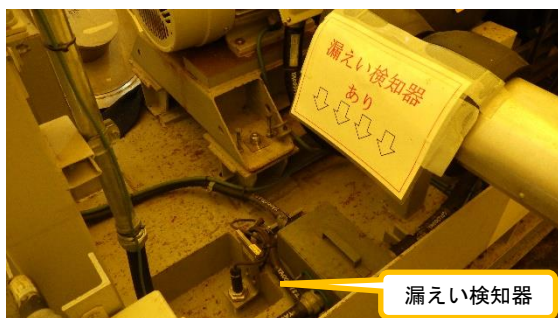
(写真 3) 漏えい検知器の設置状況

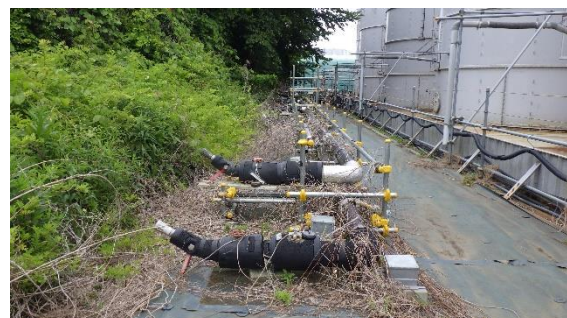
(写真 4) 散水口の状況

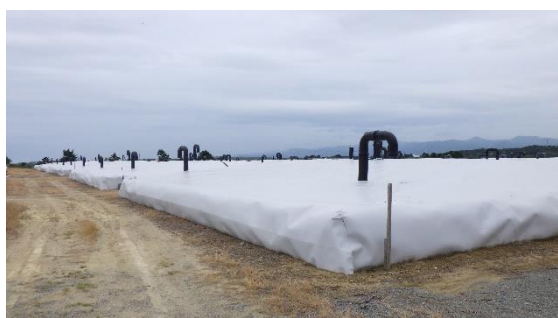
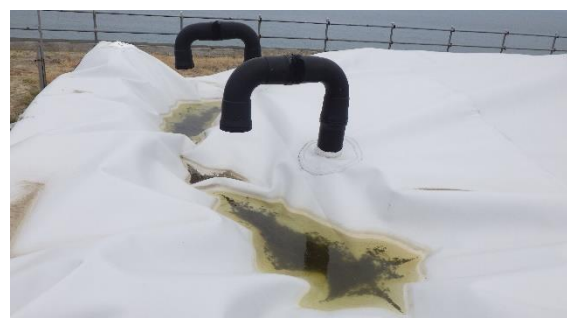
- ・エリアT内の一時保管槽の状況は、前回確認時からの変化は認められなかった。一部の一時保管槽では、枝葉チップの腐食の進行に伴うと見られるシートの窪みが見られたものの、確認した範囲で内容物の飛散や流出は見られなかった。（写真5、6）
- ・また、一時保管槽からの枝葉チップの取り出しに向けた準備工事は始まっていなかった。

(写真 5) エリア T の保管状況

(写真 6) くぼみに溜まった雨水
