福島第一原子力発電所現地確認報告書

G4南タンクエリア（図1）

溶接型タンクの点検状況

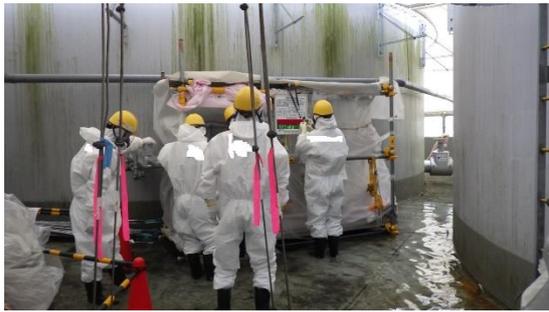
(写真1)
点検及びタンク内面塗装に向けた
準備作業の状況

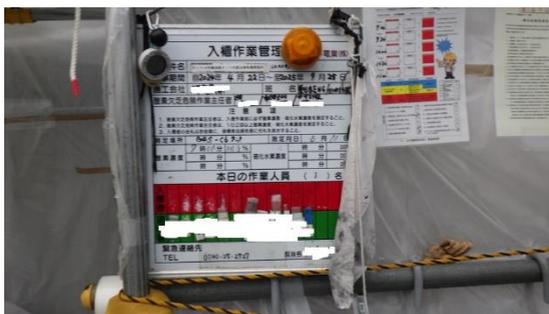
(写真2)
「入槽作業管理表」の掲示状況

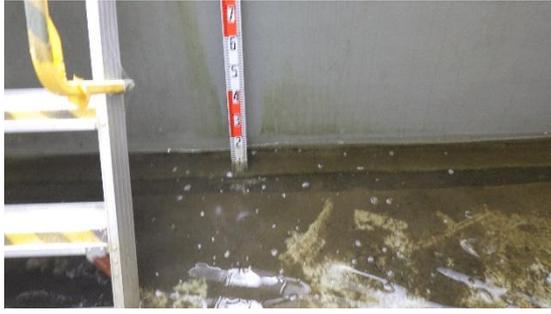
(写真3)
タンク内堰内に溜まっている雨水
の状況

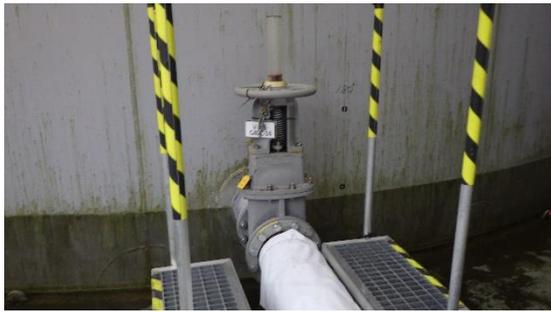
(写真4)
タンク連結弁の状況
