## 福島第一原子力発電所現地確認報告書

令和7年5月28日（水）

既設多核種除去設備（図1）

既設多核種除去設備の運転状況

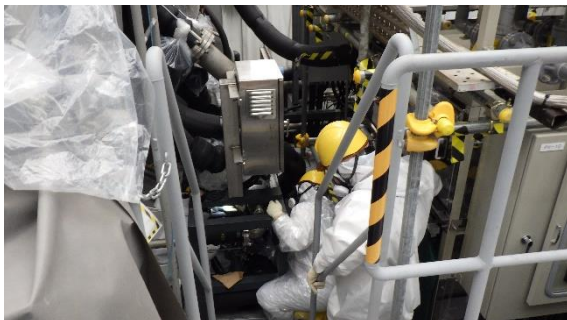
(写真 1)  
バルブ点検後の復旧作業

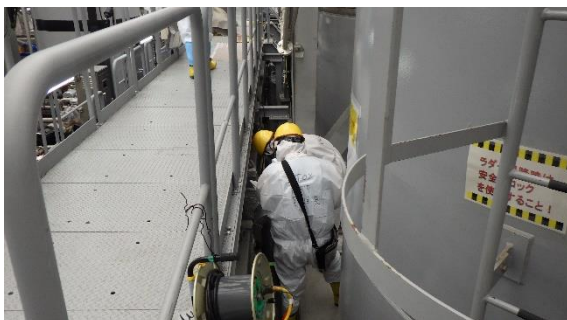
(写真 2 - 1)  
排水タンクの点検後の系統構成

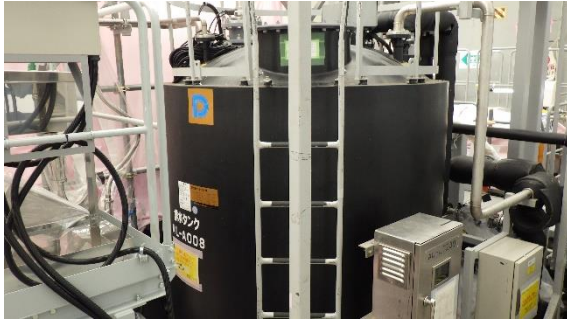
(写真 2 - 2)  
排水タンクの設置状況
