福島第一原子力発電所現地確認報告書

令和7年6月3日（火）

- ・ No. 4、No. 5 軽油タンク（4号機原子炉建屋西側）（図1）
- ・ T. P. +8.5m盤給水所（1号機タービン建屋東側）（図1）

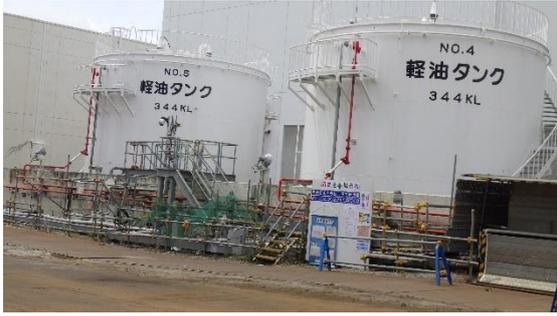
令和4年3月に実施された双葉地方広域市町村圏組合消防本部の立入検査において、軽油タンクの不等沈下の疑いや保有空地^{*}内への配管等の設置等の不備が指摘されたNo. 4 及びNo. 5 軽油タンクの現況について確認した。（写真1）（前回調査：[令和7年5月30日](#)）

(写真 1 - 1)
No. 4、No. 5 軽油タンクの概観
(北東側から撮影)

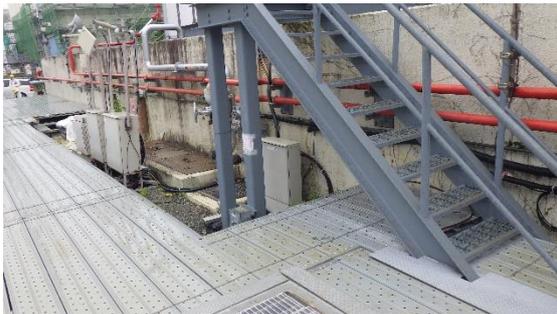
- ①軽油タンクポンプ設備周辺の配管が防食コーティングによりフランジ部の点検ができない状態になっていることから改善すること。
 - ②軽油タンクの不等沈下が疑われる状態であることから、定期点検に基づき確認し、適切な対応を取ること。
 - ③軽油タンクの保有空地内に配管等が設置されていることから撤去すること。
 - ④軽油タンクの構内道路を許可時の状態に改善すること。
- ・ No. 4 及びNo. 5 軽油タンク防油堤内の溜水（雨水）は、堤自体の勾配配置に従い、西側又は南西側に偏在していることを確認した。（写真2）
 - ・ 東京電力では、No. 4 及びNo. 5 軽油タンクの傾斜が消防法令上の基準を超過したことから両タンク内の油抜きを行い、使用を停止している。
 - ・ 当時の消防本部の指摘事項である軽油タンク東側の資材仮置きについては、既に撤去が完了し、堰内に入出入りするための足場及び地面下の配管防護設備が敷設されていた。これら指摘事項に関する是正措置は継続して取り組まれていることを確認した。（写真3）

(写真 1 - 2)
軽油タンクポンプ設備周辺の配管の
状況

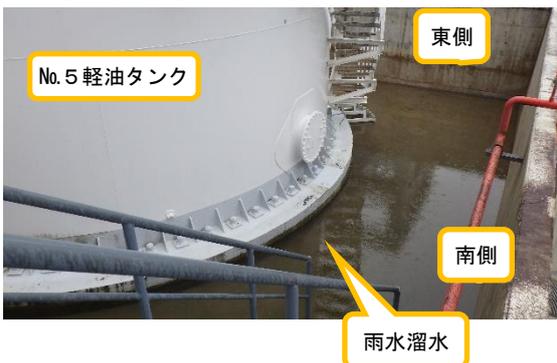
(写真 2 - 1)
No. 5 軽油タンクの防油堤内の状況①
(南西側から撮影)

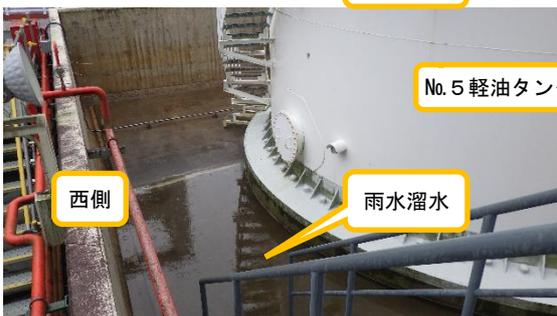
(写真 2 - 2)
No. 5 軽油タンクの防油堤内の状況②
(南側から撮影)

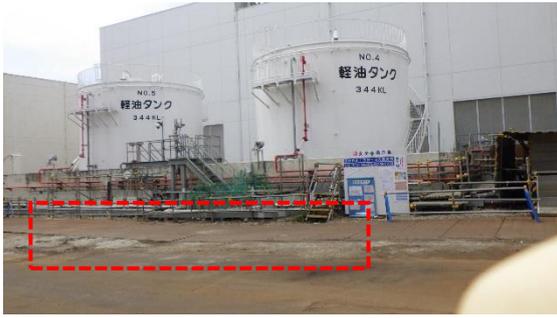
(写真3)
 軽油タンク東側の構内道路の状況
 (北東側から撮影)
 ※ 赤点線内にあった資材等は、既に撤去され、防油堤内に入出入りするための歩廊デッキが敷設されていた

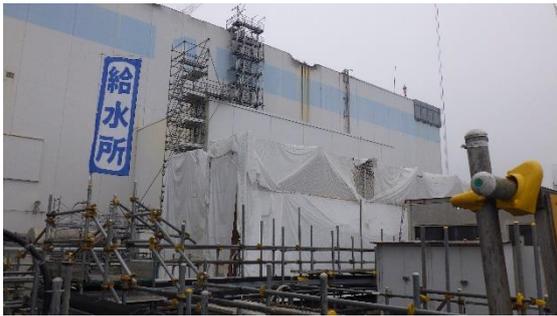
- ・当該給水所は、1号機タービン建屋東側の装備交換所に近接し設置されており、Y装備を装着している作業員が作業の途中に給水を行える場所となっている。(写真4)
- ・当該給水箇所は、給水車による車内での補給対応ではなく、建屋内でY装備を脱装した上で利用する形態となっている。(G装備では利用不可。Y装備装着者の専用スペース) この給水所のある建屋は、R装備の交換所(Rゾーン・チェンジングスペース)も兼ねており、高線量下で作業にあたる作業員用に設けられた場所となっている。(写真5)

(写真4)
 T. P. +8.5m盤における給水所
 (1号機タービン建屋東側の装備交換所に近接して設置されている給水箇所)

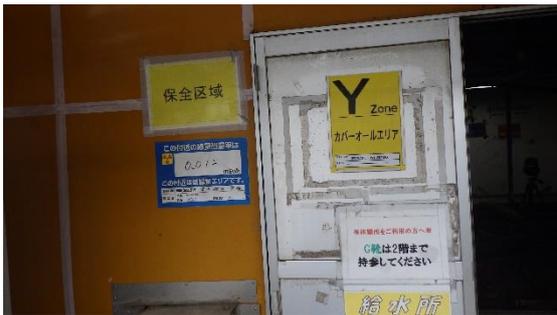
(写真5-1)
 当該給水所は、Y装備を装着している作業員用のもの

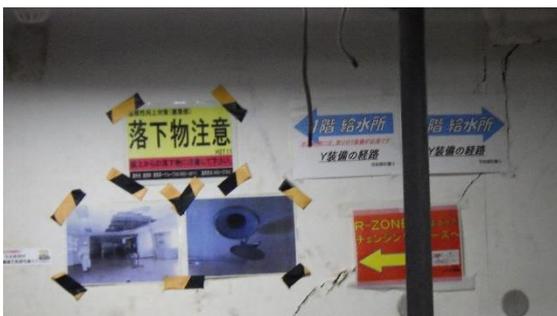
(写真5-2)
 当該給水所は、R装備のチェンジング・スペースも兼ねる
