福島第一原子力発電所現地確認報告書

令和7年6月6日（金）

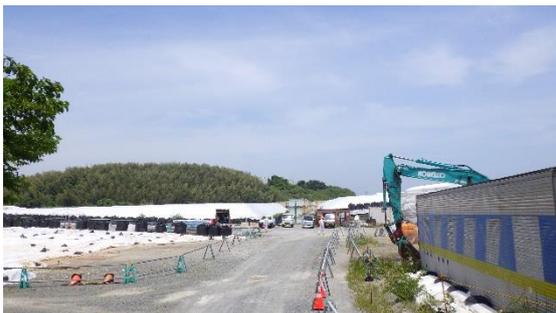
(写真1)
瓦礫類一時保管エリアCの保管状況

- ・瓦礫類はシートやコンテナの中に保管されており、シート等の破損などは確認されなかった。（写真1）
- ・試験的に一部の瓦礫類の取り出し作業を行っていた。なお、取り出し作業自体は終了しており、現場確認時は、取り出しに使用した重機の搬出及びシートの養生作業を実施していた。（写真2）
- ・取り出された瓦礫類は分別後、減容化施設で減容され、固体廃棄物貯蔵庫に保管されている。

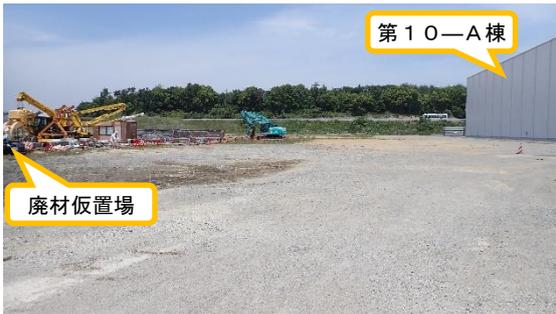
(写真 3 - 1)
第 1 1 棟建設予定地の状況①
※南側から撮影

- ・第11棟の建設予定地は、第10棟の西側に位置し、建設予定地の南西側のエリアを除き更地となっていた。なお、建設予定地の南西側には、工事で発生した廃材が仮置きされていた。（写真3）
- ・廃材はエリア外へ搬出する予定となっており、現場確認時は、廃材の細断のための仕分け作業と汚染確認を実施していた。（写真4）
