## 福島第一原子力発電所現地確認報告書

令和7年6月12日（木）

- ・ No. 3、4重油タンク跡地周辺（5・6号機南東側）（図1）
- ・ 5号機原子炉建屋（図1）

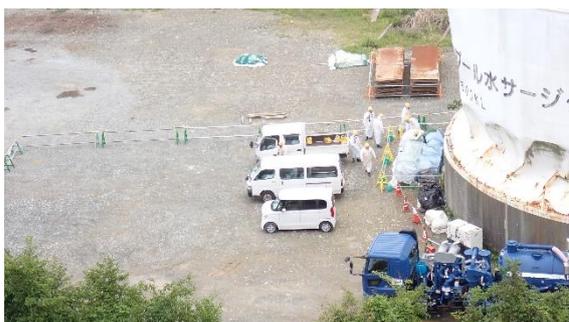
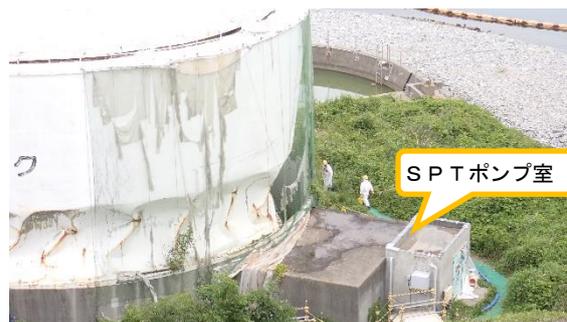
- ・ 現場確認時、SPTポンプ室の撤去作業を行っており、10名ほどの作業員がカバーオールを着用して作業を行っていた。（写真1）
- ・ 確認した範囲では港湾への油の漏えい等は認められなかった。

(写真1-1) 撤去作業の状況①

(写真1-2) 撤去作業の状況②

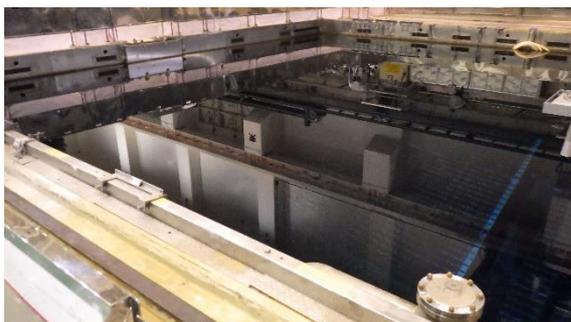
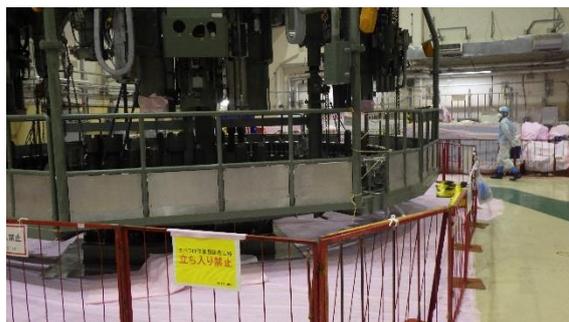
- ・ SFPの水は、水質を維持するための設備（プール冷却浄化系）が稼働しているため、確認した範囲において濁り等の異常はなかった。（写真2）
- ・ 5号機のおペフロでは、燃料交換機点検工事の他、輸送用貯蔵兼用キャスク移送業務、自動火災報知機設備の改修工事等が実施されていた。

(写真2-1)5号機SFP①

(写真2-2)5号機SFP②

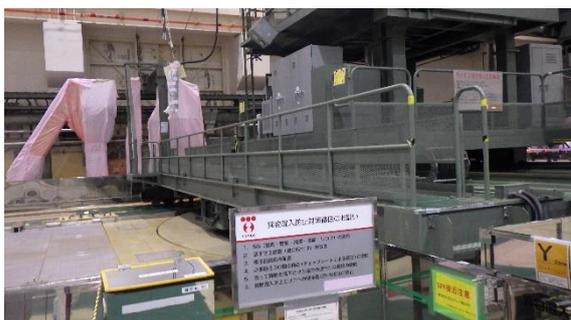
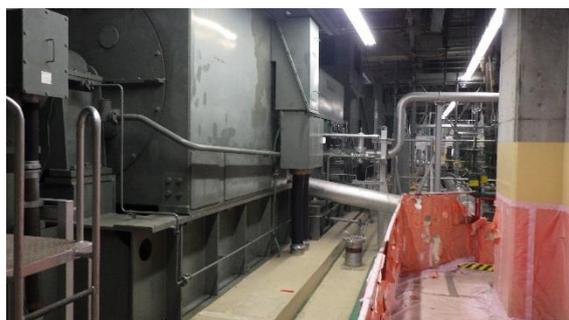
(写真2-3)SFP周辺の作業スペース①

(写真2-4)SFP周辺の作業スペース②
