## 福島第一原子力発電所現地確認報告書

令和7年6月25日（水）

- ・ JAEA第2棟建設予定地（図1）
- ・ 固体廃棄物貯蔵庫第1棟（図1）

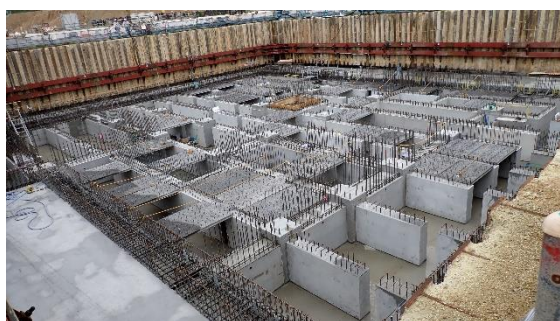
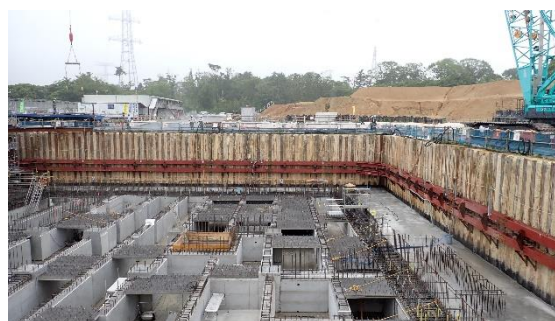
- ・ 建設現場では50名ほどの作業員が従事しており、JAEA第2棟地下1階の基礎工事が進められていた。（写真1）
- ・ 安全掲示板には作業毎に危険予知活動表が掲示されるとともに、作業員同士の声かけやフルハーネスの着用など安全対策が徹底されていた。（写真2）
- ・ 現場通路の入口には熱中症対策として暑さ指数（WBGT）が掲示されるとともに、警戒レベルを表すのぼりが設置されており、現場に入場するときだけではなく、作業中も容易に確認できる工夫がなされていた。また、現場事務所の出入口には熱中症対策としてミスト扇風機が設置されていた。（写真3）

（写真1①）JAEA第2棟建設状況

（写真1②）JAEA第2棟建設状況

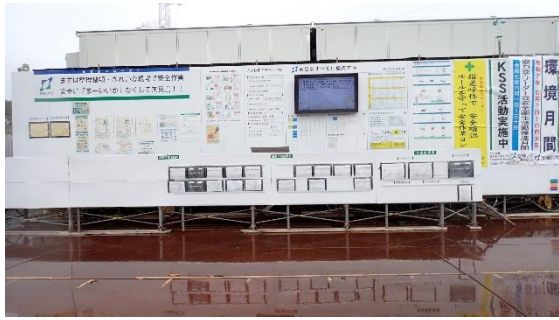
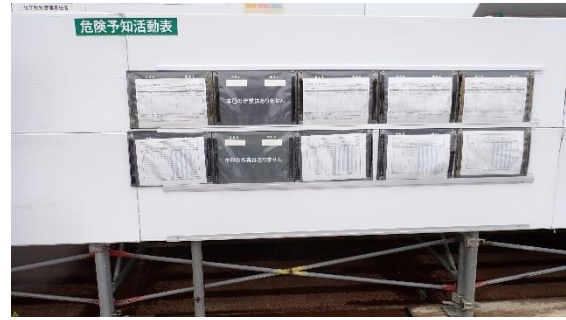
(写真 2 ①) 安全掲示板

(写真 2 ②) 危険予知活動表の掲示

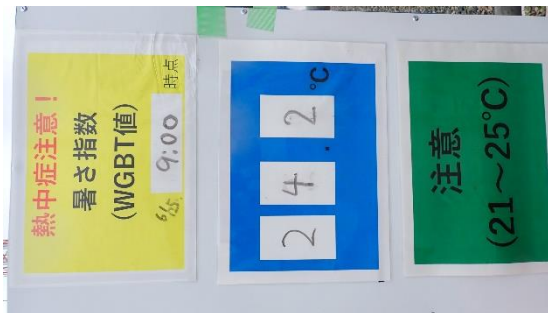
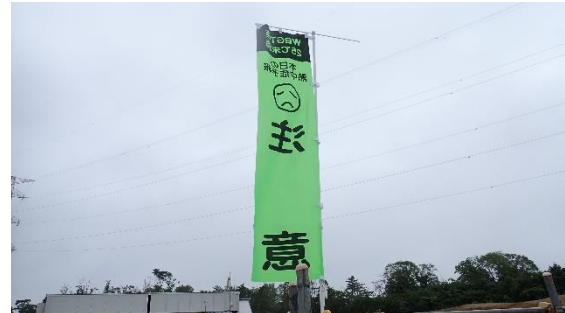
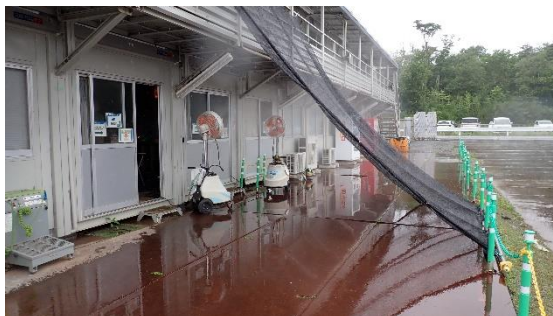
(写真 3 ①) 暑さ指数の表示

(写真 3 ②) 熱中症警戒レベルを表すのぼり

(写真 3 ③) 現場事務所出入口に設置されたミスト扇風機

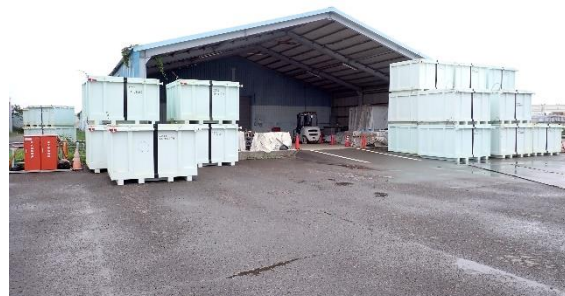
今回は、固体廃棄物貯蔵庫第1棟（以下「第1棟」という。）における保管状況について確認を行った。（写真4）（前回確認：令和6年5月9日）

(写真 4) 第 1 棟の外観

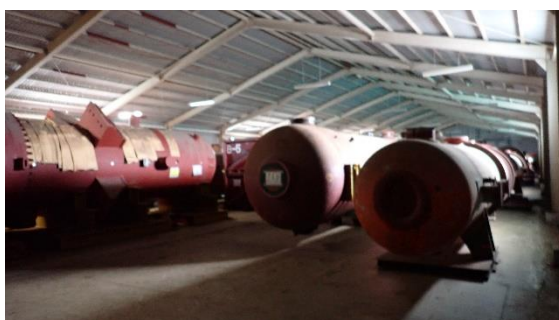
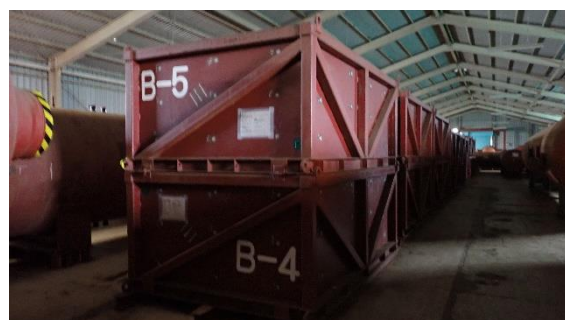
- ・第1棟内には震災以前に発生した廃棄物（大型機器類）が整然と保管されていた。（写真5）
- ・確認範囲において、保管容器の腐食及び建屋の破損は認められなかった。

(写真 5 ①) 保管状況

(写真 5 ②) 保管状況
