## 福島第一原子力発電所現地確認報告書

大型廃棄物保管庫（図1）

大型廃棄物保管庫耐震補強工事の状況

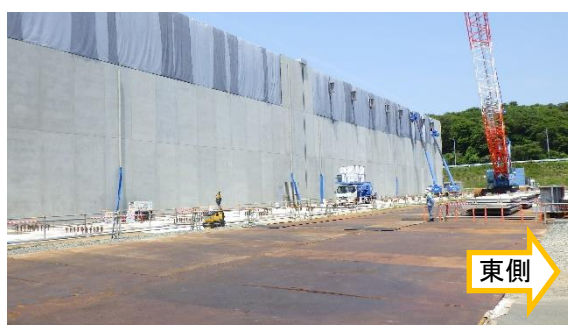
(写真 1－1)  
保管庫外観（南側）  
（令和 7 年 6 月 2 日撮影）

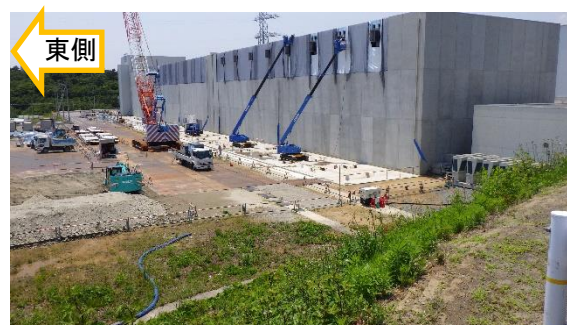
(写真 1－2)  
保管庫外観（北側）  
（令和 7 年 6 月 2 日撮影）

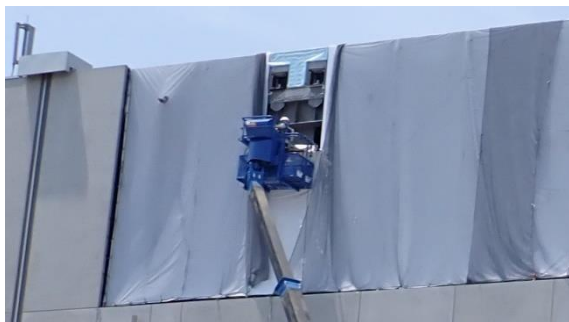
(写真 2-1)  
鉄骨ブラケット取り付け作業の状況

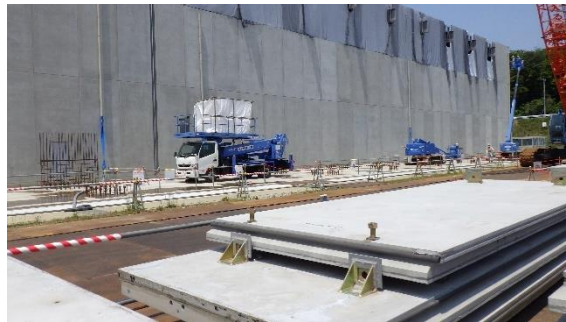
(写真 2-2)  
取り外された外壁

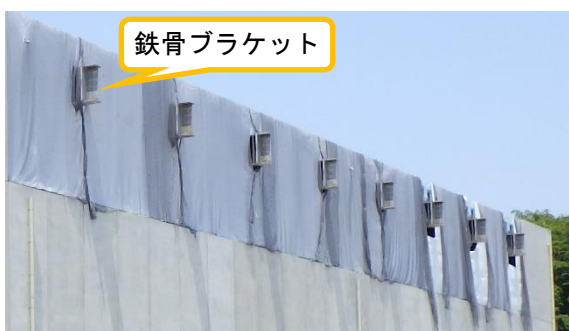
(写真 3-1)  
鉄骨ブラケット取り付けの状況

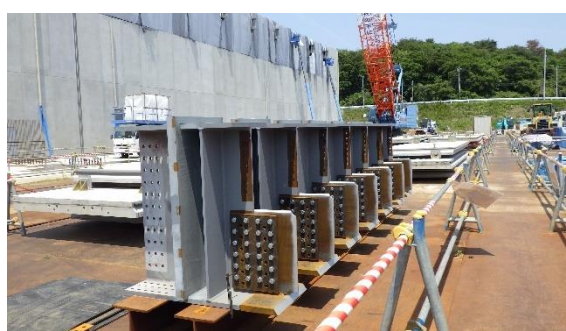
(写真 3-2)  
取り付け前の鉄骨ブラケット
