## 福島第一原子力発電所現地確認報告書

令和7年11月20日（木）

- ・3号機原子炉建屋（図1）
- ・新事務本館（図1）
- ・多核種除去設備等処理水測定・確認用設備（図1）

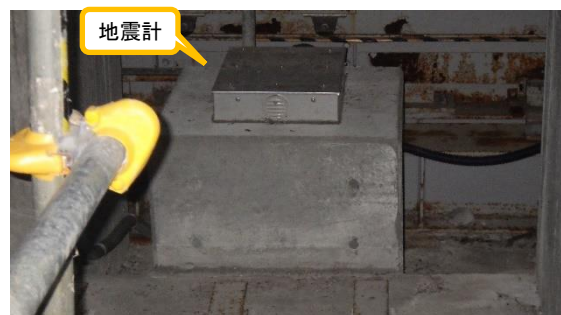
（写真1－2）  
同左  
（令和7年11月20日撮影）

- ・1階床レベルの地震計は、前回同様に3号機原子炉建屋1階西側屋外のコンクリート基礎上（高さ約1m）に設置されており、周囲に物品等はなかった。（写真1）
- ・地震計は収納ケースに収められており、目視で確認した限りでケースの歪み等の異常は認められなかった。また、前回確認時ケースに設置されていた接触厳禁の掲示が撤去されていた。（写真2）
- ・5階オペレーティングフロアの地震計は、前回確認後に更新されたが、更新後も建屋に直接地震計が設置されており、1階同様に地震計が収納ケースに収められていた。目視で確認した限りでケースの歪み等の異常は認められなかった。（写真3）
- ・3号機原子炉建屋の北西側にコンテナが設置されていた。東京電力によると、現場に設置されている機器は地震計のセンサーのみであり、電源や通信系の機器等は当該コンテナ内に格納されているとのことであった。（写真4）

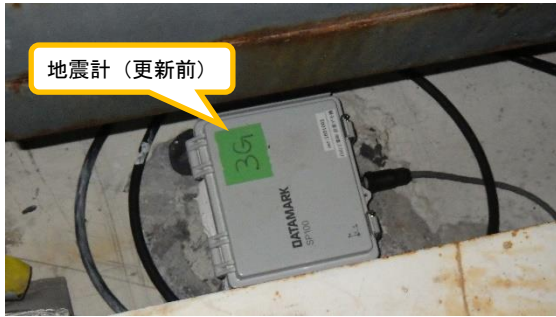
（写真 3－1）

3号機地震計（オペフロ）の設置状況（令和3年3月25日撮影）

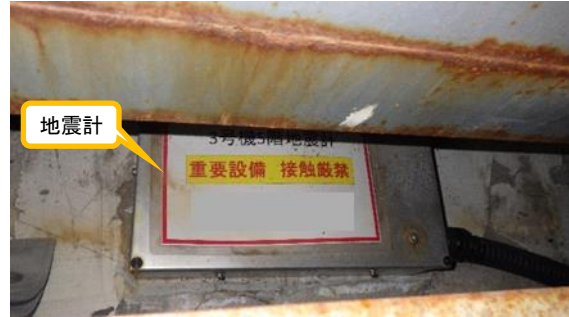
（写真 3－2）

3号機地震計（オペフロ）の設置状況（令和7年11月20日撮影）

※ケースの中に2台の地震計が収納されている。

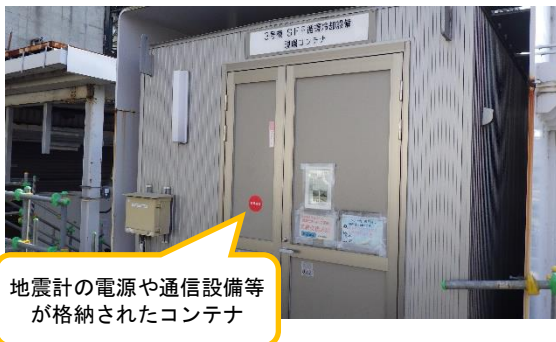
（写真 4）

3号機 SFP循環冷却設備  
現場コンテナ

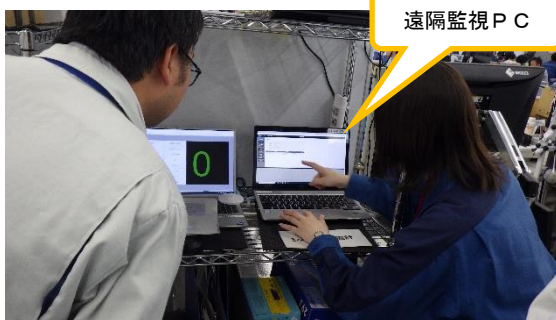
（写真 5－1）

- ・新事務本館に遠隔監視PCが設置されており、地震計が感知した地震の最大加速度や地震の波長、継続時間等が確認できる状態となっていた。

遠隔監視PCの設置状況

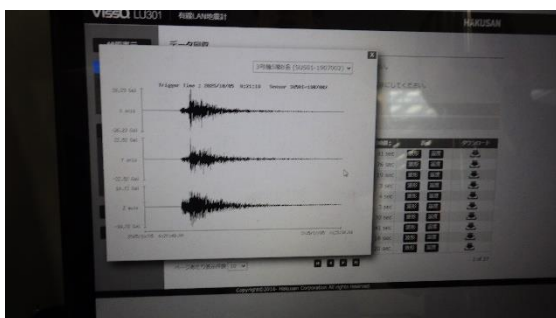
（写真 5－2）

直近に発生した地震の波形の状況

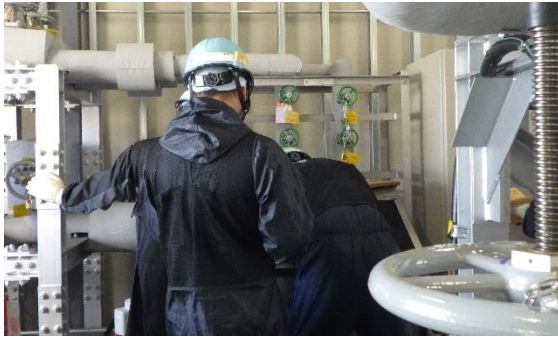
- ・サンプリングは、サンプルタンク循環ポンプが設置されている多核種移送設備建屋（以下「建屋」という。）のサンプリングラインA系から行われた。（写真6）
- ・建屋入口付近には、サンプリングした試料を仮置きするクリーンエリアが設置され、ここで試料を採取したポリ瓶への所定のラベリング及び封印などの処置が施されていた。（写真7）
- ・サンプリングは、はじめに配管のフラッシングを実施した後、事前の採取計画に従い手順どおり、分析機関ごとに容器を分けて試料の採取が行われた。作業中、バルブ操作者と採取者で声かけがなされており、サンプリング時に試料容器から水が溢れたり、周りに水が飛散したりすることはない、適切に行われていた。
- ・当日、東京電力社員5名ほどが監理員として作業に立会っており、サンプリングラックの近傍で手順に誤りがないか確認していた。また、サンプリ

(写真6)  
サンプリングの状況

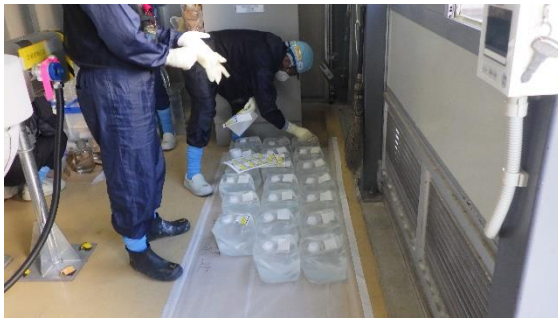
(写真7)  
採取済容器のラベリング状況

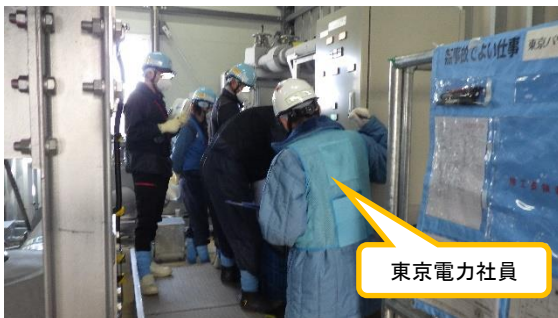
ングした試料をクリーンエリアに置く際に、水の滴下がないか、採水容器に水滴が付着していないか等の確認が行われていた。（写真8）

(写真8)  
東京電力社員による作業確認の状況
