## 福島第一原子力発電所

## H5エリア東側のH6エリア用ノッチタンクからの溢水について(続報)

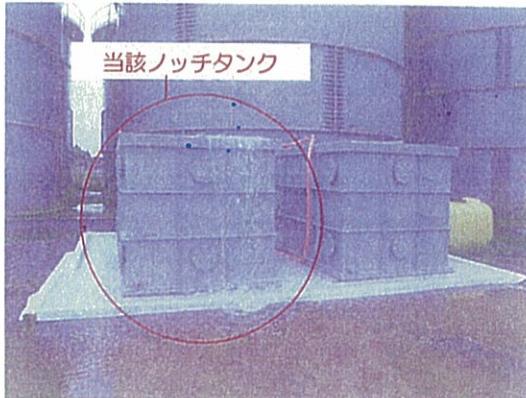
&lt;ポンプ停止前&gt;

原子力規制庁撮影 平成25年10月1日

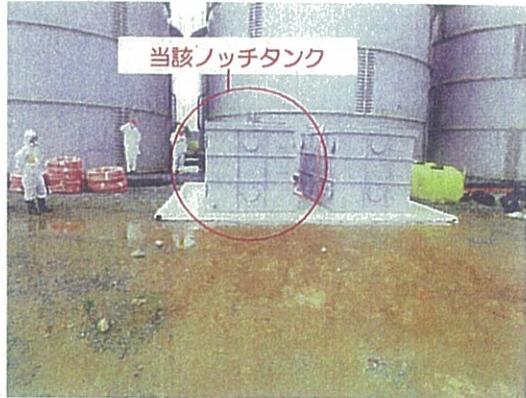
&lt;ポンプ停止後&gt;

東京電力撮影 平成25年10月1日
