# 福島第一原子力発電所における 活断層評価及び敷地の地質構造について

平成22年7月7日  
東京電力株式会社

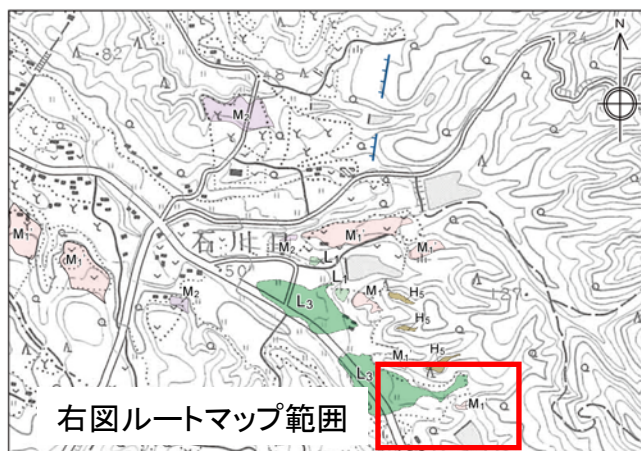
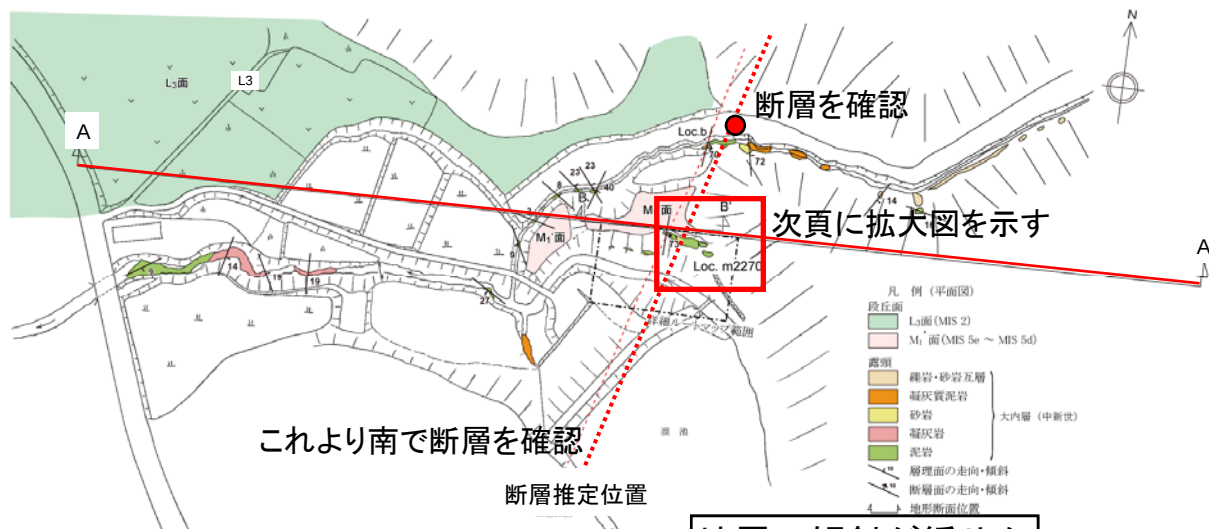
# 地質断面図 (1)

■ M<sub>1</sub>'面 (MIS5e~5d) の分布域を含む東西で大内層の傾斜の変化 (緩傾斜→急傾斜→緩傾斜) を確認していること、M<sub>1</sub>'面の南北で双葉断層を露頭で確認していることから、双葉断層はM<sub>1</sub>'面の分布している付近に存在する。

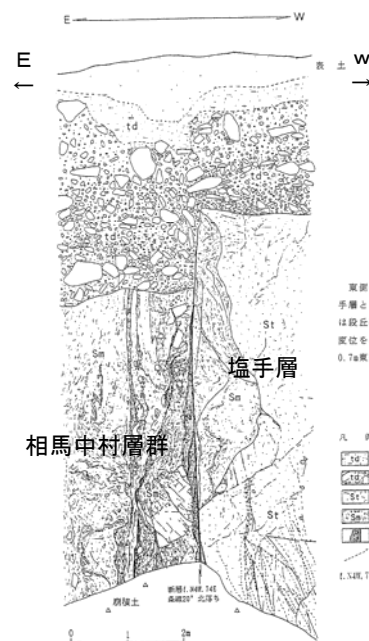
## ⑥第四紀

■富岡層堆積期に活動した双葉断層とほぼ同位置には、西上がりの逆断層が認められ、この断層は軟質な粘土破碎部を伴うことなどから、富岡層堆積期以降、新たに活動した双葉断層であると判断される。

■この富岡層堆積期以降に活動した断層については、南相馬市鹿島区柵窪から橿原に至る間において断層に対応してLC リニアメントが判読され、南相馬市鹿島区柵窪の真野川右岸においてL2 面堆積物基底面に鉛直約1.2m、南相馬市鹿島区橿原の上真野川右岸においてL3 面堆積物基底面に鉛直約1.3m、いずれも西上がりの変位を与えていることが確認される。

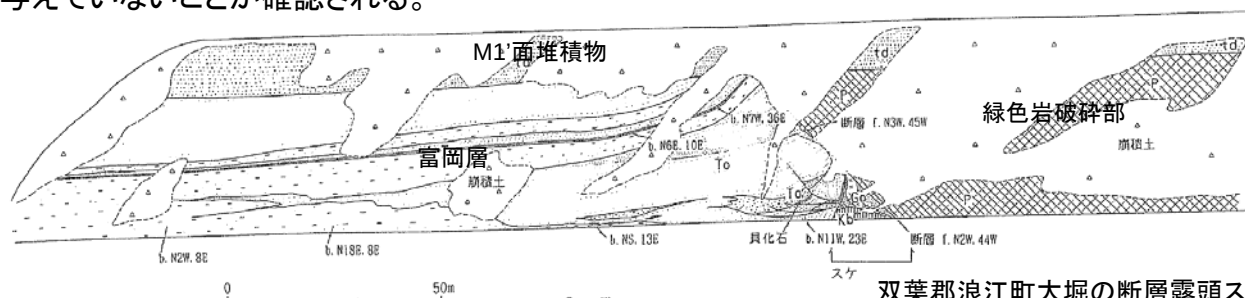
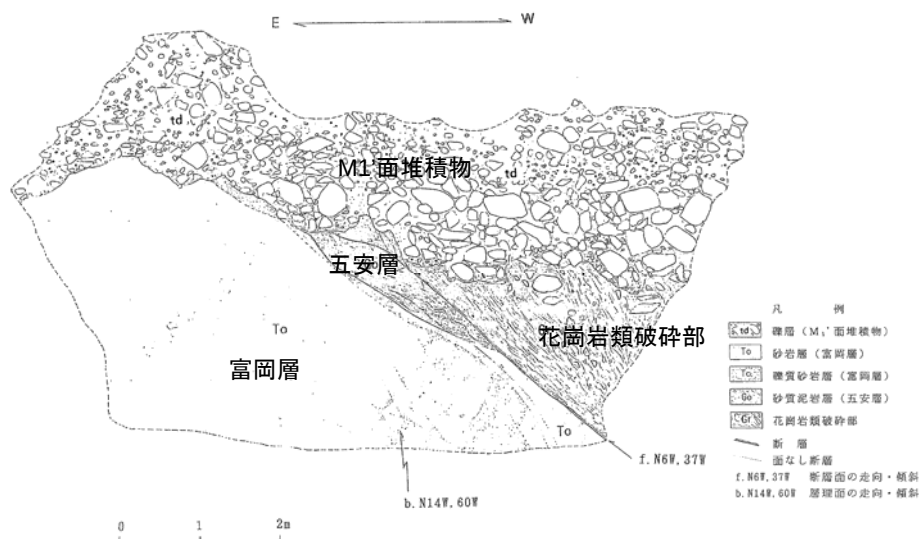
# ⑦第四紀 双葉断層南部

■富岡層堆積期に活動した双葉断層とほぼ同位置には、西上がりの逆断層が認められ、この断層は軟質な粘土破碎部を伴うことなどから、富岡層堆積期以降、新たに活動した双葉断層であると判断される。

■南相馬市原町区馬場以南、いわき市久之浜付近に至る間においては、リニアメントあるいは断層の延長部に分布する後期更新世のいずれの段丘面にも変位地形、撓み、高度不連続は認められない。

■双葉郡浪江町大堀及び大堀南においては、双葉断層はM1'面堆積物基底面に変位・変形を与えていないことが確認される。
