福島県における地熱資源開発に関する情報連絡会（第6回）

磐梯山周辺地域広域資源調査について

-2次調査中間報告と今後の対応-

福島地熱プロジェクトチーム

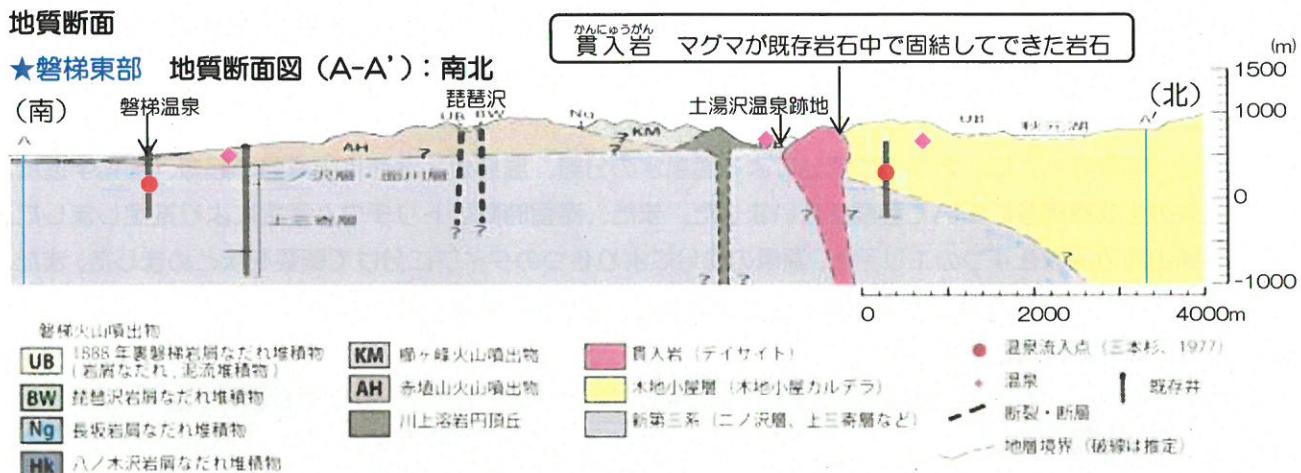
##### ★磐梯東部 地質断面図 (A-A') : 南北

地下において本地小屋カルデラ(火山活動でできた凹地)、貫入岩にそって**断裂**が比較的多く分布し、地下深部より地熱流体の上昇経路となっている可能性があるため、地下には**地熱資源**が存在する可能性があります。

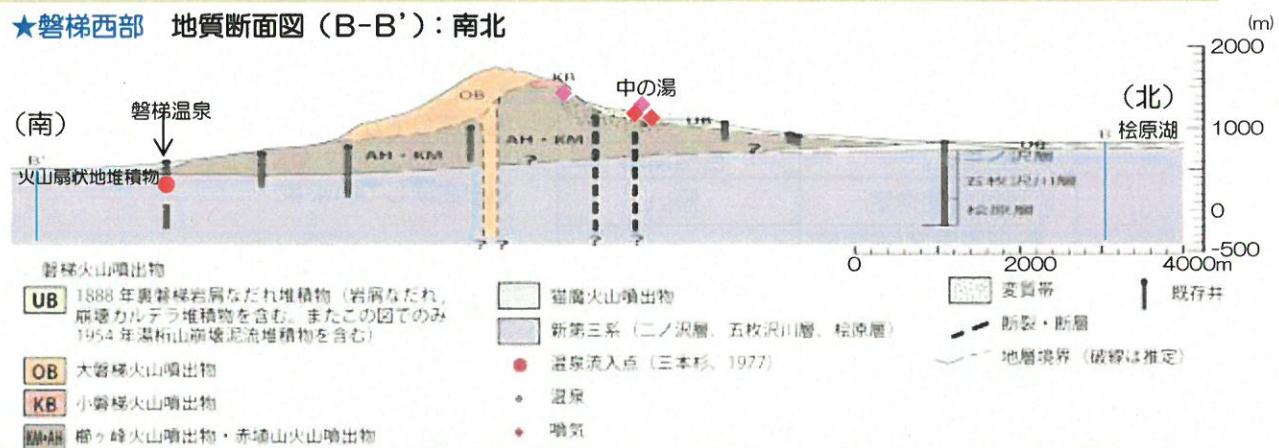
##### ★磐梯西部 地質断面図 (B-B') : 南北

磐梯山に分布する断裤断裂付近で噴気活動が確認されます。これらの断裤断裂を伝って火山ガスが上昇するに地下の浅部まで高温になっていると考えられます。

このため、中ノ湯の北西側には、**地熱資源**が存在する可能性があります。

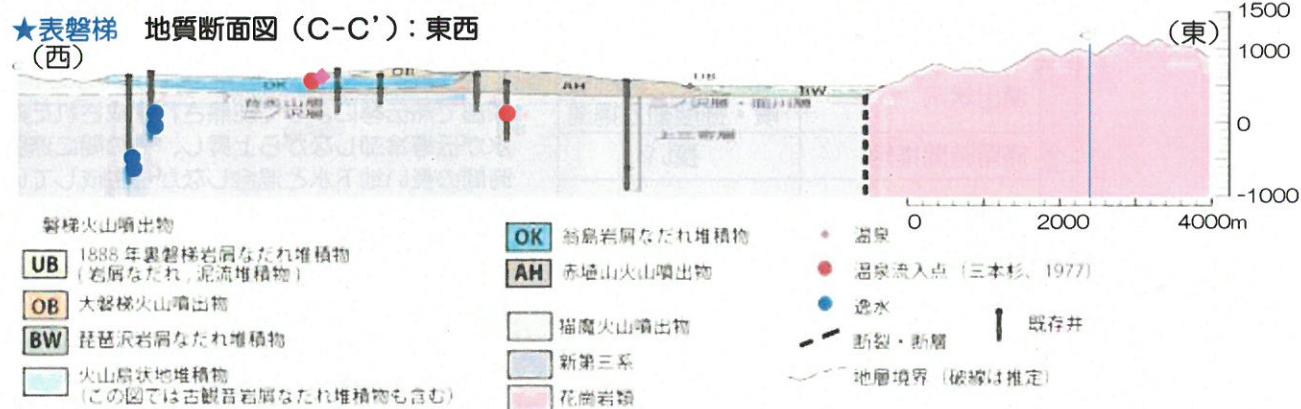
##### ★表磐梯 地質断面図 (C-C') : 東西

表磐梯・裏磐梯では、今回の地質・変質帯調査からは、**地熱資源**の兆候は発見できませんでした。

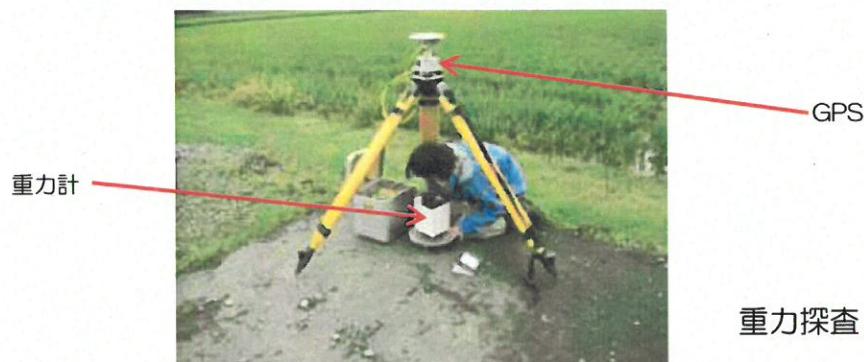
何をしたか	<ul style="list-style-type: none"> <li>調査地域内に定めた観測点で重力計を用い、重力測定を行いました。</li> <li>重力測定点の位置や高度は、GPS 測量により求めました。</li> <li>測定機器を地上に置くだけで測定しました。</li> </ul>
何がわかり 何に利用するか	<ul style="list-style-type: none"> <li>各測定点での重力測定結果から重力図を作成しました。</li> <li>重力図の解析から、地下の岩石分布、基盤構造や断裂構造を推定しました。</li> </ul>

調査範囲内で許認可を取得し、79 測点で測定を行い、重力構造図を作成しました。

重力構造図で示した残差重力異常とは、各種補正をして得られた重力図から更に広域成分とノイズ成分を除去し、深度約 2,000m より浅い範囲の重力異常のみを等高線図にして表現したものです。

高重力異常と低重力異常の分布は、その地下に存在する岩石の種類が異なることを示していますが、その境界部、特に重力等高線が密な場所には、地熱流体の経路となり得る断裂の発達が推定され、重力構造線（—）として表す事ができます。

また、渋谷低重力異常、裏磐梯低重力異常と、長瀬川東高重力異常の境界部には、川桁山断層・棚倉構造線があり、今回の結果と良く合っています。青い線で示した広域低重力異常域は、猪苗代盆地から会津盆地まで広がる大きな構造であり、この地域の構造的特徴をよく表しています。

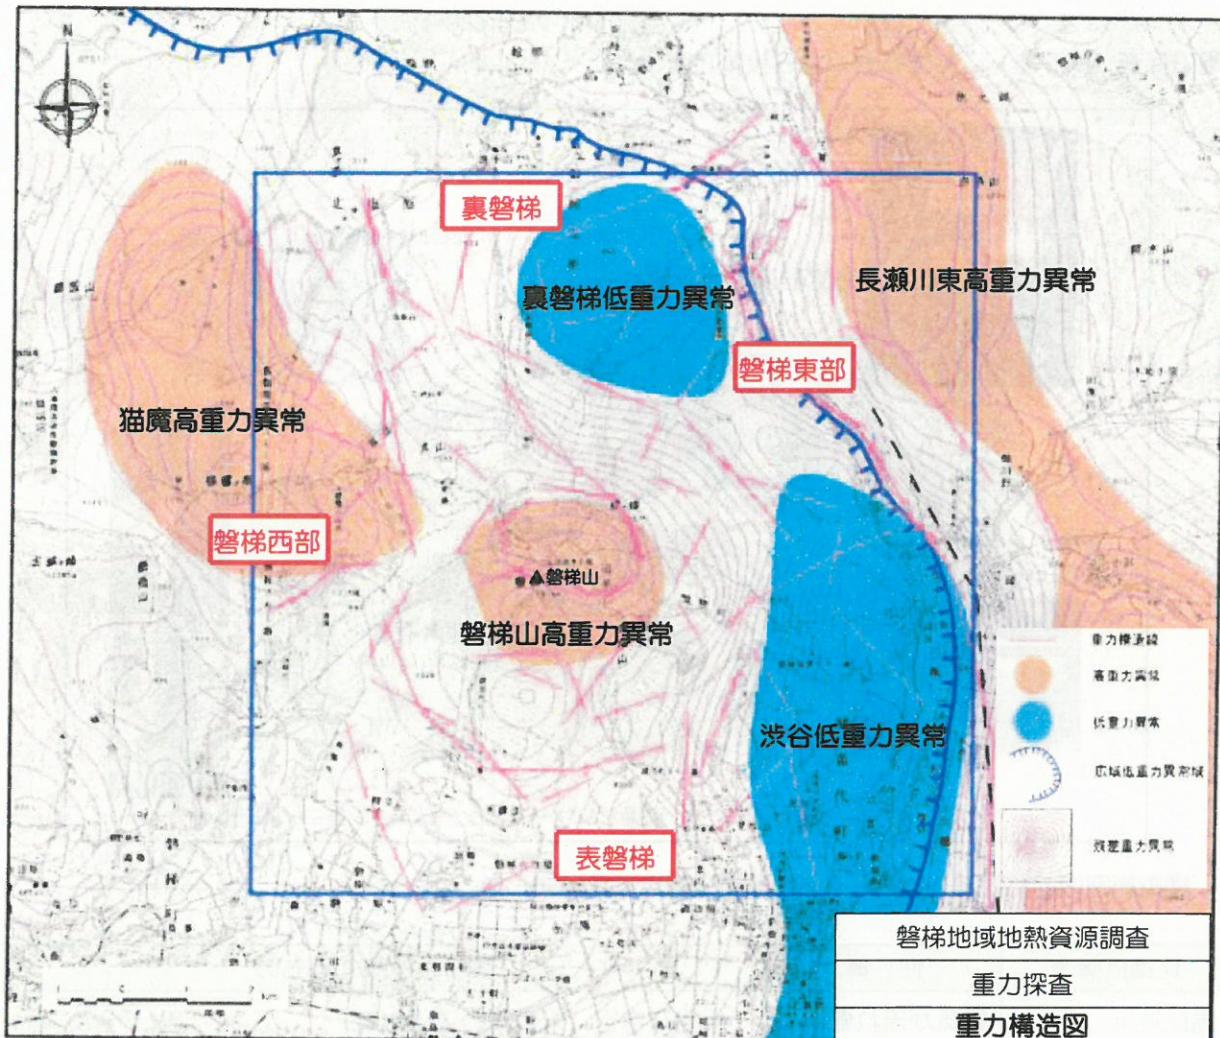
磐梯山周辺と、猫魔ヶ岳周辺、長瀬川の東側には、それぞれ磐梯山高重力異常、猫魔高重力異常、長瀬川東高重力異常が存在します。

このうち磐梯山高重力異常、猫魔高重力異常は、火山の中心付近の地下に高密度の基盤岩が存在するか、または高密度の貫入岩が存在する可能性を示しています。また、裏磐梯と、渋谷の南側には、それぞれ裏磐梯低重力異常、渋谷低重力異常が存在します。

低重力異常と高重力異常の境界部で、等高線が密な場所に存在する重力構造線は、その多くが磐梯東部に存在します。

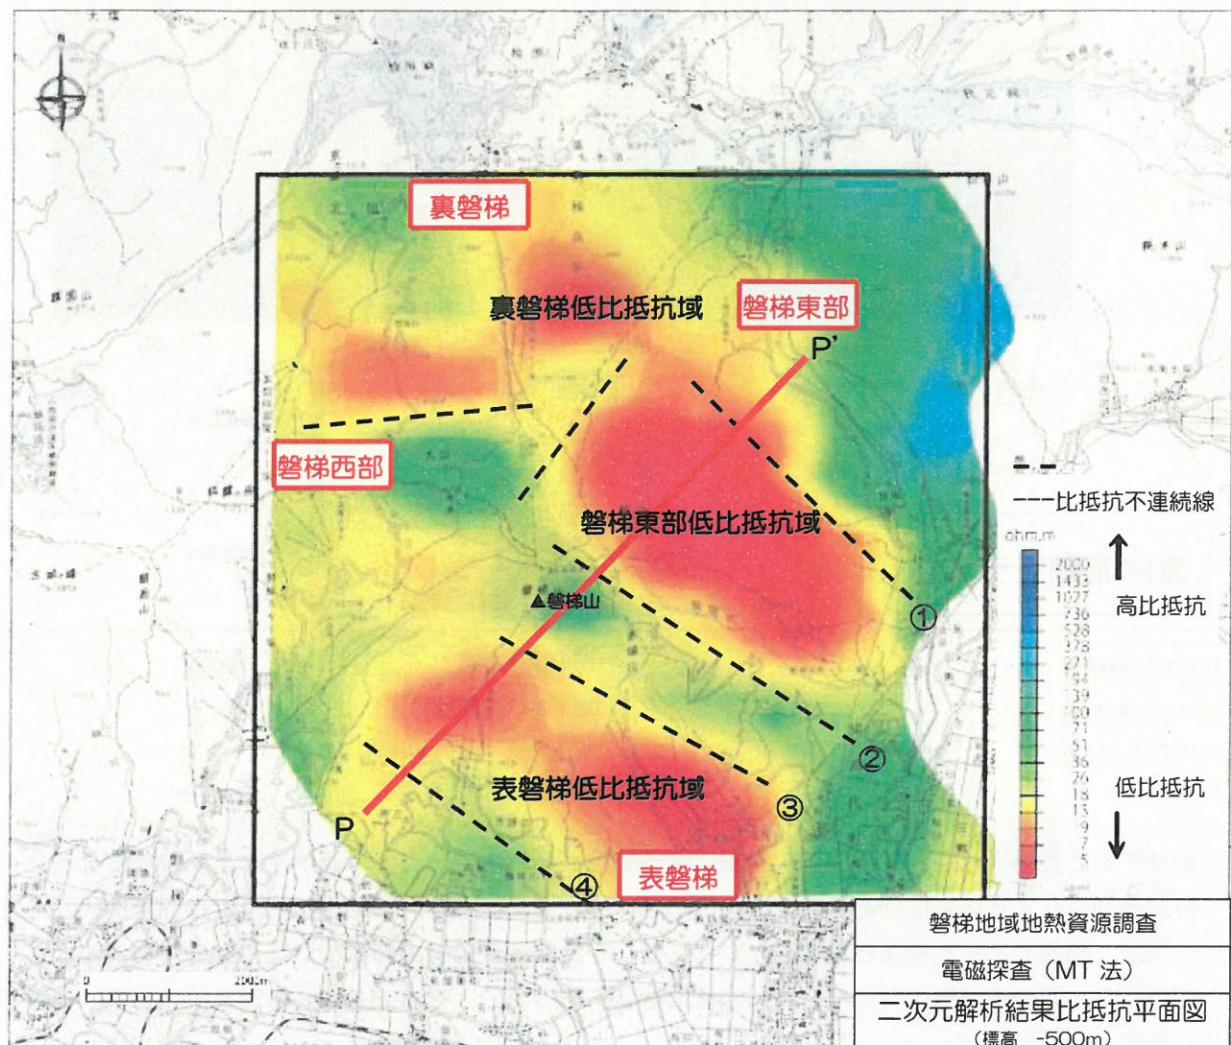
二次元解析結果比抵抗平面図は、地下標高 -500m での比抵抗値分布（電気の流れやすさ）を表しています。

磐梯山の北側、北東側と南西側には、それぞれ裏磐梯低比抵抗域、磐梯東部低比抵抗域、表磐梯低比抵抗域が分布しています。

比抵抗の高・低域の境界部には、**比抵抗不連続線**を抽出することができます。比抵抗域の境界部に、比抵抗不連続線（①～④）を想定しました。これらは、地質構造の境界部としての断裂の発達部、または地質の変質部と非変質部の境を示していると考えられます。

**裏磐梯低比抵抗域**は、**裏磐梯低重力域**とほぼ一致していることから、そこに分布する岩石（低密度・低比抵抗）の性状に関係しているものと考えられます。

一方、**磐梯東部低比抵抗域**、**表磐梯低比抵抗域**は、重力の高重力域と低重力域に境界部に位置することから、重力構造線に関連した断裂を通路として地下から熱水が上昇して、断裂周辺の岩石を変質させていることを示している可能性があります。

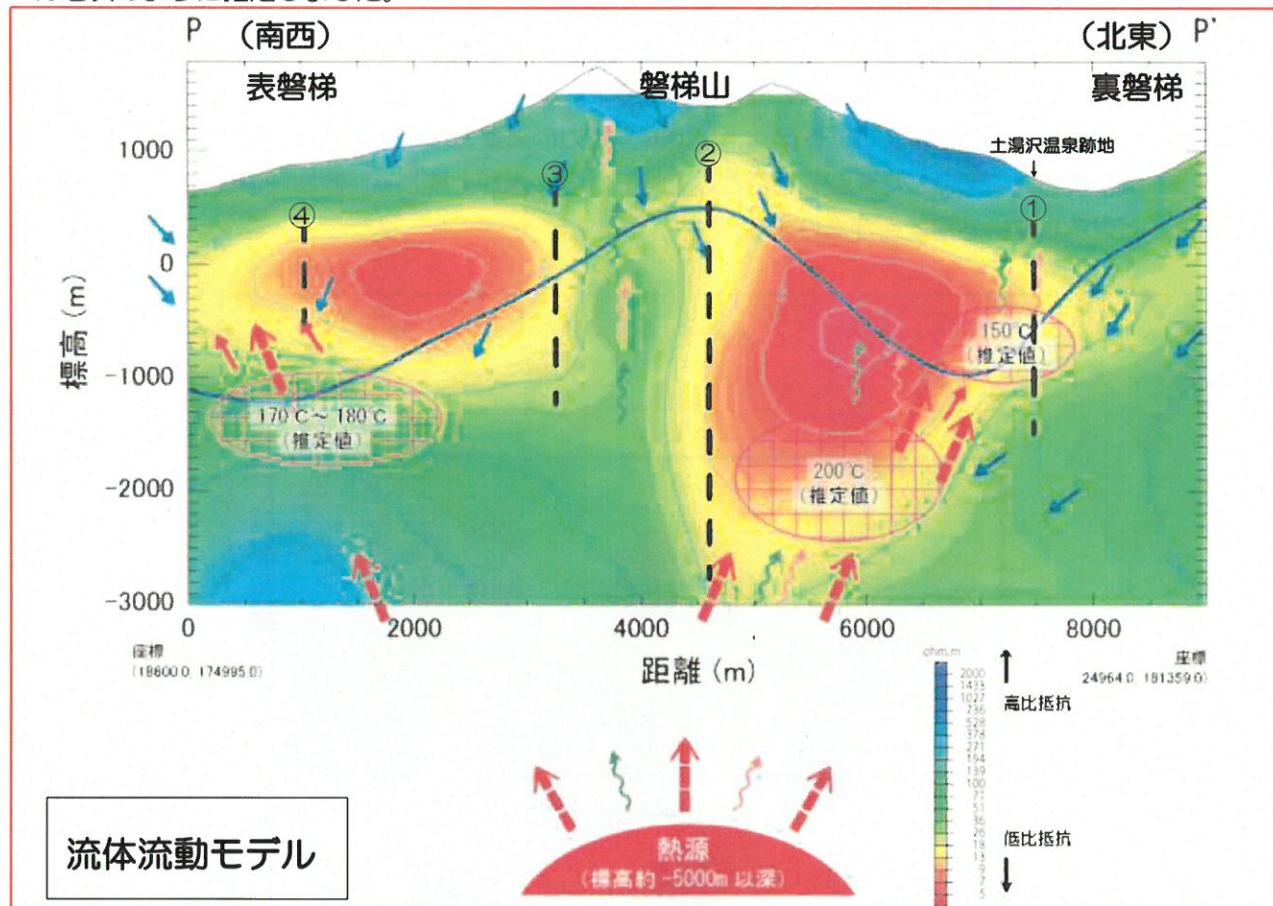
これまでの調査結果と既存調査を参考にすることにより、磐梯山を東側から見た場合の流体流動モデルを次のように推定しました。

比抵抗不連続線  
熱水の流動方向  
火山ガス ( $\text{CO}_2$ )  
貯留層

熱の伝導方向  
地下水の流動方向  
火山ガス ( $\text{SO}_2 \cdot \text{H}_2\text{S}$ )  
重力基盤

磐梯東部と表磐梯には、地下深部の熱源によって熱せられた地熱流体の通路となる断裂からなる2ヶ所の貯留層が存在する可能性があります。このうち、昨年度実施した流体地化学調査により磐梯東部の貯留層の方が、高温であると考えられることから、ここが地熱資源探査の有望域になると考えられます。

また、2ヶ所の貯留層の間には、基盤岩または貫入岩があり、その二つの貯留層を分断していると考えられます。

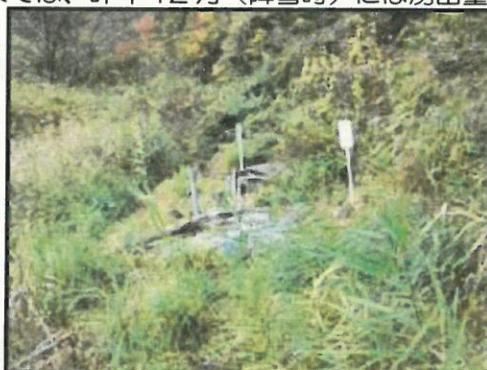
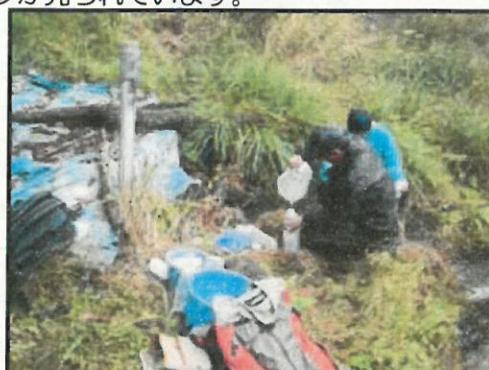
【温泉モニタリングデータの一例】

この源泉では、昨年 12 月（降雪時）には湧出量の減少が見られています。

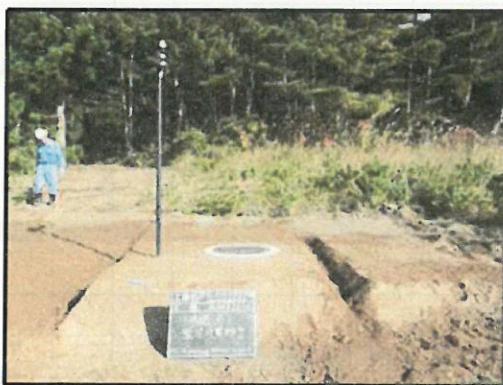
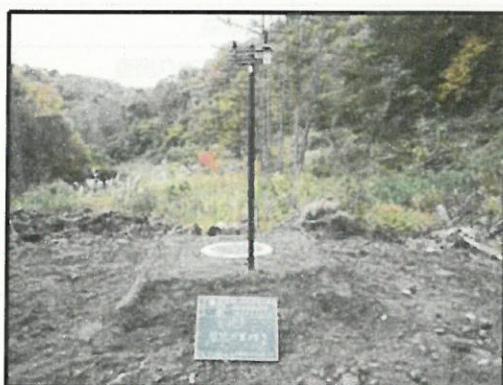
選定した 2 箇所の観測点に、地震計とデータ収録装置を設置し、2013 年 10 月 30 日よりデータ収録を開始しました。地震計及びデータ収録装置の保護と周辺の雑音を低減するため、コンクリート枠を埋設し、その内部に機器を設置しました。

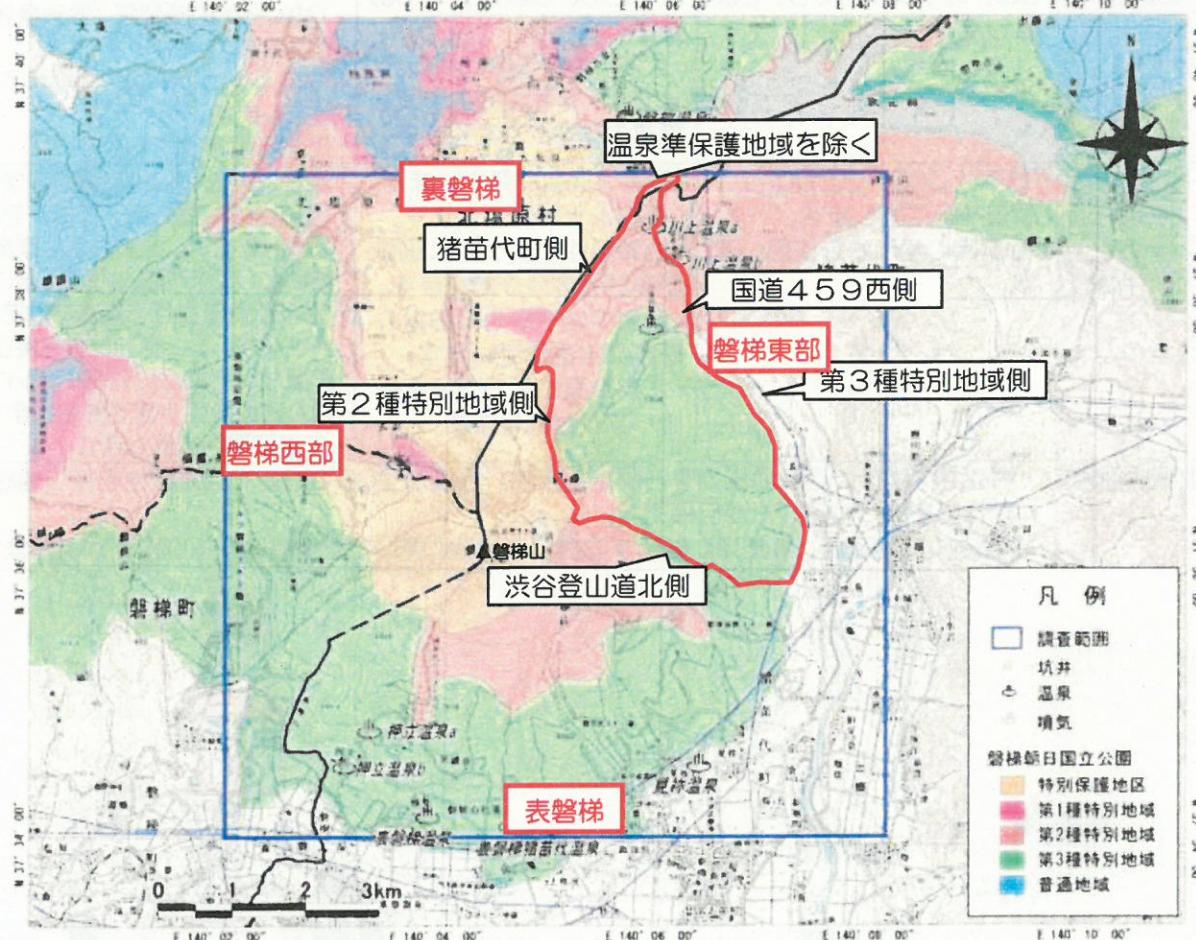
次の場所を3次調査の候補地とします。掘削基地や、掘削ターゲットはこの範囲内で選定します。ただし、この候補地以外の場所も、青枠の調査範囲では、地表調査を継続します。なお、候補地は開発を決めた場所ではありません。開発に進めるためには、今後、3次調査（掘削調査）と十分な経済性評価を実施してから事業計画を作成し、地域合意を得ることとします。今後の調査結果次第で、変更または中止になる可能性もあります。

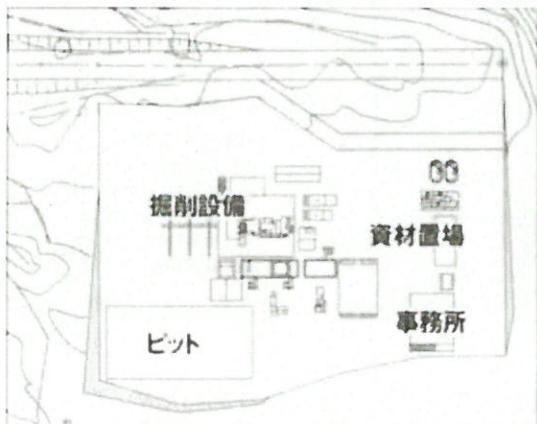
掘削基地イメージ

項目	工事の概要	考えられるリスク	対策
敷地の造成 道路の建設 (2~3ヶ月程度)	<ul style="list-style-type: none"> <li>掘削基地として1箇所あたり一辺 50m程度の敷地を造成します。</li> <li>周辺道路までのアクセス道路を建設します。</li> </ul>	<ul style="list-style-type: none"> <li>樹林の伐採や地形の改変を伴う造成が行われるため、風致景観や生物多様性への影響、公園利用に対する支障が発生する場合があります。</li> </ul>	<ul style="list-style-type: none"> <li>温泉跡地を活用し、土地の改変を最小限に抑えます。</li> <li>事前に環境調査や、景観シミュレーションを行い、景観の保全や、周辺環境に十分に配慮した対策を講じます。</li> </ul>
リグ(やぐら) の建設	<ul style="list-style-type: none"> <li>掘削敷地内に、高さ 30~50m のリグ(やぐら)を設置します。</li> </ul>	<ul style="list-style-type: none"> <li>リグ(やぐら)が設置されるため、風致景観への影響があります。</li> <li>土木、建設工事に伴う事故や、工事車両による交通事故のリスクがあります。</li> </ul>	<ul style="list-style-type: none"> <li>掘削基地や道路の法面には植生マットの施工、木柵の設置、リグ(やぐら)の塗装等、風致景観に配慮します。</li> <li>リグ(やぐら)は、掘削終了後撤去します。</li> <li>工事監理を徹底します。</li> </ul>
掘削作業 (4~6ヶ月程度)	<ul style="list-style-type: none"> <li>地下 1,000~3,000m の調査井を掘削します。</li> <li>掘削時に河川水を使用します。</li> </ul>	<ul style="list-style-type: none"> <li>騒音・振動が発生します。</li> <li>掘削排水が発生します。</li> <li>地質条件によっては期間が伸びる場合があります。</li> <li>温泉や地下水への影響の懸念が出されています。</li> <li>工事車両による交通事故のリスクがあります。</li> </ul>	<ul style="list-style-type: none"> <li>騒音、振動の対策を講じます。</li> <li>河川水の使用に当っては、適切な届出を行い、掘削排水は産業廃棄物として適切な処理をします。</li> <li>温泉を湧出させる調査ではありませんが、モニタリングを実施し影響が出た場合の対応について取り決めた協定書を締結します。</li> <li>工事監理を徹底します。</li> </ul>

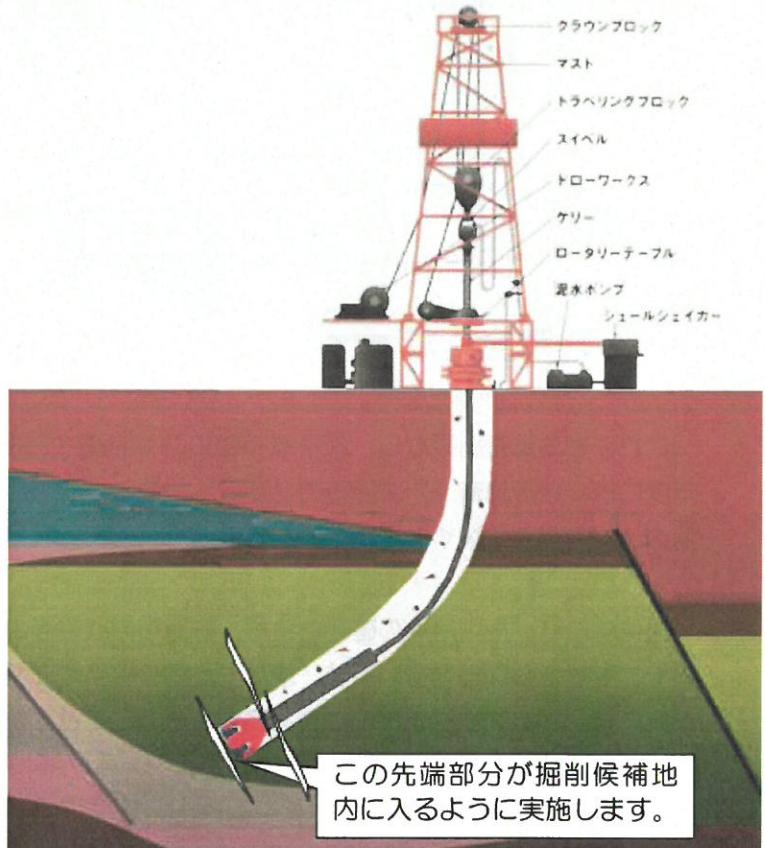
掘削工事模式図

調査井評価	<ul style="list-style-type: none"> <li>調査井掘削後、温度や圧力等を測定します。温度が 200°C以上で、透水性を持つ地層や割れ目を見つけることが目標です。</li> <li>調査井は、評価後、事業用に転用する場合と、埋め戻して原状復旧する場合とがあります。</li> </ul>

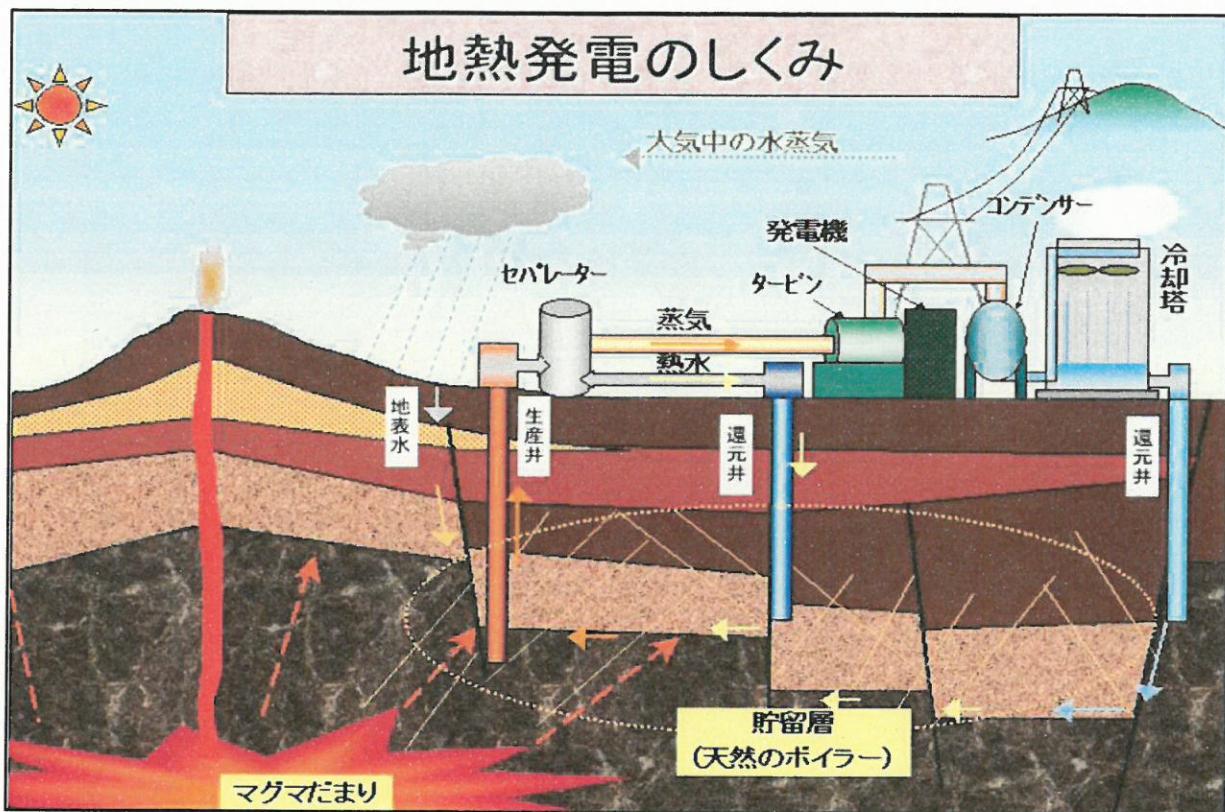
地下から取り出した蒸気と熱水をセパレーターで分離し、蒸気を直接タービンに送って発電します。熱水と蒸気凝縮水は、還元井から地下に戻します。
