(1) 1~4号機の状況

各号機ともに「冷温停止状態」を継続

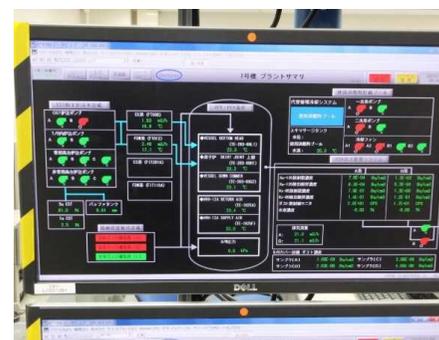
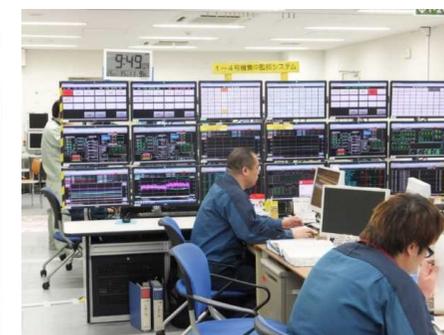
圧力容器温度や格納容器温度をはじめとした、プラントパラメーターは24時間、常に監視を継続

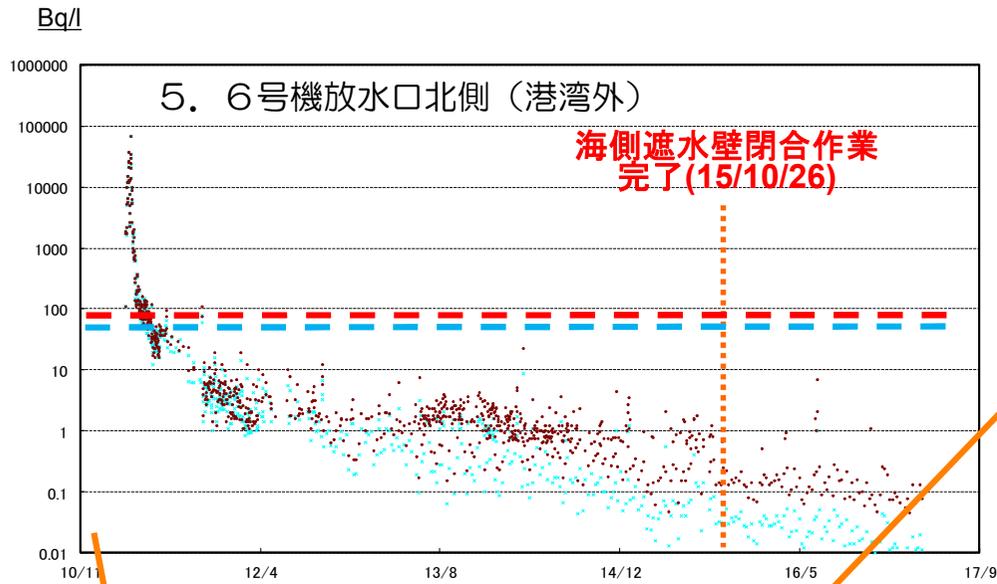
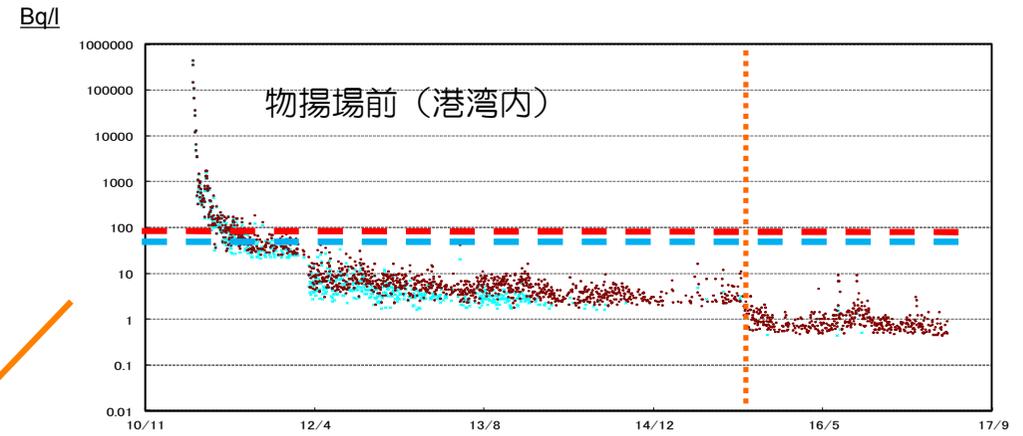
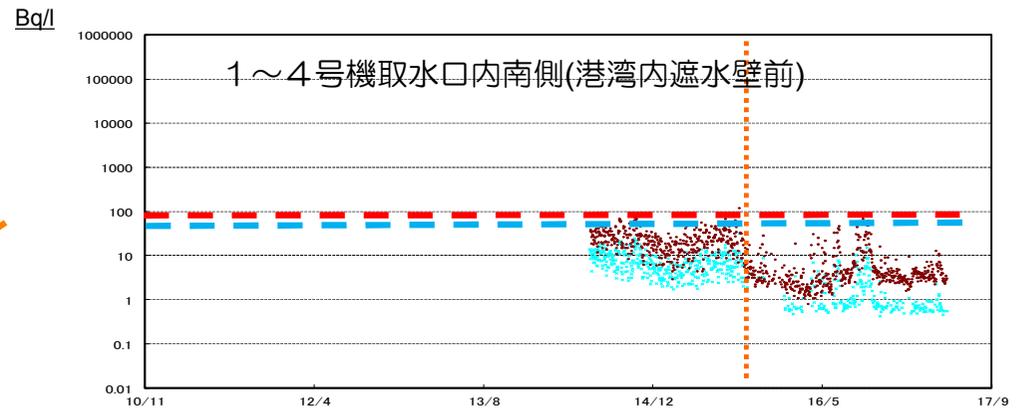
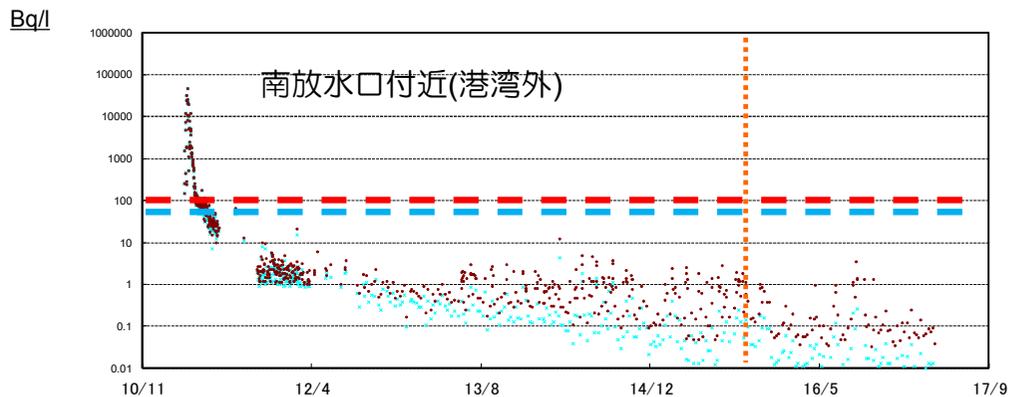
(2) 港湾内外の放射性物質濃度の変化

事故後放射性物質濃度は徐々に低下し、事故直後と比較して100万分の一程度まで低減

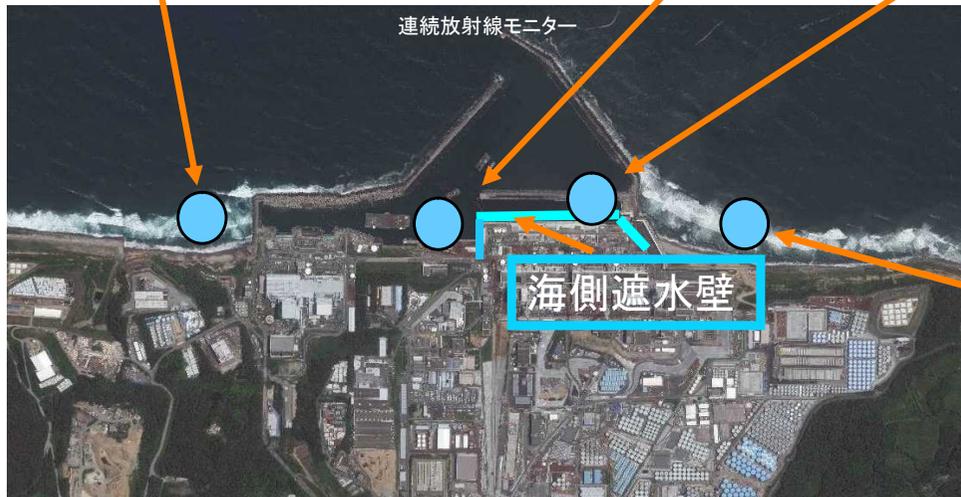
《参考》告示濃度(周辺監視区域外の水中の濃度限度)

- ・セシウム137: 90Bq/L
- ・セシウム134: 60Bq/L

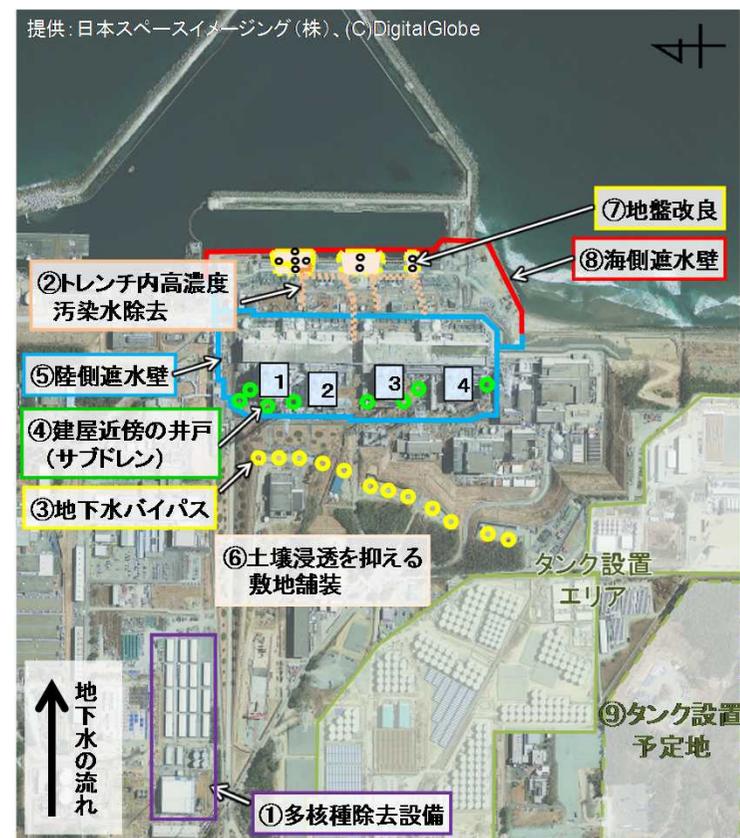
方針3. 汚染水を漏らさない

- ⑦ 水ガラスによる地盤改良
- ⑧ 海側遮水壁の設置
- ⑨ タンクの増設(溶接型へのリプレース等)

⇒ ⑦ 2014年3月、水ガラスによる地盤改良完了

⑧ 2015年10月、閉合完了

⑨ フランジ型タンク→溶接型タンクのリプレース、および地下水の原子炉建屋への流入等を踏まえた溶接型タンク増設を計画・実施中

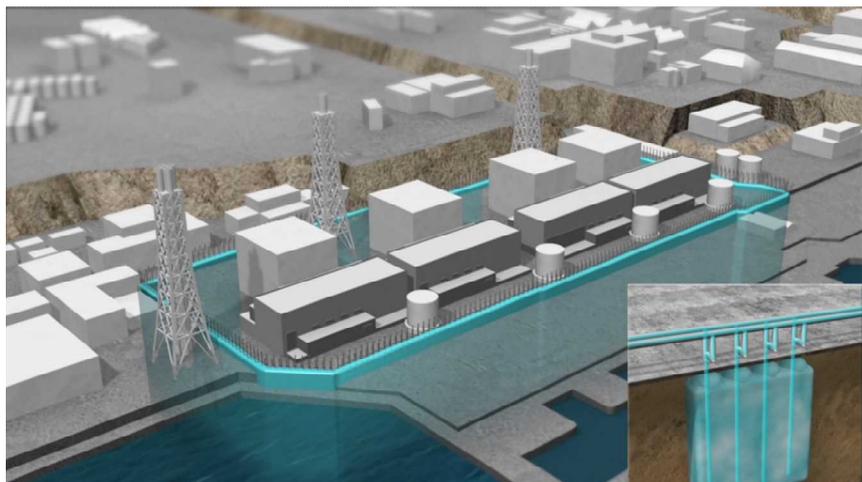
陸側遮水壁(凍結イメージ図)

- 凍結プラント：不凍液(ブライン： -30°C)製造装置
- システム構成 冷凍機 $261\text{kW} \times 30$ 台
クーリングタワー $\times 30$ 台 ブラインポンプ
- 陸側遮水壁：延長 約 1,500m 凍土量 約 7万m^3
- 2014年6月 本格施工に着手
- 2016年2月 凍結管設置工事完了
- 2016年3月31日 凍結作業開始(第一段階)
- 2016年12月3日 第二段階 凍結開始
- 2017年3月 4m盤の汲み上げ量が月平均で約 $118\text{m}^3/\text{日}$ を記録

建屋への地下水流入を抑制、建屋内滞留水を減少させるため地下水の水位を制御

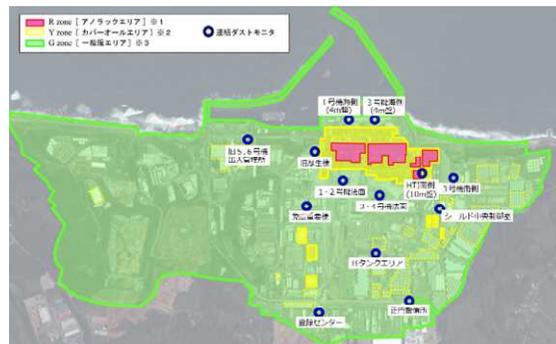
放射線防護装備の適正化

R zone (アノラックエリア)	Y zone (カバーオールエリア)	G zone (一般服エリア)
全面マスク 	全面マスク 又は 半面マスク ※1※2 	使い捨て防護マスク
カバーオールの上のアノラック 	カバーオール 	一般作業服※3 構内専用服

又はカバーオール2重

※1 水処理設備[多核種除去装置等]を含む建屋内の作業(視察等を除く)は、全面マスクを着用する。
 ※2 濃縮塩水、S₁処理水を内包しているタンクエリアでの作業(濃縮塩水を取り扱い扱わない作業、パトロール、作業計画時の現場調査、視察等を除く)時及びタンク移送ラインに因る作業時は、全面マスクを着用する。
 ※3 特定の軽作業(パトロール、監視業務、構外からの持ち込み物品の運搬等)

- ・敷地内の線量低減対策進捗。
- ・1~4号機建屋周辺等の高汚染エリアとそれ以外を区分
- ・防護装備適正化(2017/3/30)よりGゾーンを拡大)
- ・作業時の負荷軽減による安全性と作業性の向上を図る

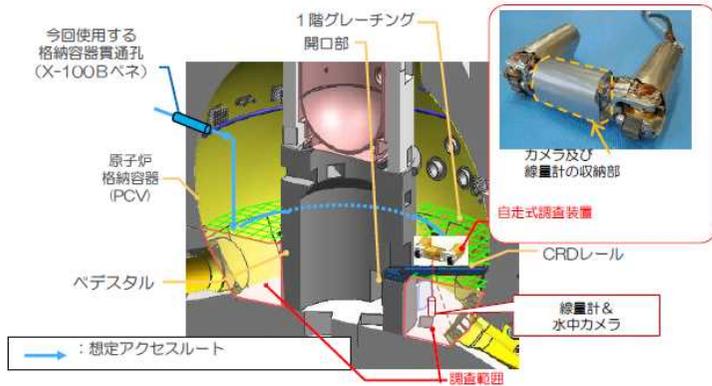
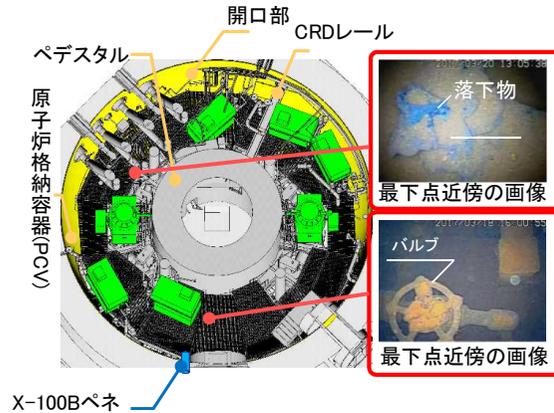
1号機

- 2017年3月からPCV内に自走式調査装置を投入。1階グレーチングから線量計やカメラ等を吊り下ろし、地下階の状況を確認することに成功。
- 底部に近づくほど線量が上昇する等貴重なデータが得られた。(周囲への放射線影響は発生していない。)

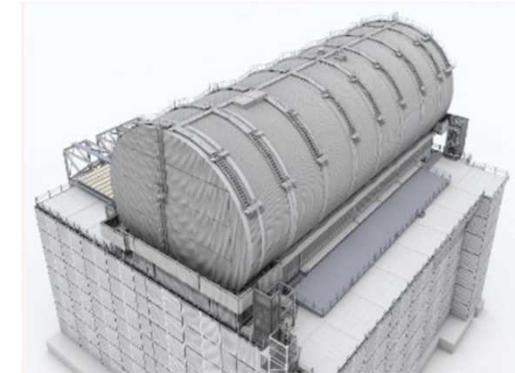
燃料取り出し用カバーイメージ

- 使用済燃料プールからの燃料取り出しに向け、2016年12月遮へい体設置が完了。燃料取り出し用カバー設置作業を実施中。

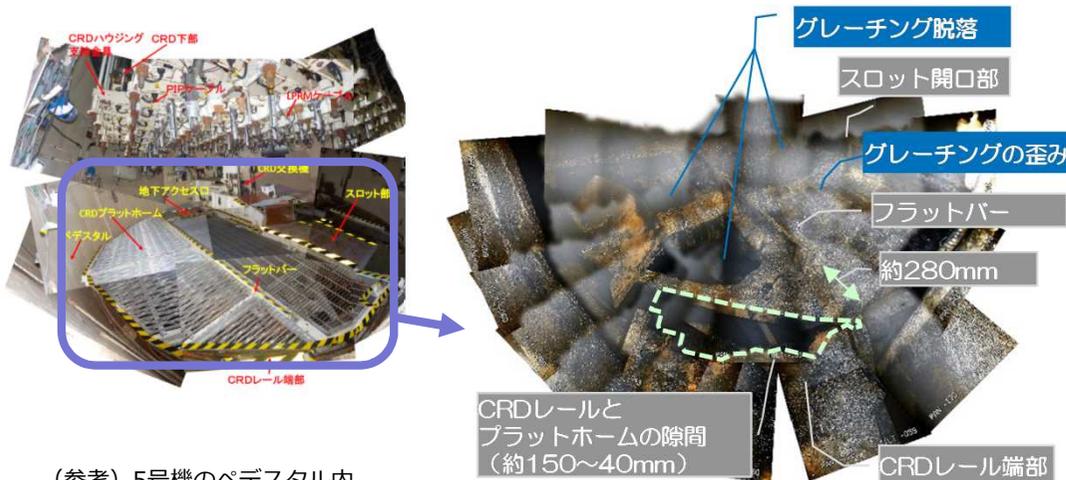
2号機ペDESTアル内部の状況

- ## 2号機
- 2017年1月～2月にかけて、格納容器内部にカメラ等を挿入して調査を行い、CRD交換用レール上の堆積物やペDESTアル中央部の脱落しかかったグレーチングなどを確認。グレーチングの脱落等損傷状態の明確化に成功 (周囲への放射線影響は発生していない。)

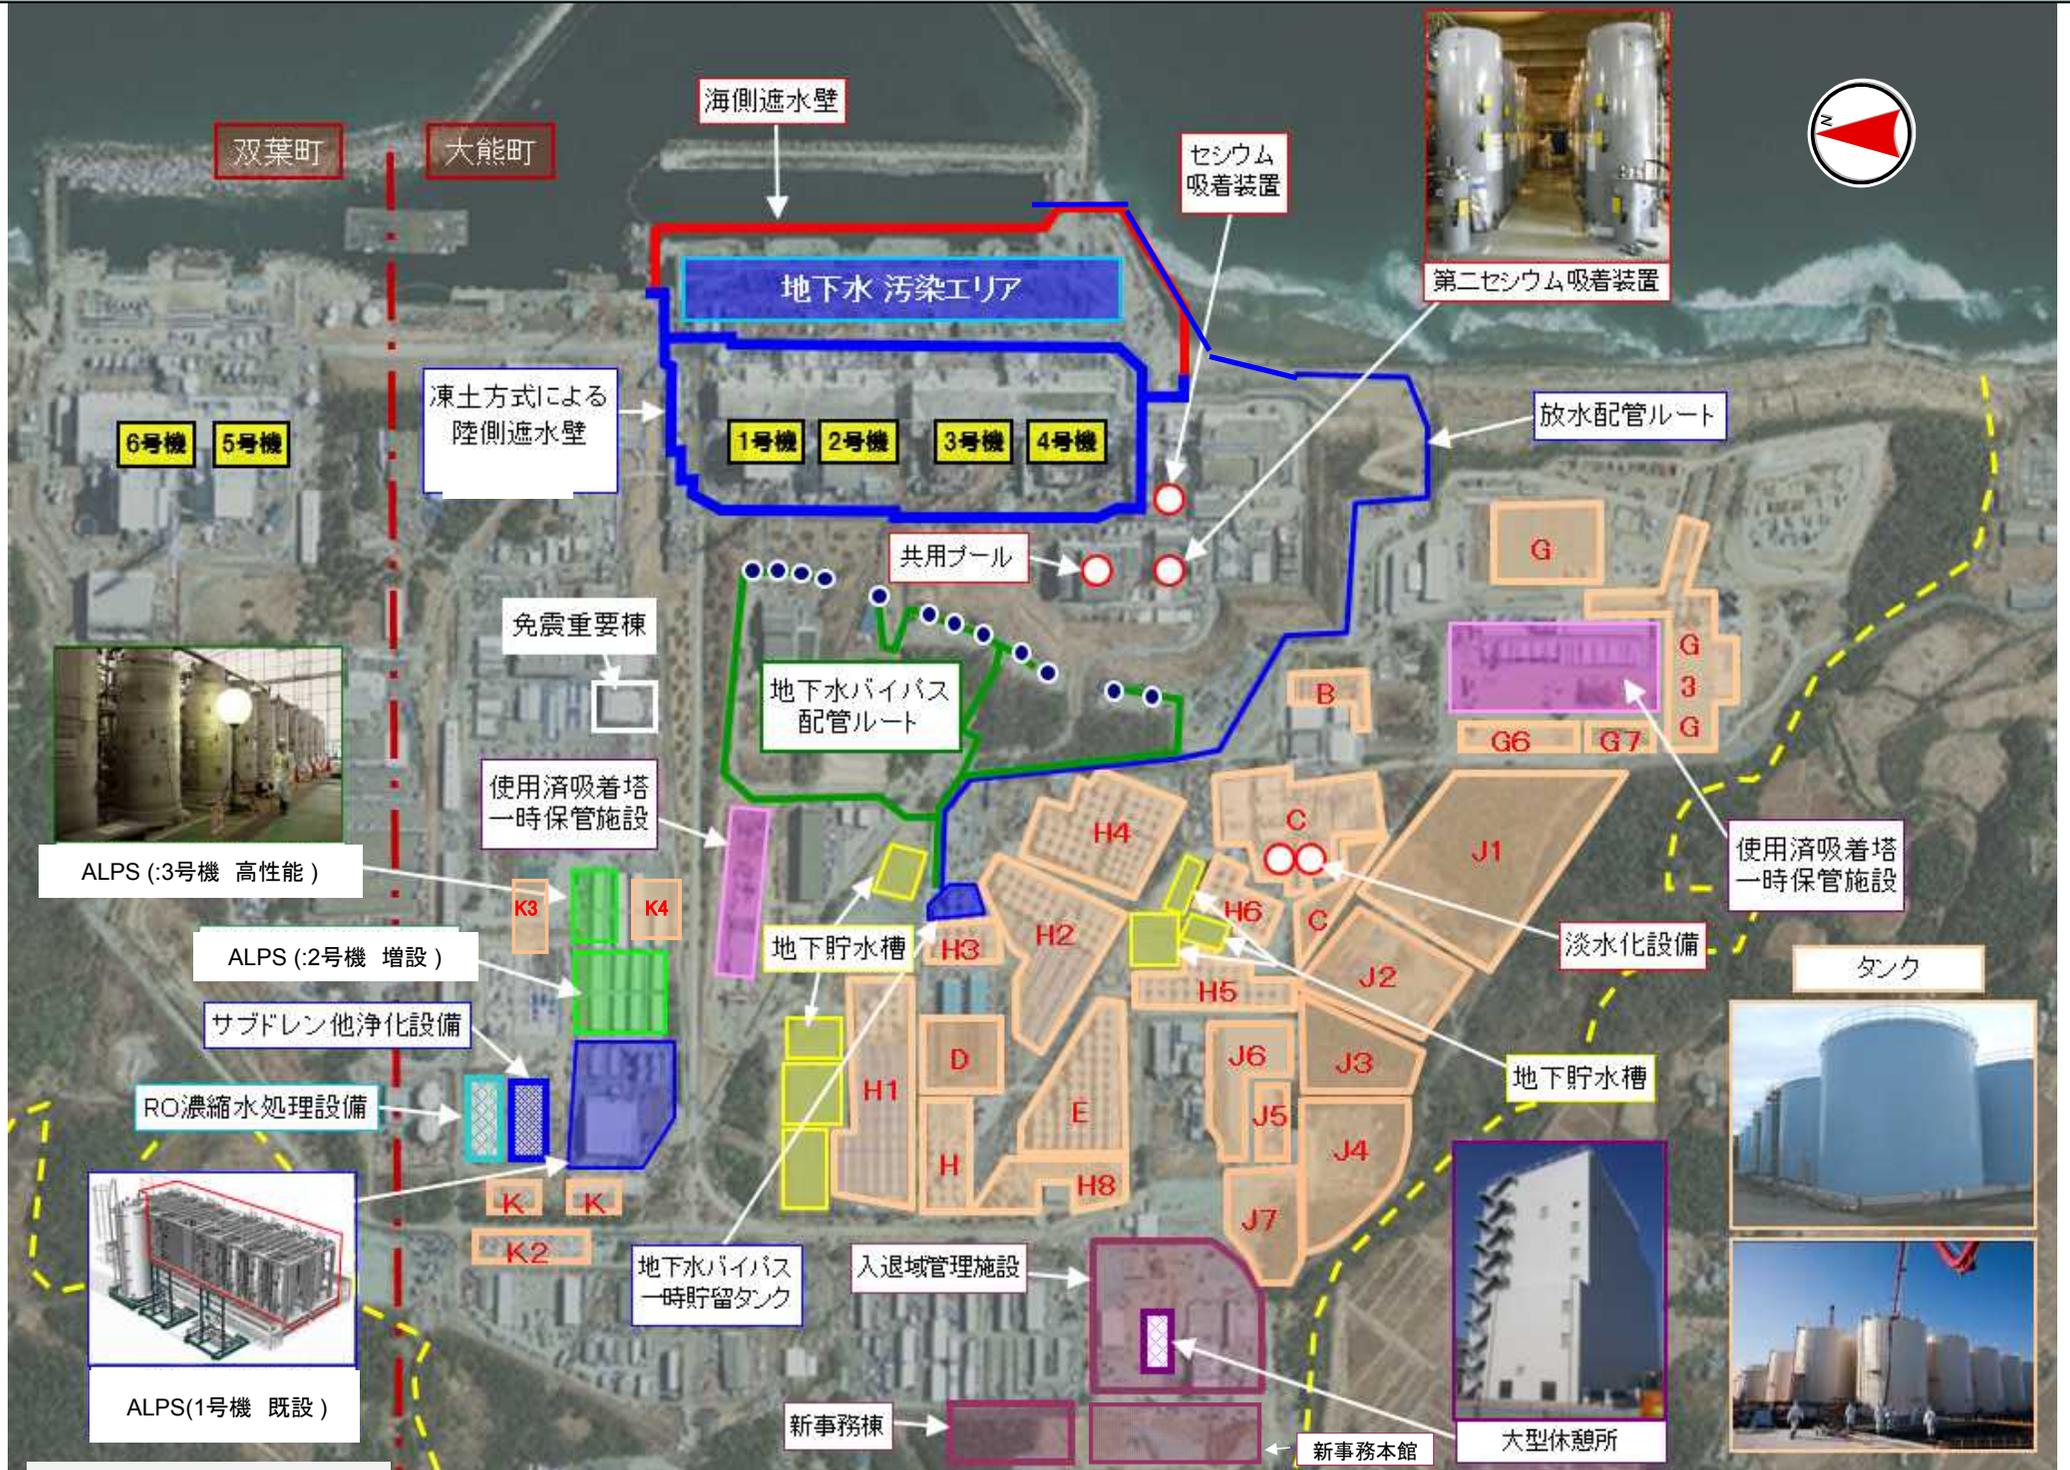
(参考) 福島第一原子力発電所 構内配置図

多核種除去設備 略称 ALPS
