福島第一原子力発電所現地確認報告書

Bタンクエリア堰撤去工事現場の滞留雨水の排水状況

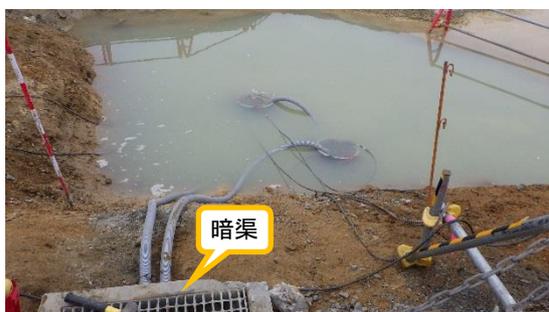
（写真1-1）

- ・滞留していた雨水は、水中ポンプ2台により汲み上げられ、暗渠内を通過して付近のBC排水路に排水されていた。（写真1）
- ・BC排水路へ排水されている雨水を目視で確認したところ、著しい濁りは見られず、土砂を巻き上げて排水している様子は認められなかった。（写真2）
- ・土砂の流出対策としては、水中ポンプにストッキングを巻いており、さらに土砂流入防止用のマットを巻いたカゴの中に水中ポンプを入れて、雨水のみを汲み上げていた。（写真3）
- ・東京電力によると、排水作業中は、常時、監視員を配置させるとともに、下流の側溝モニターで監視していくとのことであった。

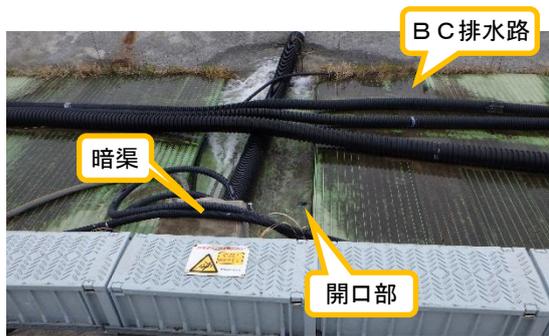
(写真1-2)

暗渠を通り、BC排水路のカバー上に放水された雨水は、開口部から同排水路内へ排水されていた。
