福島第一原子力発電所現地確認報告書

Dタンクエリア

Dタンクエリア転用作業の進捗状況

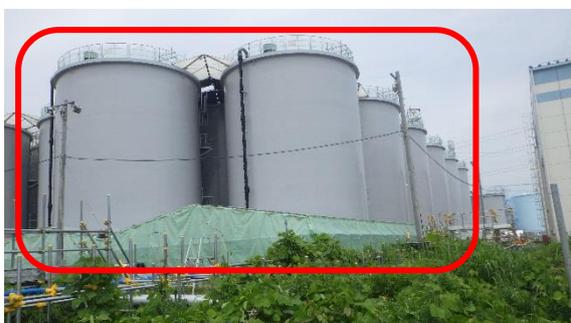
(写真1)

現在、RO処理水(淡水)^{※1}は、H9及びH9西タンクエリアのフランジ型タンクで貯留する運用がなされているが、漏えいリスクを低減するため、今後は溶接型のタンクで貯留することとしている。H9及びH9西タンクエリアで貯留されているRO処理水(淡水)の移送先として、溶接型タンクが設置されているDタンクエリアにおいて、ストロンチウム処理水^{※2}を貯留しているタンクの一部(写真1)を転用する作業が実施されていることから、作業の進捗状況を確認した。

Dタンクエリアの転用対象タンクの状況(エリア南東側から撮影)

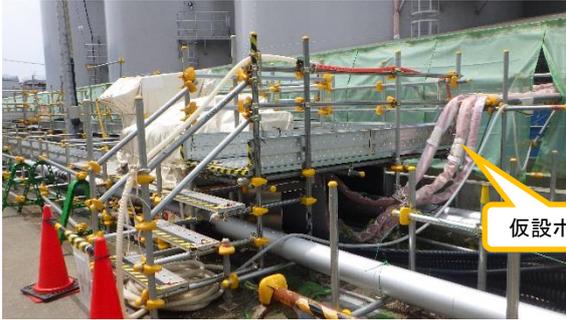
- ・現地確認時には作業は行われていなかったが、転用するタンクの周囲には仮設ホースが敷設されており、タンク天板には作業用足場が設置されていた。(写真2)
- ・Dタンクエリア南側の外堰内において追設移送配管が敷設されていたが、工事途中であった。(写真3)

(写真 2 - 1)
仮設ホースの敷設状況

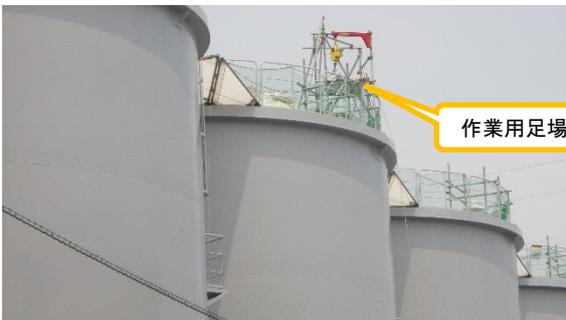
(写真 2 - 2)
作業用足場の設置状況

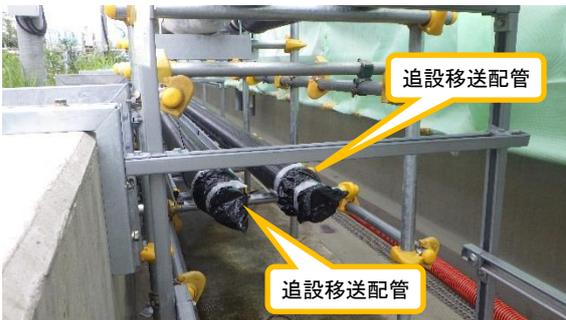
(写真 3)
追設移送配管の敷設状況
