## 福島第一原子力発電所現地確認報告書

- 1 確認日  
令和元年 7月17日（水）
- 2 確認箇所  
5号機非常用ディーゼル発電機（5号機タービン建屋地下1階）
- 3 確認項目  
5号機非常用ディーゼル発電機の不具合による運転上の制限逸脱に係る対応状況
- 4 確認結果の概要

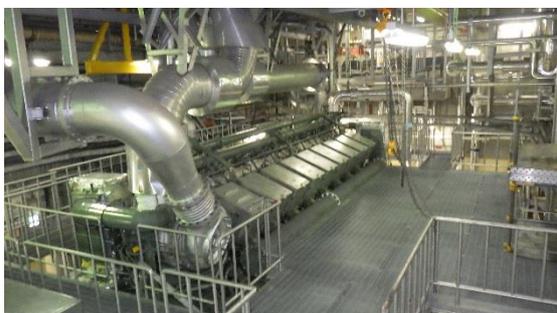
(写真1-1)  
ディーゼル機関の上部を撮影

- ・東京電力によると、5号機非常用ディーゼル発電機（B）は原因調査の方法等を検討中であるが、5号機非常用ディーゼル発電機（A）は定期点検が7月18日に終了する予定であり、定期点検終了後、非常用ディーゼル発電機（A）が動作可能な待機状態となり、運転上の制限の逸脱から復帰するとのことであった。
- ・5号機非常用ディーゼル発電機（B）及び周辺では作業は実施されていなかった。（写真1）

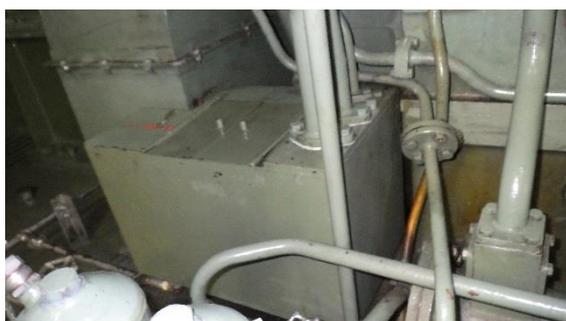
(写真2-1)  
動弁注油タンク

7月16日に5号機非常用ディーゼル発電機（B）の定例試験準備を実施していたところ、動弁注油タンクの液位が通常より高いことが確認され、動弁注油タンク内の潤滑油に燃料である軽油が混入した可能性があることから、当該発電機を非待機状態とし点検することになった。一方、5号機非常用ディーゼル発電機（A）は定期点検中のため非待機状態であり、5号機の非常用ディーゼル発電機2台がいずれも使用できない状態になった。

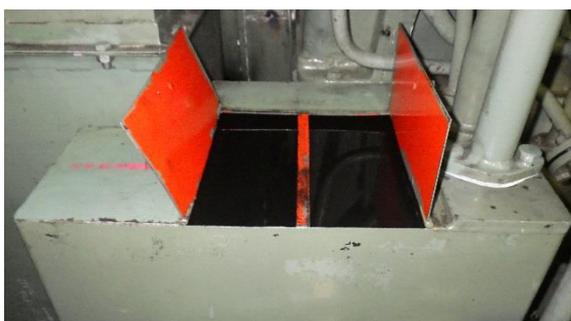
(写真2-2)  
動弁注油タンク液位

- ・ 5号機非常用ディーゼル発電機（B）の動弁注油タンクの潤滑油の液位は上蓋から約2cmであった。東京電力によると、通常の液位は上蓋から約5cmの位置で通常より高い液位であるとのことであった。（写真2）
