福島第一原子力発電所現地確認報告書

令和元年 7月12日（金）

- ・既設多核種除去設備
- ・2号機タービン建屋1階

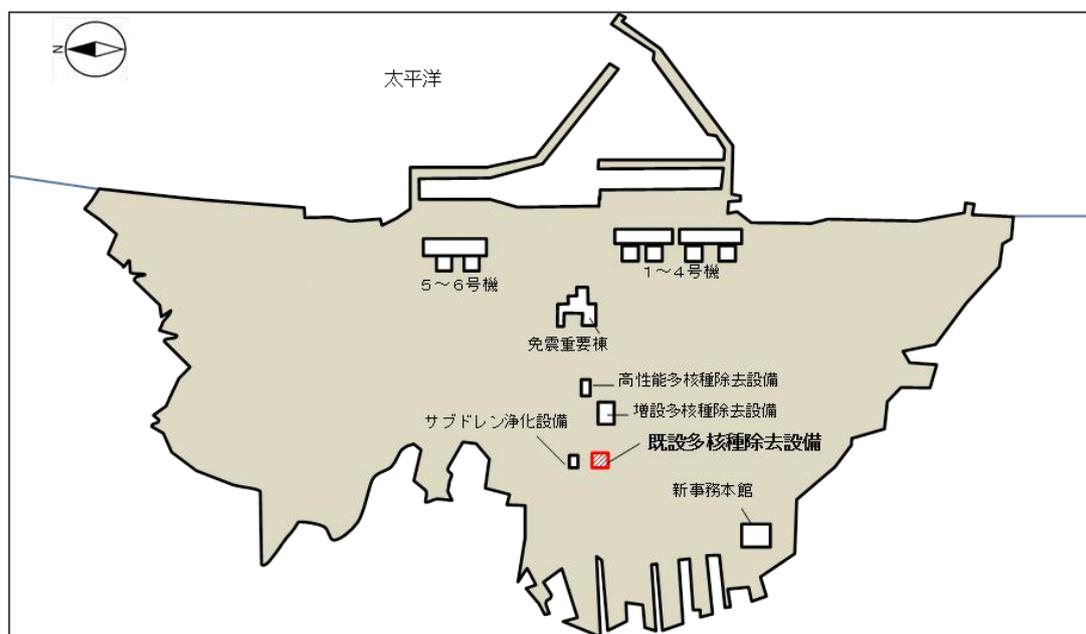
(図1) 既設多核種除去設備概略図

7月11日15時28分頃に既設多核種除去設備（A系）循環ラインのドレン弁閉止栓からの水漏れ（全β放射能： 2.0×10^7 Bq/L、セシウム134： 6.7×10^3 Bq/L、セシウム137： 9.2×10^4 Bq/L）が発生したことから現場状況の確認を行った。なお、漏えい範囲は約10cm×10cm×深さ1mmであり、設備内の堰に留まっており外部への影響はない。

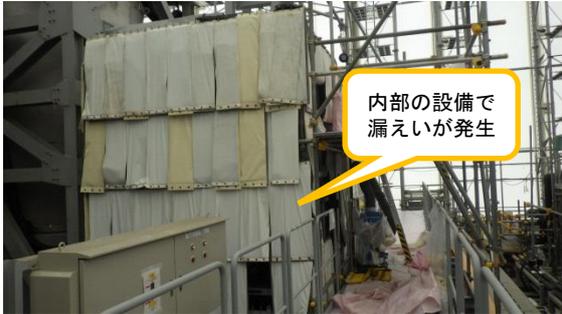
(写真1)
漏えい発生箇所周囲の状況

- ・東京電力によるとドレン弁閉止栓の増し締めにより水の滴下は停止しており、漏えい水の拭き取り作業も終了しているとのことであった。
- ・現場確認時、周囲では作業は行われていなかった。（写真1、2）

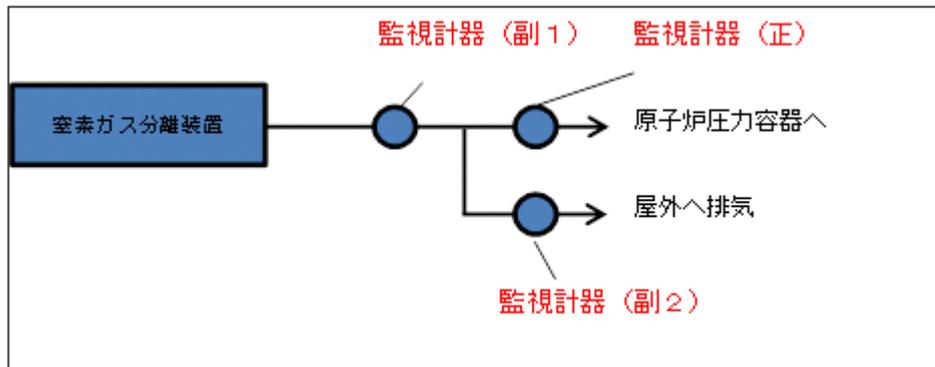
(図2) 2号機原子炉压力容器窒素封入系概略図

5月20日に2号機原子炉圧力容器への窒素封入量を監視していた流量計（以下、「監視計器（正）」）の測定範囲の下限値を誤認（正しくは $5 \text{ m}^3/\text{h}$ であったものを $10 \text{ m}^3/\text{h}$ と誤認）していたことが判明した。その後、東京電力は2号機原子炉圧力容器への窒素封入量を監視計器（正）よりも上流側に設置している流量計（以下、「監視計器（副1）」）の値から流量調整用の配管に設置している流量計（以下、「監視計器（副2）」）の値を引いて2号機原子炉圧力容器への窒素封入量を算出していた。

- ・ 2号機原子炉圧力容器窒素封入系の概略図は（図2）のとおりであり、今回は交換された監視計器（正）の状況を確認した。（写真3）
- ・ 監視計器（正）は2号機タービン建屋1階の北西側の通路に設置されており、誤接触防止のため、重要計器である旨の標示が掲示されるとともに、区画が設置されていた。（写真4）
- ・ 東京電力によると今後、窒素封入ラインの取替工事を予定しており、監視計器（正）は測定範囲の下限値が $0 \text{ Nm}^3/\text{h}$ の計器に再度取り替えるとのことである。

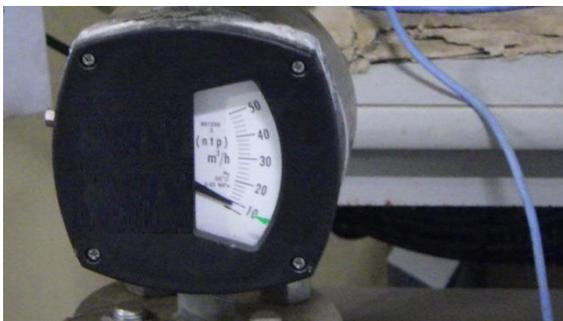
(写真3-1)
前回 (令和元年5月30日撮影)

東京電力は7月4日に「監視計器（正）」をより測定範囲の下限値が低い計器（旧：測定範囲 $10 \sim 50 \text{ Nm}^3/\text{h}$ 、新：測定範囲 $6 \sim 30 \text{ Nm}^3/\text{h}$ ）に交換したことから、当該計器の状況を確認した。
