福島第一原子力発電所現地確認報告書

- (1) Fタンクエリアにおける浄化ユニット等の設置状況
- (2) ガレキ一時保管エリア P 1における土砂等の保管状況

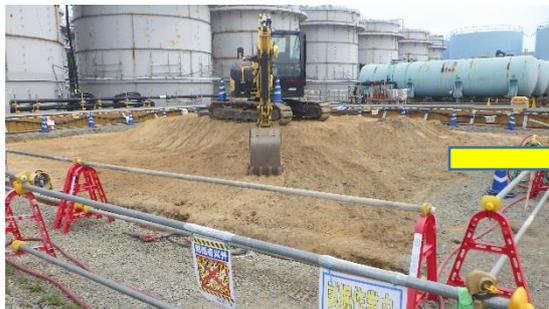
(写真1-1)

- ・ 前回、浄化ユニットの設置予定箇所では試掘作業が行われていたが、本日は基礎工事が完了しており、浄化ユニットの架台の設置工事が行われていた。(写真1)
- ・ また、中間タンクについては、前回、据付が完了し、タンク周りにおいてポンプユニットの設置工事が行われていたが、本日はポンプユニットの設置工事が概ね完了しており(写真2)、配管の敷設工事が進んでいた。(写真3)

前回撮影(平成30年8月2日)

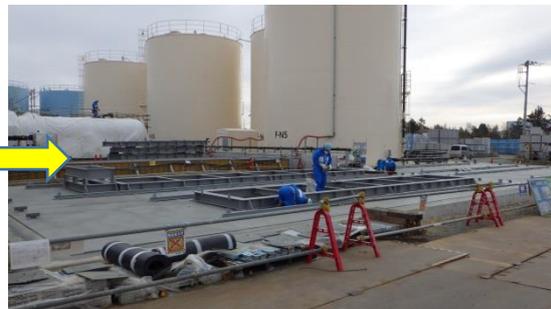
(写真1-2)

今回撮影(平成31年1月10日)

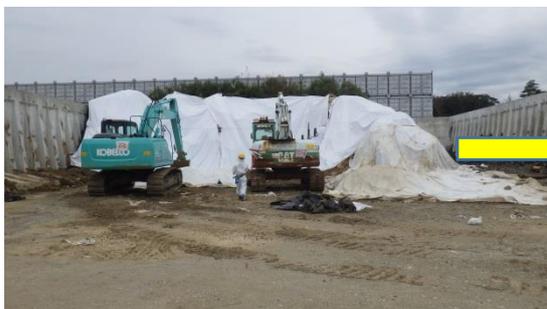
(写真 4 - 1)
 前回撮影 (平成30年9月20日)

- ・前回、シート養生され保管されていた土砂は、すべて搬出されており、新たに金属類の廃棄物が保管されていた。(写真 4)
- ・東京電力によると、保管していた土砂は大型土のう袋に収納し、ガレキ一時保管エリア C をシート養生する際に使用する資材として搬出したとのことであった。

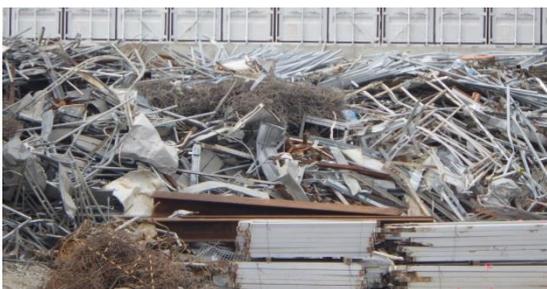
(写真4-3)
写真4-2を拡大
