## 福島第一原子力発電所現地確認報告書

No. 3、4重油タンク

No. 3、4重油タンク解体状況

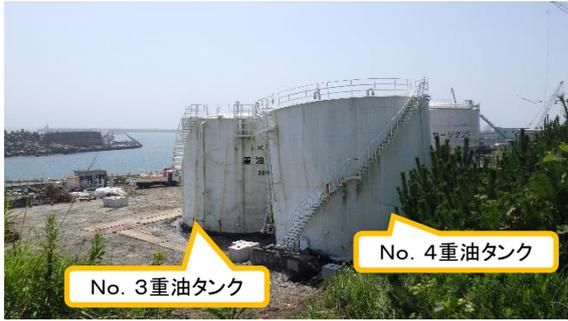
(写真1)  
No. 3、4重油タンクの概観

東京電力では、原子炉建屋5・6号機海側に並設されていたNo. 3、4重油タンク※について、東日本大震災の津波により損傷を受け、今後使用見込みがないことから本年6月より解体・撤去作業を開始している。

今回、前回の調査（7月7日）に引き続き、その後の状況について確認した。（図1、写真1）

直径：11m、高さ：9m、容量：960KL、重量：32t

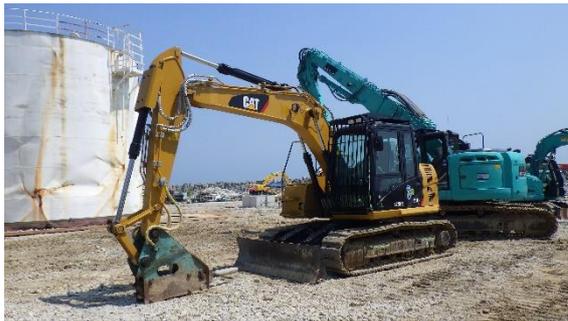
(写真2)  
使用されている重機

- ・重油タンク本体の解体に向けて、現場地盤の補強作業が行われていた。
- ・作業内容としては重機によりコンクリート片を破砕し、現場に敷き均し、上部に敷鉄板が敷設されていた。（写真2～3）
