## 福島第一原子力発電所現地確認報告書

- 1 確認日  
令和2年8月26日（水）
- 2 確認箇所  
定検用機材倉庫B
- 3 確認項目  
1 / 2号機共用排気筒減容作業の状況
- 4 確認結果の概要

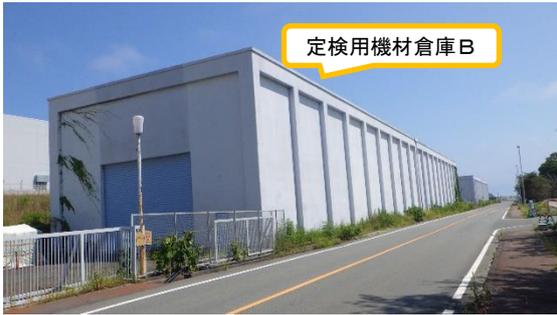
(写真1)  
定検用機材倉庫B  
(南西側から撮影)

なお、前回の調査（令和2年8月18日）において、全19ブロックのうち1ブロックの搬入が確認されており、その後ブロックを8分割し、さらに小割切断してコンテナに収納する予定とされていた。（図1、写真1）

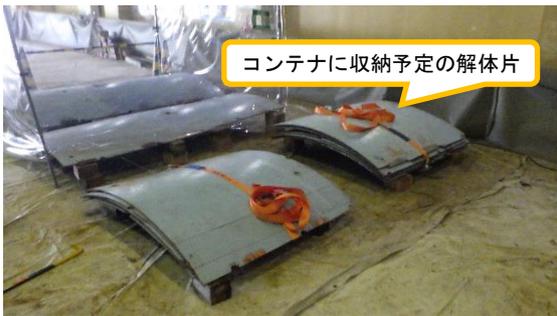
- ・今回、前回搬入が確認されたブロックは8分割されており、そのうち6片目までがコンテナに収納できる大きさに小割切断されていた。（写真2）
- ・残り2片についても小割切断する準備作業が進められており、作業場所には、透明なビニール製テントが設けられ、その中に2片が並べて置かれていた。（写真3）

(写真2)  
6片は、既にコンテナに収納可能な  
大きさに小割切断

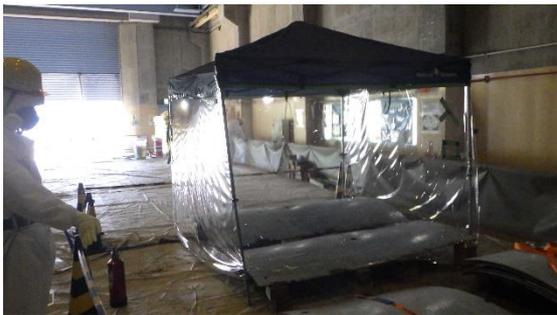
(写真3-1)  
ビニール製テントが設置

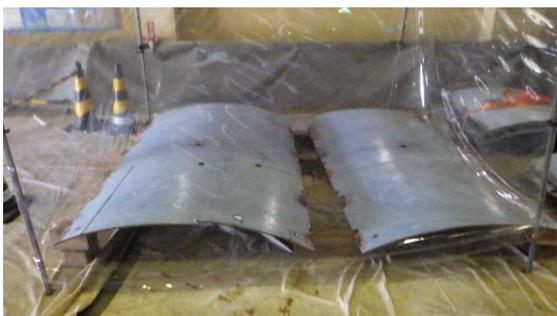
(写真3-2)  
小割切断予定の2片
