令和元年台風第19号による河川公園の空間線量率変化

福島県環境創造センター研究部 山崎琢平 日下部一晃

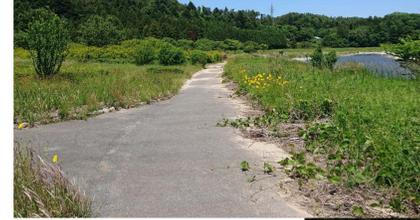
↓被害を受けた河川敷

河川公園の状況

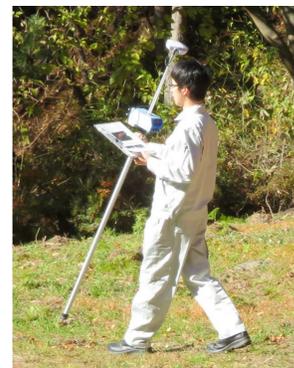
測定の様子

- 調査対象地
南北を河川に挟まれた公園
過去に除染が行われた
- 調査方法
・ 歩行サーベイ（線量計+GPS）
- 解析方法
・ 台風前後の線量率の変化を物理減衰を補正した上で算出

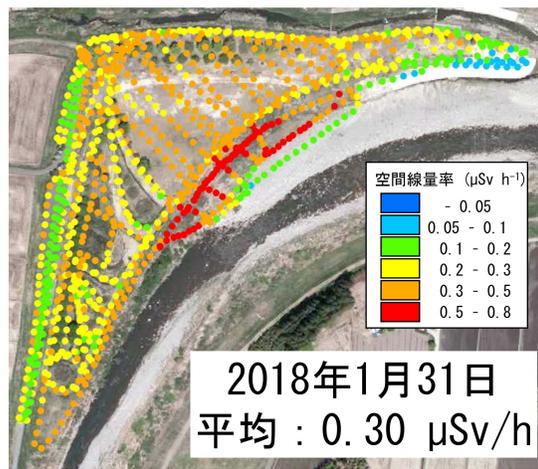
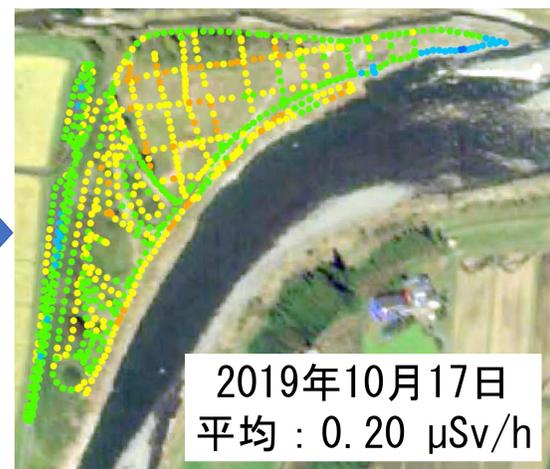
台風第19号前後の調査地航空写真と1m高さ空間線量率

※航空写真は(左)国土地理院(2018年)、(右)内閣情報調査室(2019年)による撮影

- 公園全体の平均値は低下したほか、公園全体的に低下傾向であった
- 公園北東端及び南側の河川沿いで線量率の低下が顕著であった(下図)
 - ・ 北東端において河川堤防が損傷した
 - ・ 河川沿いの堆積土砂が多量に侵食され、放射性Csが流失した
- 公園西側で線量が増加した地点(図中の赤い箇所)は主として2回の測定箇所の違いに由来しており、再汚染の可能性は小さい。

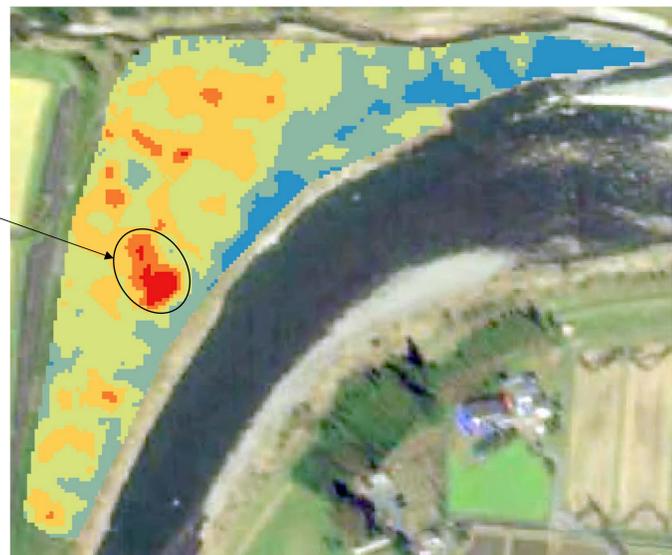
台風前後の空間線量率変化率(変化率100以下が減少)

台風第19号の通過による空間線量率の上昇は一般には観察されず、逆に河川沿いでは自然減衰作用により低下する傾向にあった。
