主要地方道 会津若松三島線 銀山橋 (会津若松市北会津町)

一級河川 湯川 (会津若松市天神町地内外)

一級河川 大谷川 本村地区外 (大沼郡三島町)

一級河川 田付川 (喜多方市字沼田地内)

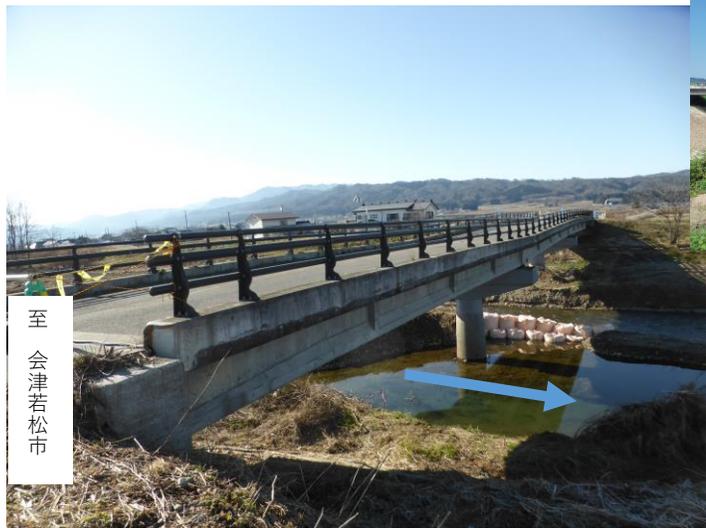
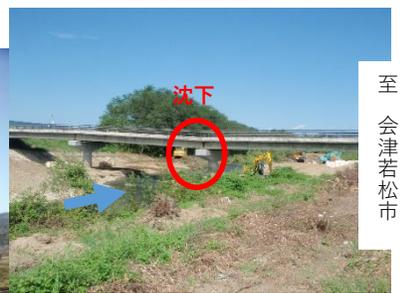
(被災概要等)

- ・橋脚が洗掘を受け約50cm沈下
- ・橋梁の全面通行止

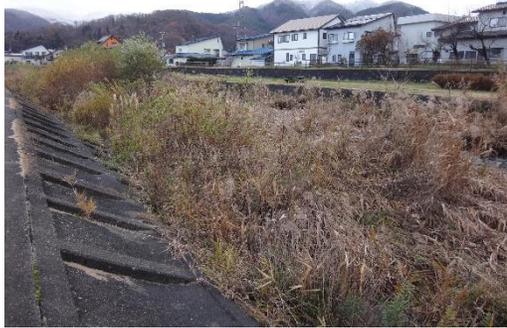
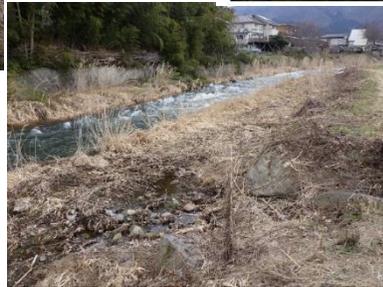
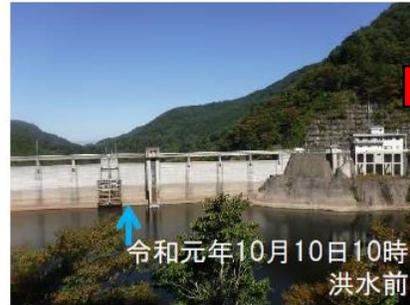
(対策前状況)

・河道内全般において土砂が堆積し草木が繁茂していたため治水支障となっていた。

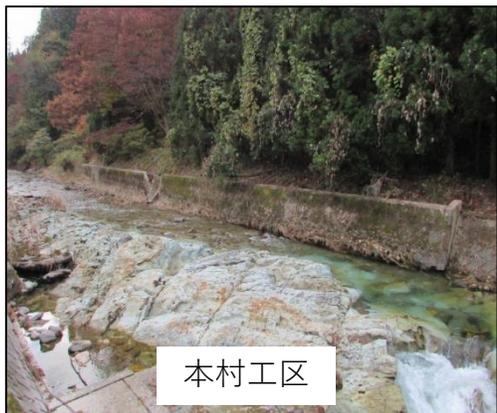
本村工区

令和元年10月12日～13日の台風19号により、河川施設（護岸）が被災。

- 延長60.4mが崩落 (本村工区)
- 延長50.0mが崩落 (源導寺工区)
- 延長32.4mが崩落 (牧ノ平工区)

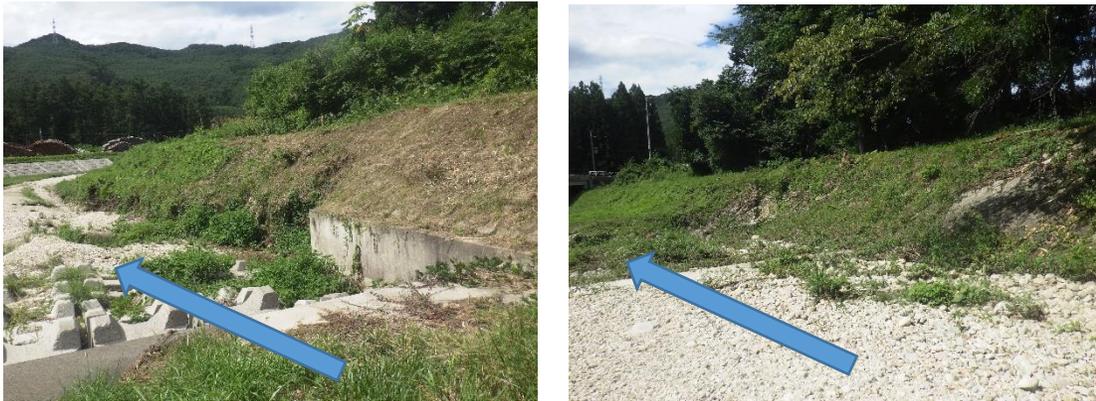
(被災概要等)

- 被災箇所：中荒井1号 護岸工L = 107.5m
- 被災状況：護岸背面の吸い出し、護岸の流失。

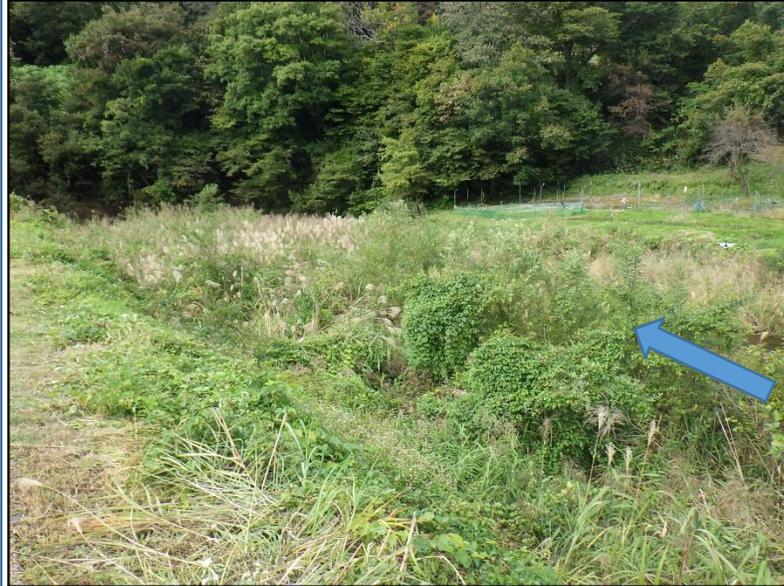
- ・ 布沢川の堆砂により、大規模出水時において付近の民家が床上浸水などの被害
- ・ 近年においても、堆砂状況、雑草の繁茂状況がひどく、地元から大雨のたびに不安という声があがっていた

→安全を確保するため、河道掘削工を実施
