福島第一原子力発電所現地確認報告書

既設ALPSサンプルタンク

既設ALPSサンプルタンク堰内水における通常より高い濃度の放射性物質の検出の状況

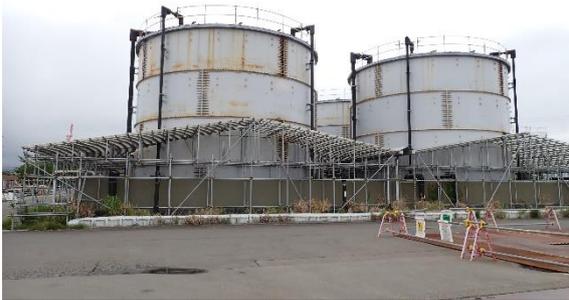
(写真1)
既設ALPSサンプルタンクの外観

既設多核種除去設備（以下「既設ALPS」という。）で処理された水は、サンプルタンク（フランジ型）に移送される。東京電力が、6月15日に既設ALPSサンプルタンクの堰内雨水を雨水処理設備へ移送するためにサンプリングを実施したところ、6月23日にトリチウム濃度が33,000 Bq/L、ストロンチウム90濃度が9.8Bq/L 検出されたことから、現場の状況を確認した。（図1）（写真1）

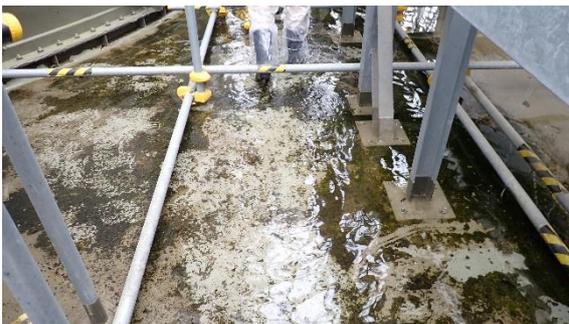
(写真2)
既設ALPSサンプルタンク堰内の
状況

- ・既設ALPSサンプルタンク堰内には、雨水等が数cm程度の深さで溜まっている箇所があった。（写真2）
- ・既設ALPSサンプルタンク、配管及び弁等を目視確認したが、確認した範囲では、水の漏えい等は確認できなかった。（写真3）
- ・東京電力によると、当該事象が発覚後、水の漏えい箇所を特定するため、目視確認を実施したが、特定に至らなかったため、配管の保温材を撤去して内部を確認する等、本格的な漏えい箇所の特定作業を実施するとのことであった。
