## 福島第一原子力発電所現地確認報告書

固体廃棄物貯蔵庫第9棟（図1）

固体廃棄物貯蔵庫第9棟における廃棄物の保管状況

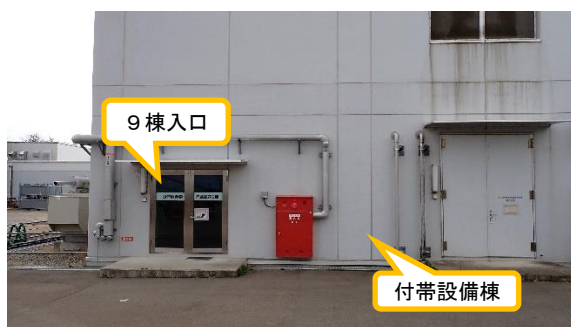
固体廃棄物貯蔵庫第9棟※は廃炉作業に伴い発生した瓦礫等を保管することを目的に建設され、平成30年2月から運用が開始されている。（図1、写真1）

※固体廃棄物貯蔵庫第9棟：鉄筋コンクリート造りの地上2階、地下2階の建物であり、地上階には低線量の瓦礫類を地下階には高線量の瓦礫類を容器に収納して保管する施設。

(写真 1)  
固体廃棄物貯蔵庫第 9 棟の外観

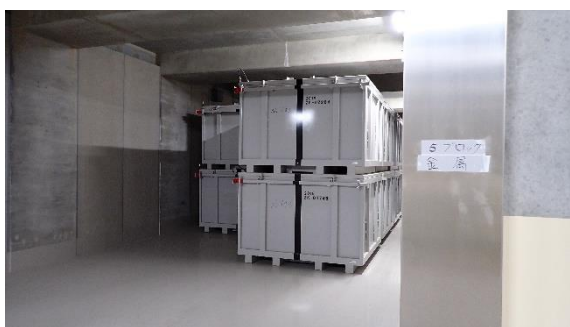
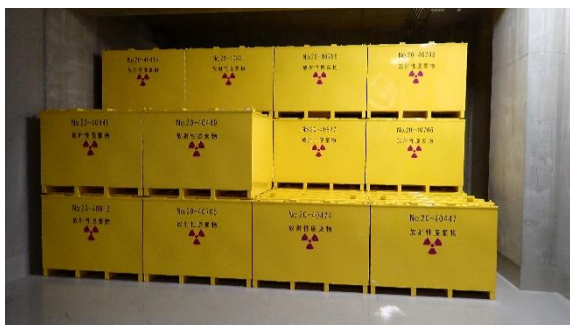
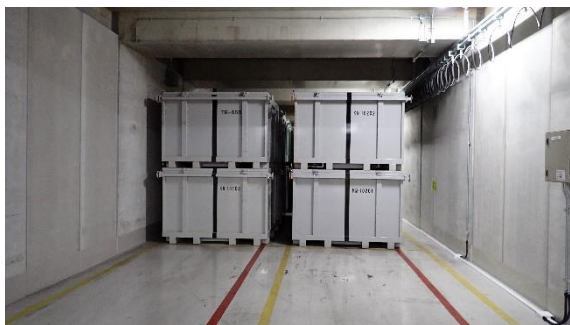
- ・ 貯蔵庫棟内にある貯蔵レーンに、瓦礫類がコンテナに収納された状態で保管されており、貯蔵レーンを各階毎に7レーン確認した。（写真2）
- ・ 貯蔵庫棟内はコンテナを保管するスペースに余裕がある状態であった。
- ・ 地上1階の貯蔵レーンでは、内容物についての記載があるコンテナもあった。（写真3）
- ・ 確認した範囲では、コンテナの破損や瓦礫類の飛散、コンテナ表面の結露は見られなかった。

(写真 2 - 1)  
貯蔵庫棟内の状況①  
(地上 1 階の貯蔵レーンでの保管状況の例)

(写真 2 - 2)  
貯蔵庫棟内の状況②  
(地上 2 階の貯蔵レーンでの保管状況の例)

(写真 2 - 3)  
貯蔵庫棟内の状況③  
(地下 1 階の貯蔵レーンでの保管状況の例)

(写真 2 - 4)  
貯蔵庫棟内の状況④  
(地下 2 階の貯蔵レーンでの保管状況の例)

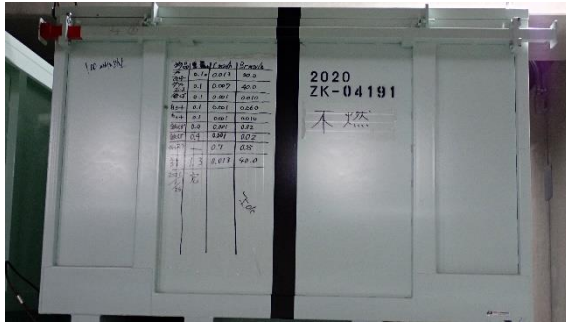
(写真3)

地上1階の貯蔵レーンのコンテナ  
(内容物についての記載があるコンテナの一つ)
