## 2号機 PCV内部調査・試験的取り出しについて

2025年6月4日

技術研究組合 国際廃炉研究開発機構  
東京電力ホールディングス株式会社

# 燃料デブリサンプル（２回目）の 非破壊分析結果について（速報）

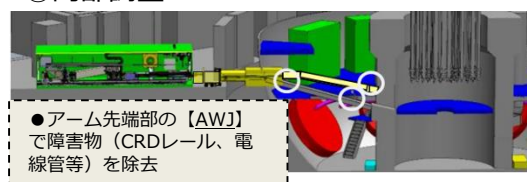
##### ①内部調査

- ・ 隔離弁：PCV内/外を仕切るために設置した弁
- ・ AWJ（アブレシブウォータージェット）：高圧水に研磨材（アブレシブ）を混合し、切削性を向上させた加工機

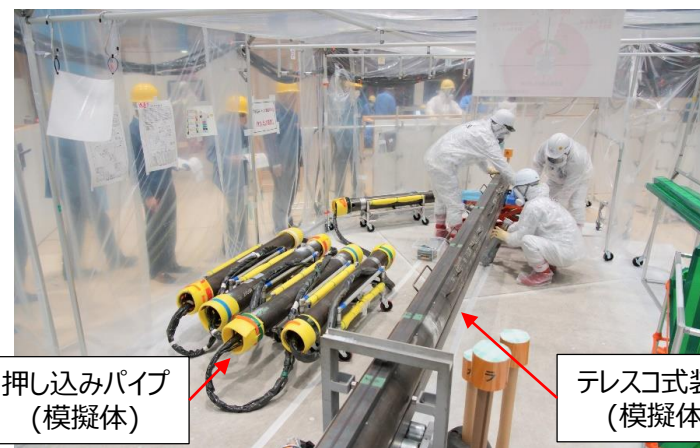
押し込みパイプの訓練状況

押し込みパイプ  
(模擬体)

テレスコ式装置  
(模擬体)

- ・ メーカー工場にて先端治具の改良及び工場での検証が完了し、模擬環境による先端治具監視カメラ及びアーム先端部カメラの交換、改良先端治具の交換の作業訓練を実施
- ・ また、押し込みパイプの模擬体を使用し、模擬環境でのパイプ取り付け及び取り外しの作業訓練を実施

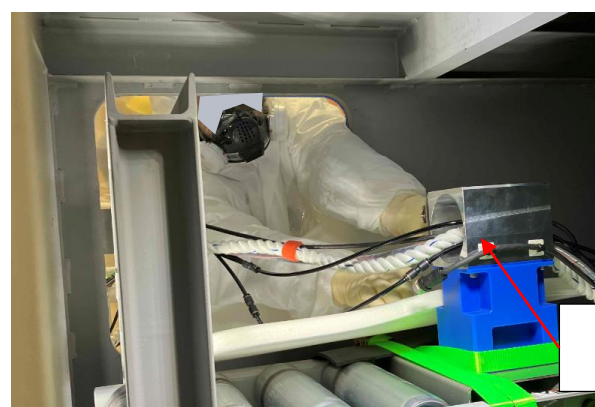
カメラ交換の訓練状況

アーム先端部  
(模擬体)

※撮影のため反対側のハッチを開放

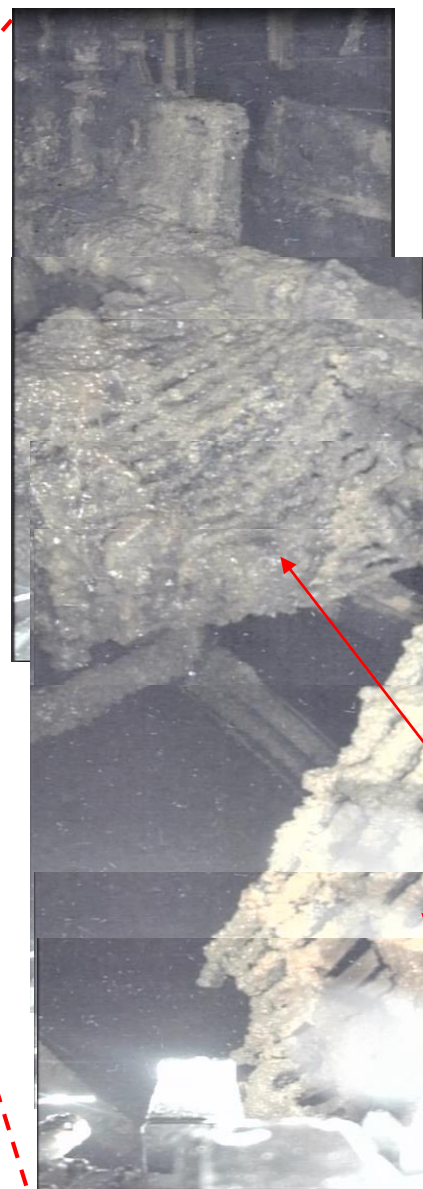
- テレスコ式装置のアーム先端部カメラにより開口2周囲の映像撮影に成功
- 開口2にグレーチングが残存していたものの、先端治具を吊り降ろせる開口があることを確認

黄色点線部のグレーチング

橙色点線部のグレーチング

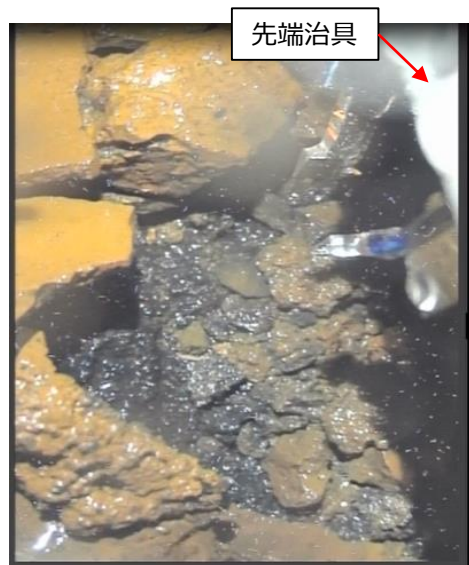
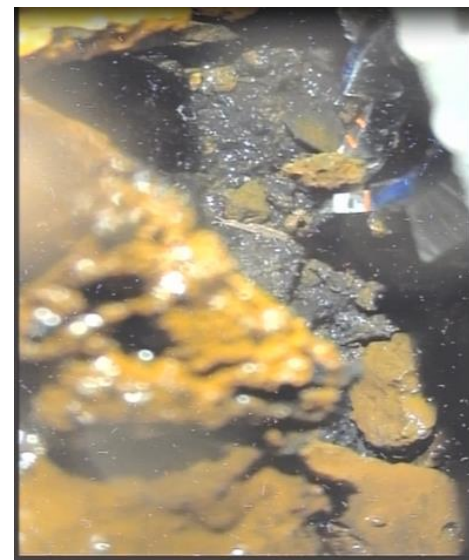
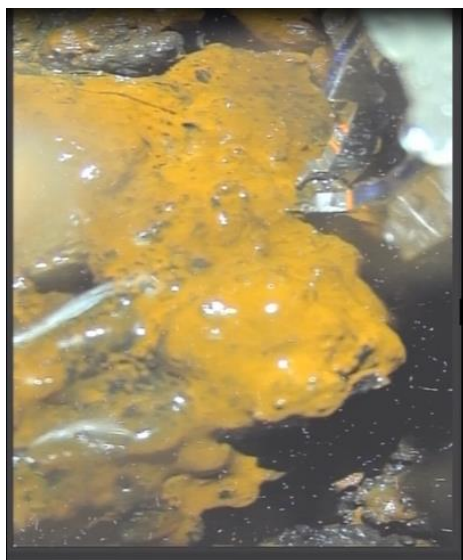
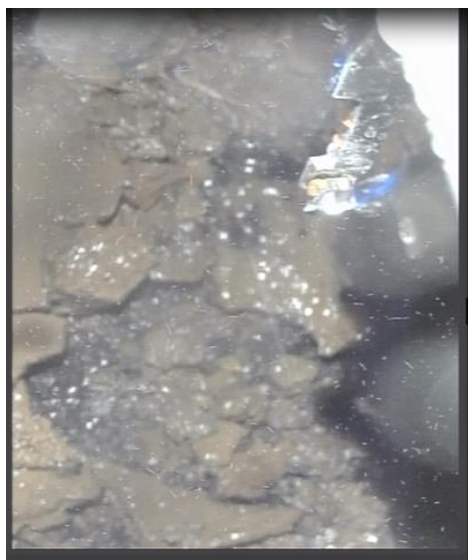
①ペデスタル底部の状況

②デブリの把持前

③把持したデブリの持ち上げ

④先端治具の移動

⑤先端治具吊上げ

•開口2 底部の映像取得及び  
デブリ採取に成功。

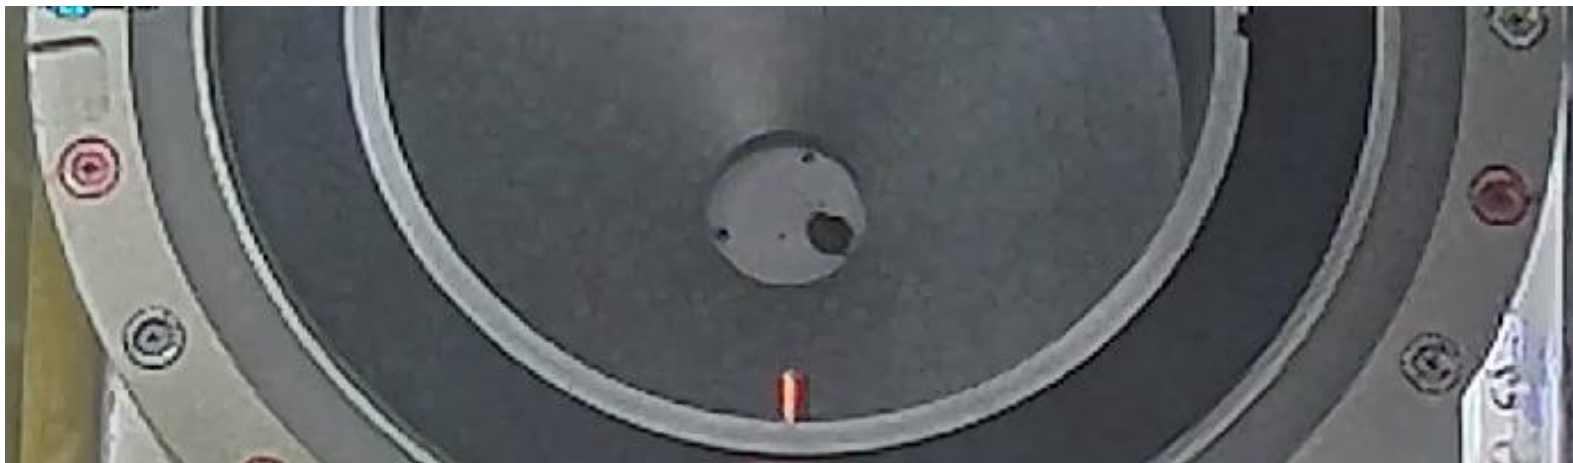
- 燃料デブリの線量率計測を行い、回収可否の判断基準「線量率24mSv/h（20cm位置）以下」であることを確認
- 把持した燃料デブリを運搬用ボックスに回収

採取した燃料デブリを運搬用ボックス（底部）へ収納した状況（4月22日）

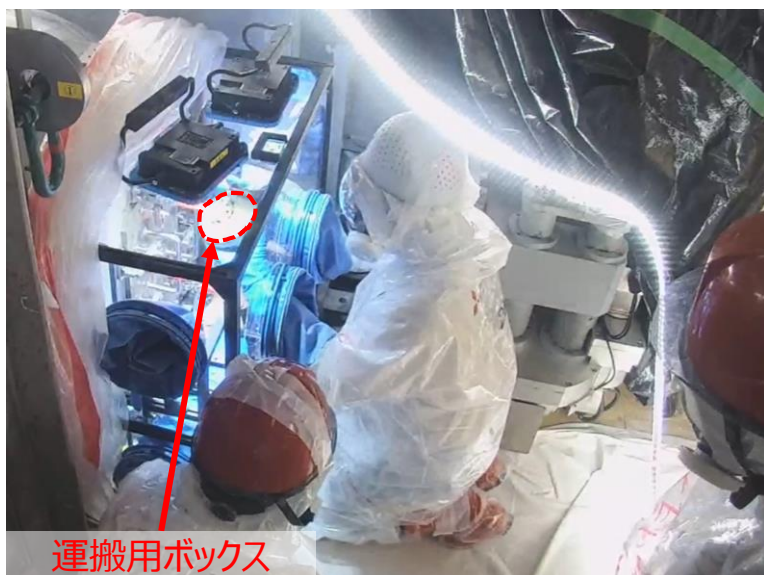
- ・ エンクロージャ側面ハッチを開放後、エンクロージャ外へ運搬用ボックスを取り出し、建屋内運搬容器へ収納  
（「燃料デブリを建屋内運搬容器へ回収」＝「試験的取り出し作業の完了」）
- ・ グローブボックスに搬入し重量測定等を実施

【測定結果】 重量：約0.2 g,  $\gamma$ スペクトル分析： $^{154}\text{Eu}$ 検出あり, 線量率(@20cm)  $\gamma$ ：0.1mSv/h,  $\beta$ ：4.5mSv/h  
※BG：0.1mSv/h

エンクロージャ側面ハッチから運搬用ボックスを取り出す様子

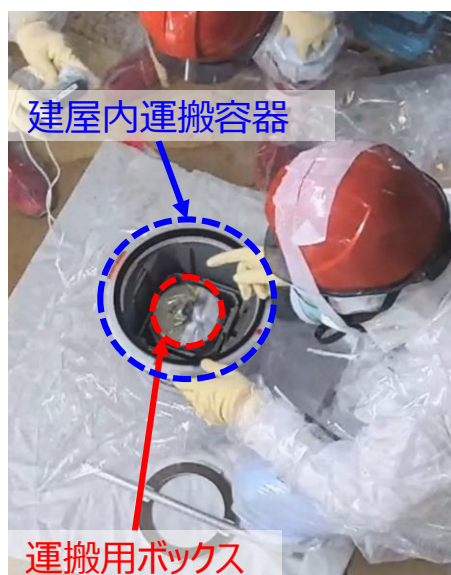
建屋内運搬容器

運搬用ボックス

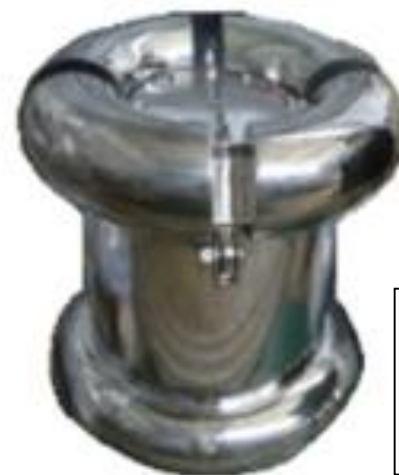
A型輸送容器

- 試験的取り出しで採取した燃料デブリは、構外分析施設（JAEA大洗）に輸送。
- 法令上の各種試験条件に置かれた場合に、輸送容器の密封性能が失われないことを確認。
- 試料容器（ポリエチレン製）収納された燃料デブリは、つぼ型容器（ポリプロピレン、鉛製）に収納された状態でポリ塩化ビニール樹脂製の袋に密封した上で輸送容器に収納する。
- また、輸送前に燃料デブリを収納した状態で表面線量率及び表面汚染密度が基準値を下回ることを確認。
- 事故等が発生した場合においても、放射性物質が漏えいしないよう対策を講じている。
- 万が一漏えいした場合には、放射線測定を行い、ロープや標識で区画し立ち入りを制限し、除染することで、公衆への被ばくを抑制する。また、関係機関へ速やかに連絡する。
- 輸送に従事する者に教育及び訓練を実施。

＜仕様＞  
直径：約60cm  
高さ：約70cm  
重量：約1,000kg

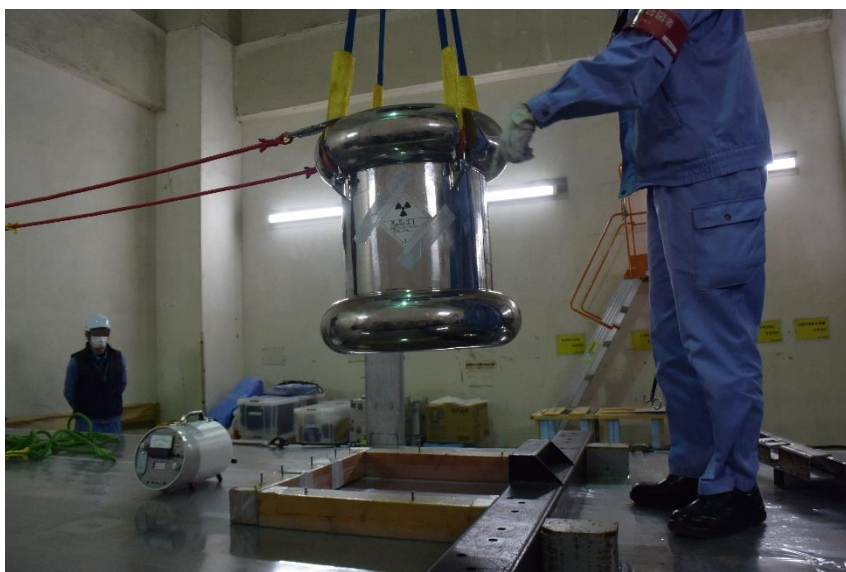
燃料デブリを収納したキャスク

- 試験的取り出し作業（2回目）により、2号機ペDESTAL内床面から燃料デブリサンプルが採取された。
- 4月25日に、JAEA大洗原子力工学研究所照射燃料集合体試験施設（FMF）に燃料デブリサンプルを受入れ、4月28日から非破壊分析を開始した。

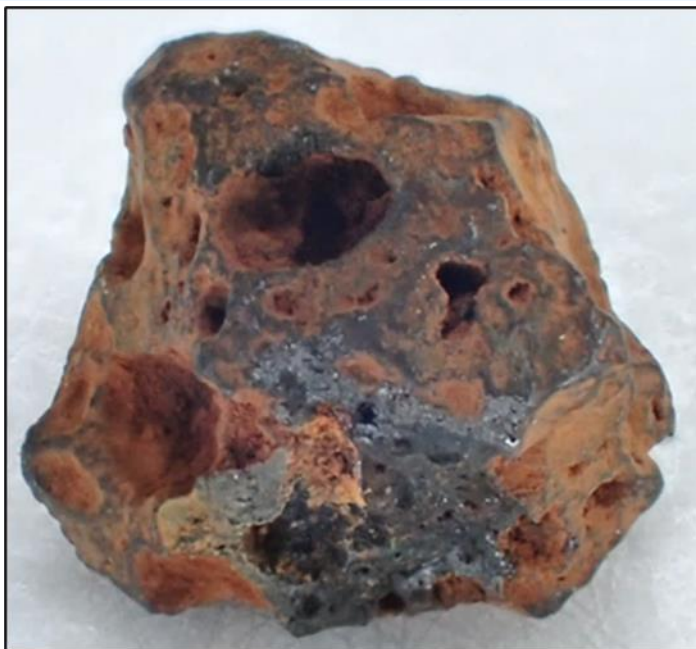
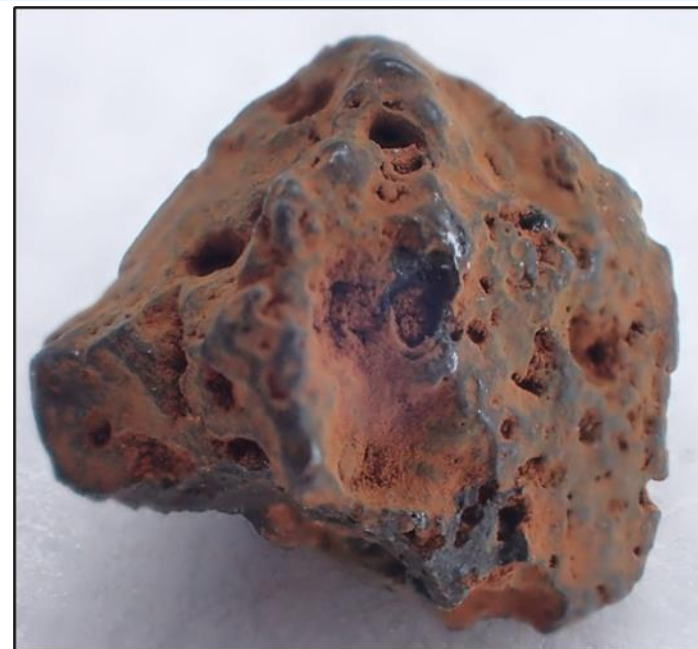
燃料デブリサンプルの外観・拡大写真  
(真上から撮影)

- 受け入れた燃料デブリサンプルは、不均一なサンプルであった。
- 全体的に赤褐色（1回目よりも明るい）であり、表面の一部に黒色の部分が認められた。
- スケールにより測定した結果、最も大きいサンプルの大きさは約5mm×約4mmであった。

<重量> 0.187g（サンプルの総重量）

<線量率> 約0.3mSv/h

- 受け入れた燃料デブリサンプルは、不均一で全体的に赤褐色（1回目よりも明るい）であり、表面の一部に黒色の領域が認められた。
- 大きさは一番大きいサンプルで約5mm×約4mm、重量は0.187g、線量率（ $\gamma$ 線）は約0.3mSv/hのサンプルであった。
- $\gamma$ 線スペクトロメトリの結果、Am-241が検出され、燃料成分が含まれることがわかった。

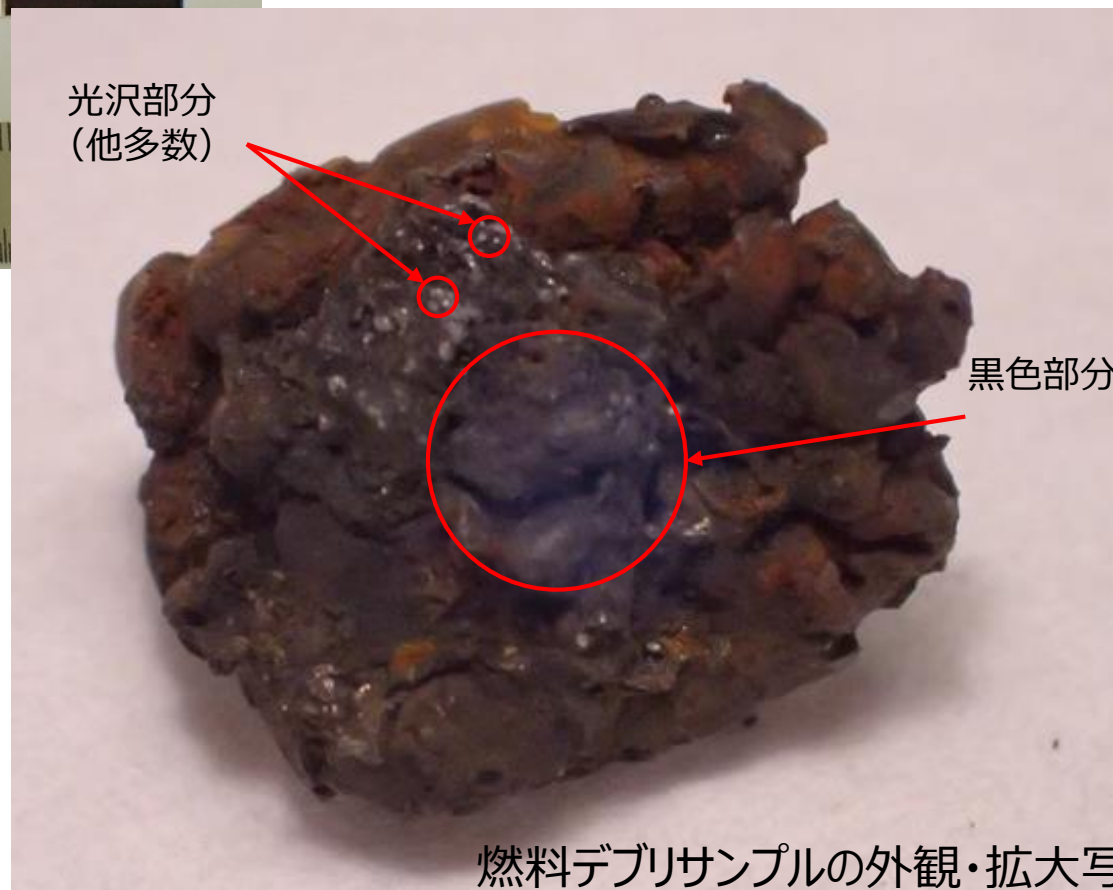
燃料デブリサンプルの外観  
（色見本、スケール付）

燃料デブリサンプルの外観・拡大写真  
（斜め約45度の角度から撮影）

燃料デブリサンプルの外観・拡大写真  
(前頁拡大写真の裏側：斜め約45度  
の角度から撮影)

- 受け入れた燃料デブリサンプルは、不均一のサンプルであった。
- 全体的に赤褐色であり、表面の一部に黒色の部分や光沢をもつ部分が認められた。
- スケールにより測定した結果、大きさは約9mm×約7mmであった。

<重量> 0.693g

<線量率> 約8mSv/h
