## 汚染水発生量の抑制について

2025年 6月 4日

東京電力ホールディングス株式会社

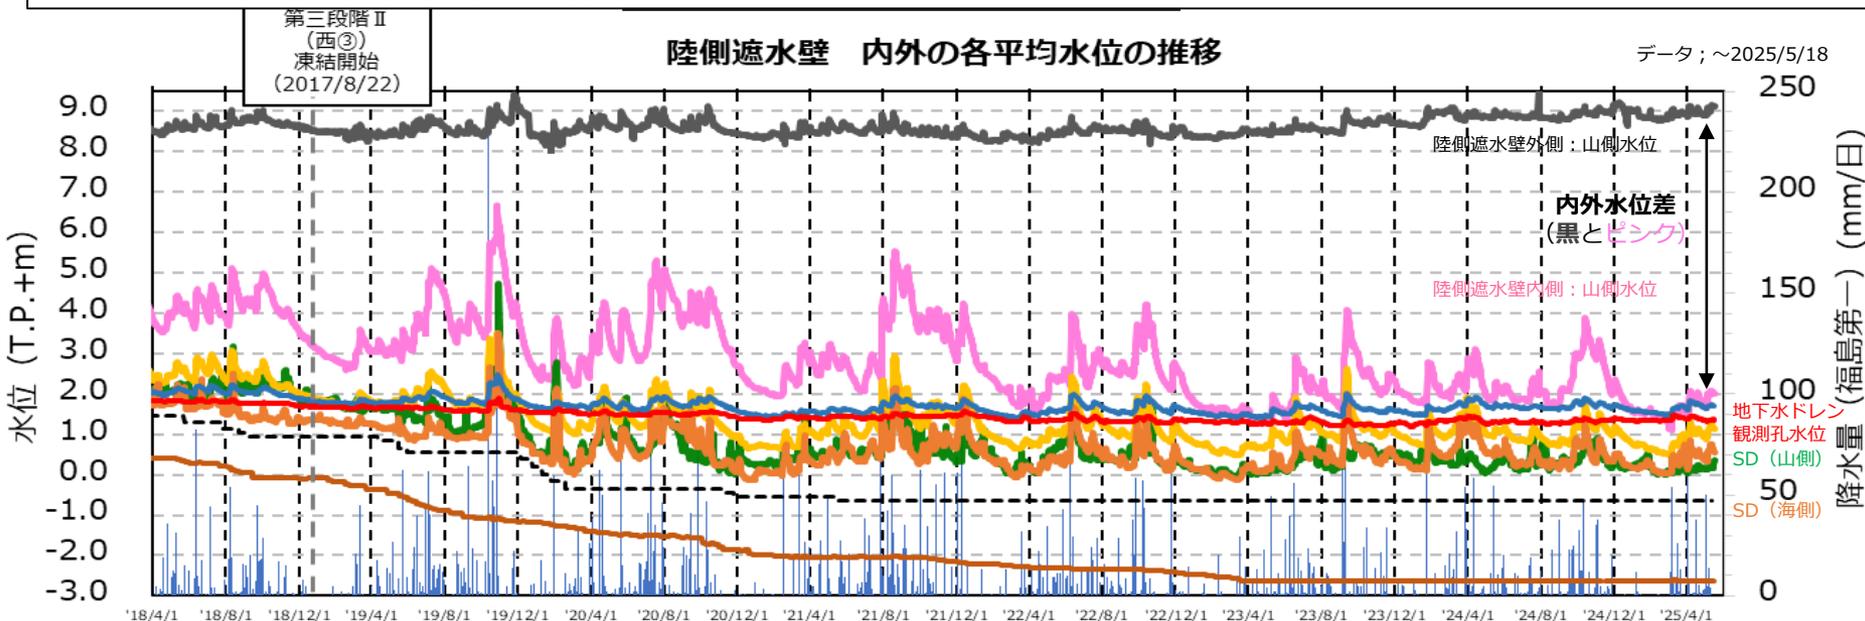
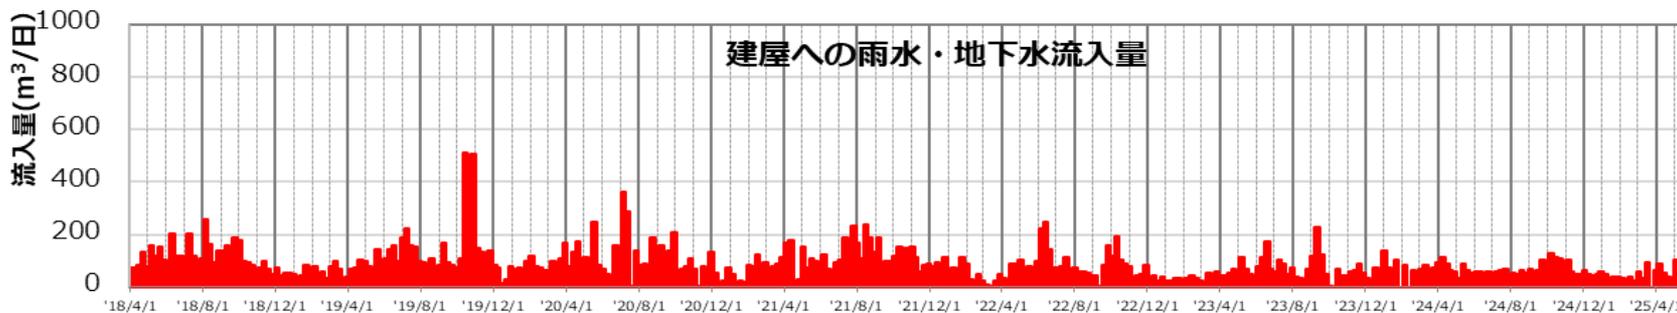
# 1-1. 建屋周辺の地下水位の状況

- 陸側遮水壁内側エリアの地下水位は山側では降雨による変動があるものの、内外水位差は確保した状態が維持されている
- 地下水ドレン観測井水位は約T.P.+1.4mであり、地表面から十分に下回っている（地表面高さ T.P.+2.5m）

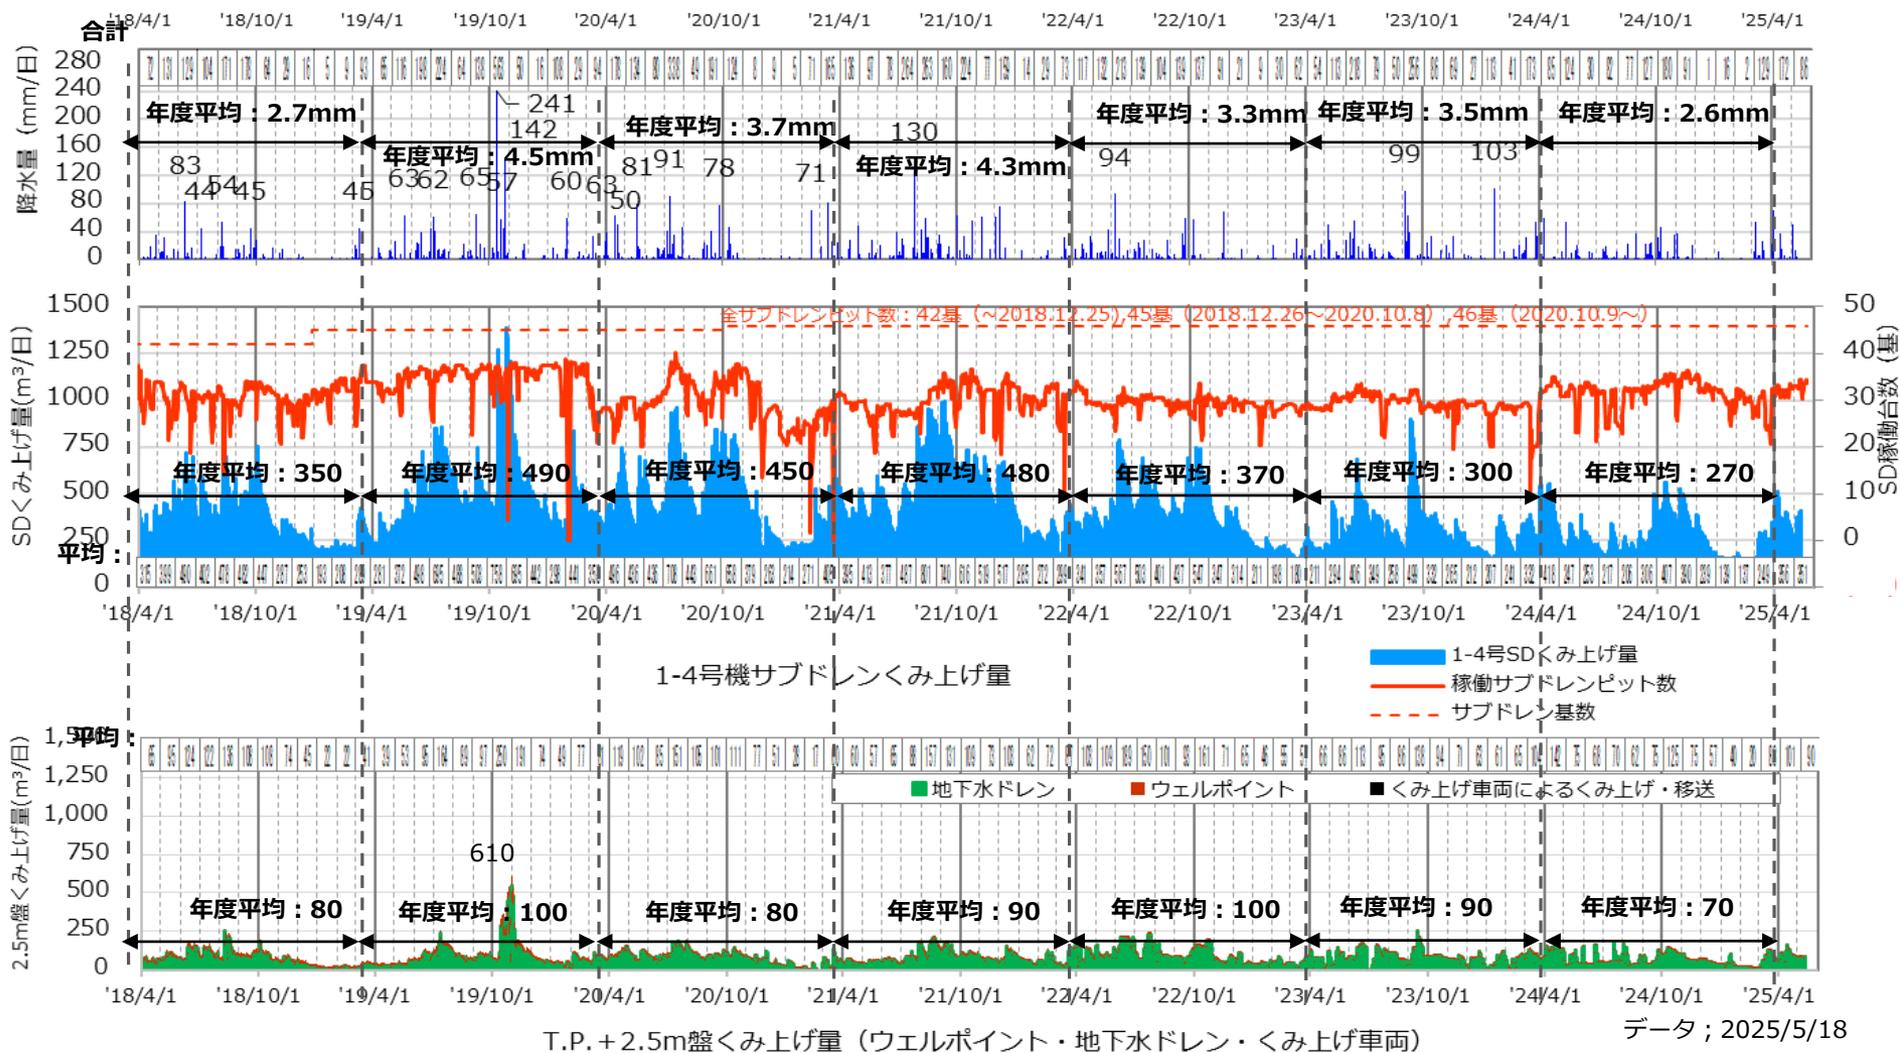
# 1-2. サブドレン・護岸エリアのくみ上げ量の推移

- 1-4号機サブドレンは、降水量に応じて、くみ上げ量が変動している状況である
- T.P.+2.5m盤くみ上げ量は、T.P.+2.5m盤エリアのフェーシングが完了しており、安定的なくみ上げ量で推移している状況である

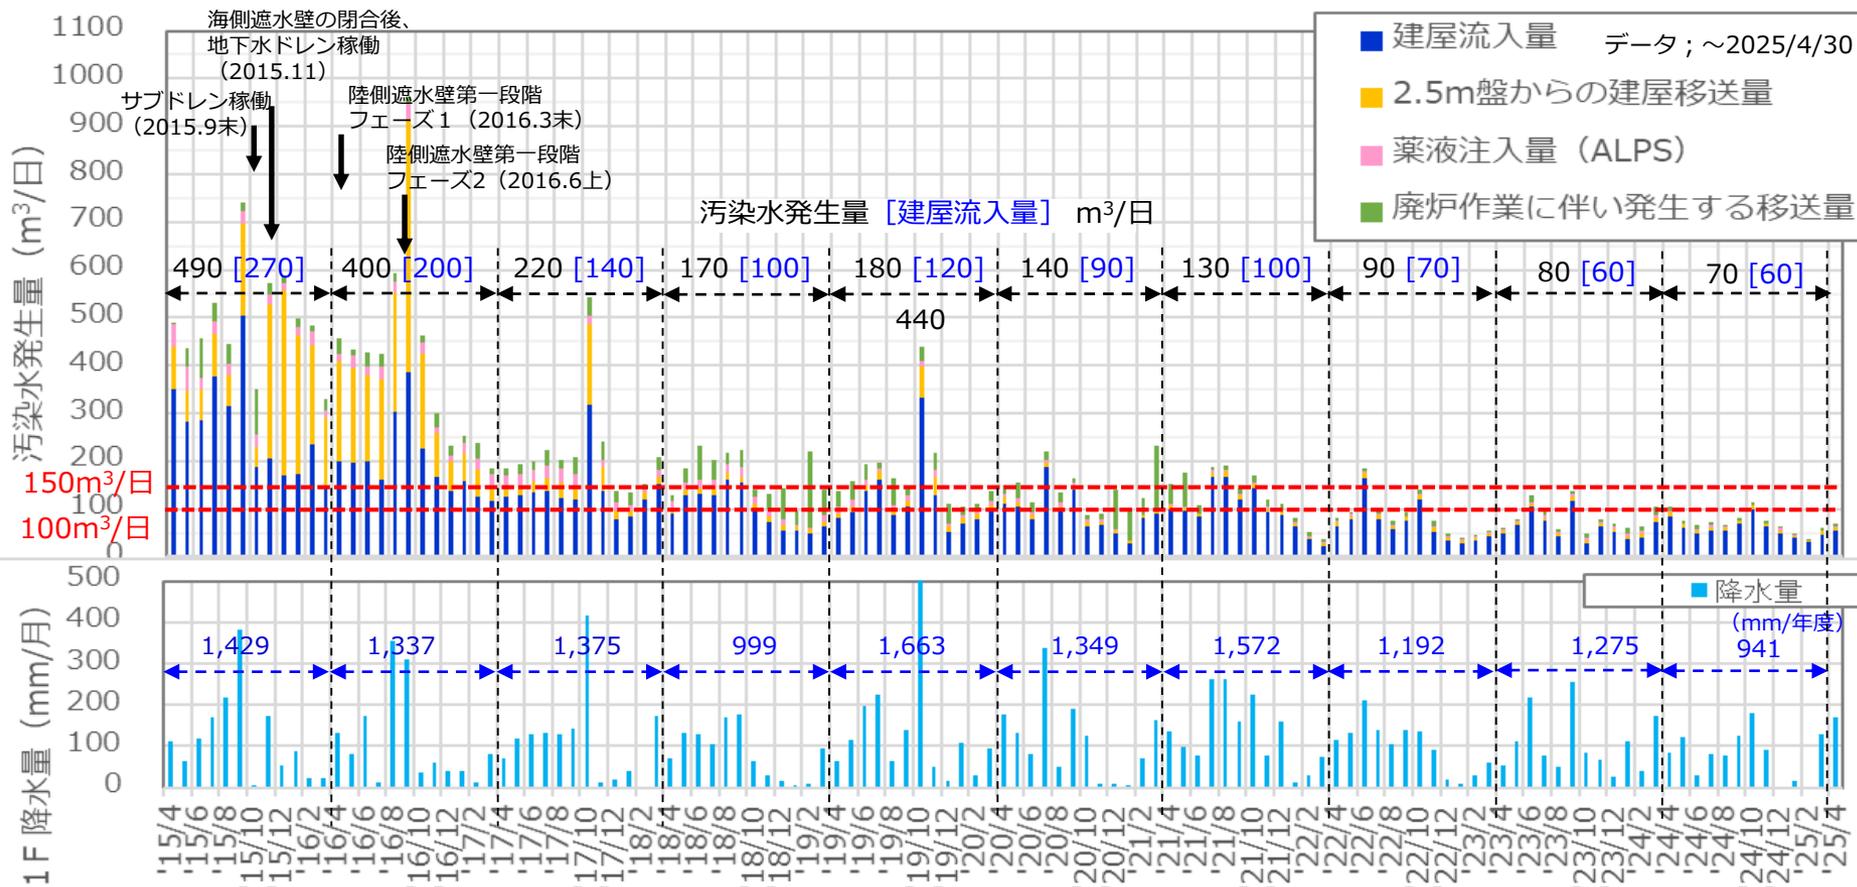
## 2. 汚染水発生量の推移

- 2024年度は、継続的な汚染水対策に加えて、降雨量が約940mmと少なかったこともあり、約70m<sup>3</sup>/日と既往最小となり抑制傾向が複数年にわたり継続して確認される。
- 平均的な降雨量（1,470mm）と比較すると約500mm少ないが、平均的な降雨量相当だったとしても、汚染水発生量は約80m<sup>3</sup>/日程度と評価され、2023年度に引き続き100m<sup>3</sup>/日以下を維持している。

注) 2017.1までの汚染水発生量(貯蔵量増加量)は、建屋滞留水増減量(集中ラド含む)と各タンク貯蔵増減量より算出しており、気温変動の影響が大きいため、2017.2以降は上表の凡例に示す発生量の内訳を積み上げて算出する方法に見直している。よって、2017.1までの発生量の内訳は参考値である。

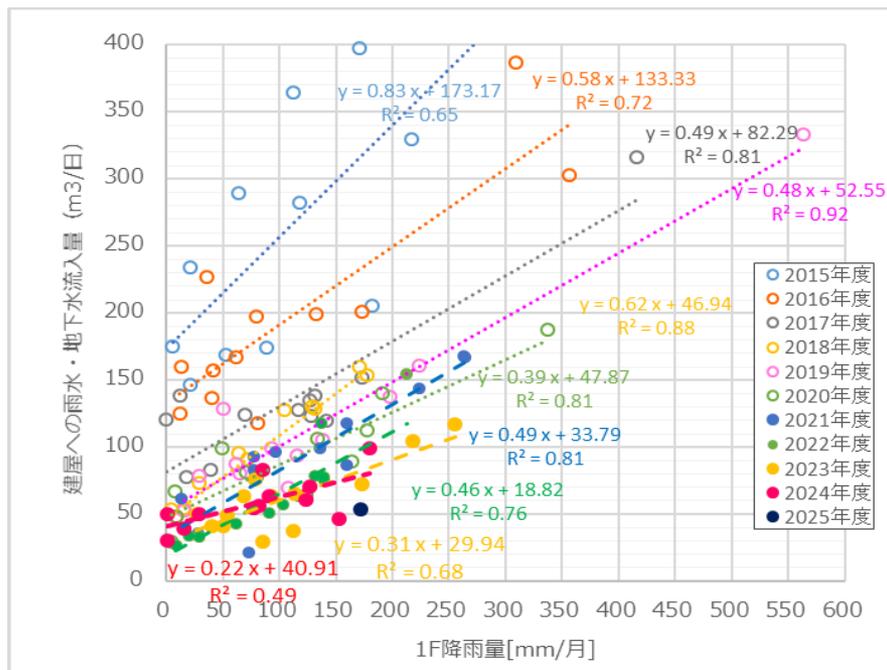
### 建屋流入量

- 2024年度に関して4月は3月末に約80mmの降雨が発生し、降雨量に対して大きい建屋流入量となっているが、その他の月に関しては、2023年度と同等以下と評価している。
- T.P.+2.5m 盤からの建屋への移送量は降雨量によらず、安定して地下水を汲み上げて運用を行っているものの更なる低減方策を検討していく。

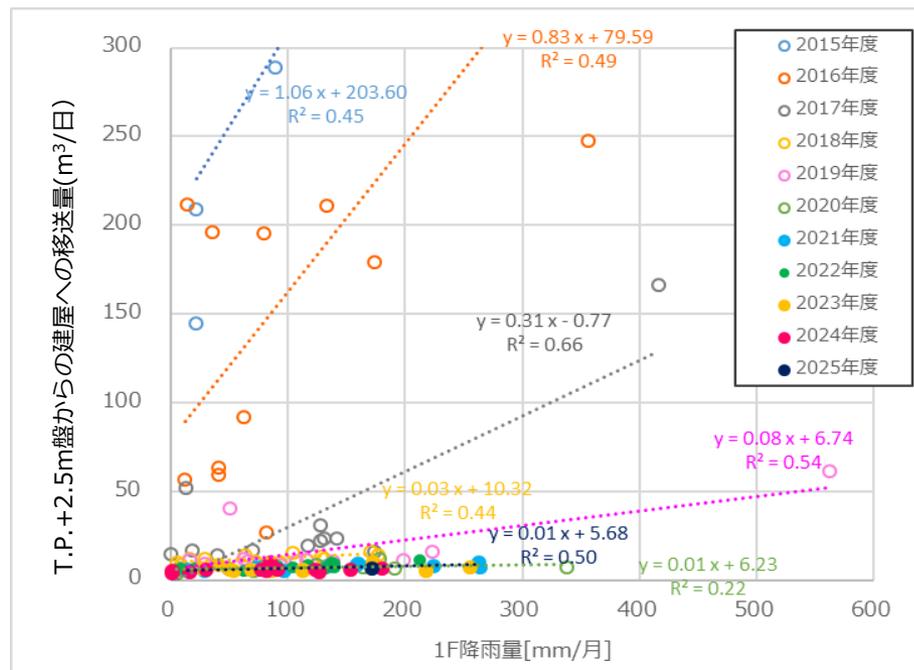
### T.P.+2.5m盤からの建屋への移送量

※2020.8月データは、本設ポンプによる移送に伴う建屋流入量のバラツキを考慮して、回帰分析において除外している。

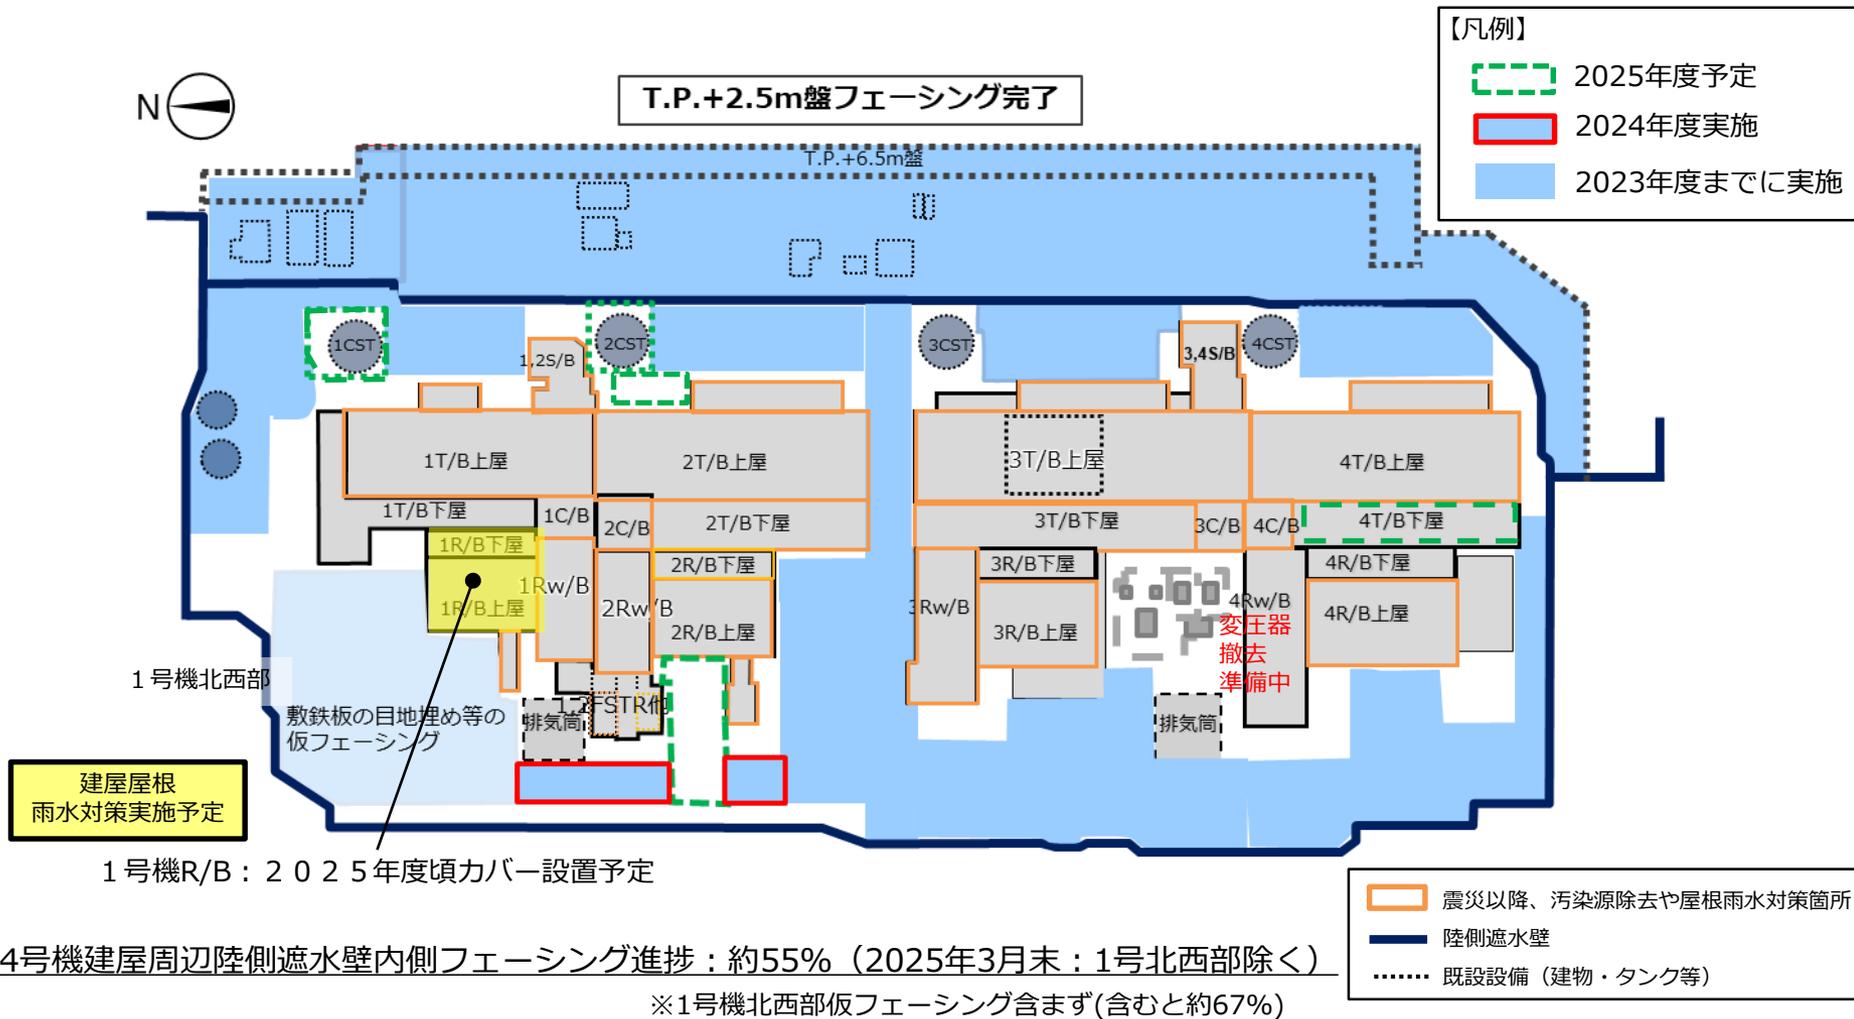
### 3-3.1 - 4号機フェーシングの進捗状況

- 1-4号機建屋周辺のフェーシングは、2024年度に2号機R/B西側エリアを実施
- 2025年度は、引き続き2号R/B西側及び1/2号機海側においてフェーシングを実施中
- 建屋屋根がれき撤去に関しては、4号T/B下屋を実施中

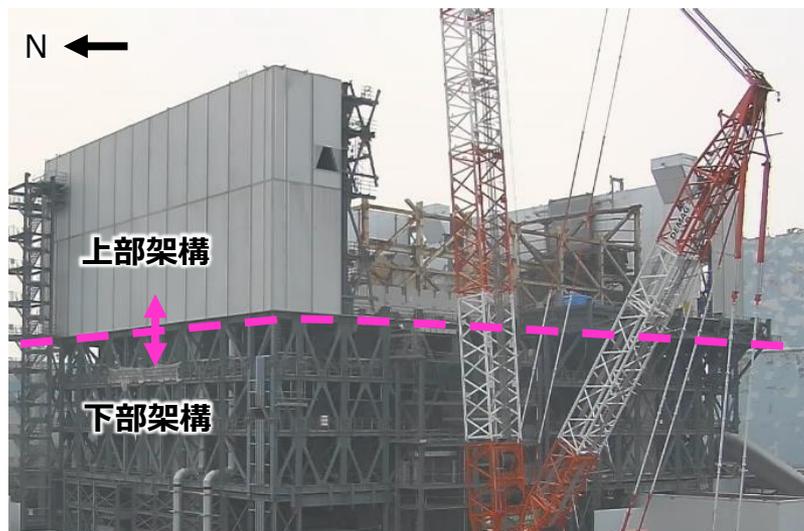
- 上部架構の設置を実施中（10/12ブロック完了）
- 現在、ダスト飛散対策として、飛散防止剤の定期散布やクレーンによる散水手段、ミスト噴霧装置を準備しているが、東側の上部架構が設置され次第、ミスト噴霧装置の運用を終了する。引き続き、飛散防止剤の定期散布やダスト飛散時のクレーン散水の運用は大型カバーが完成するまで継続していく。

現場状況（北西面）  
（撮影：2025年3月26日）

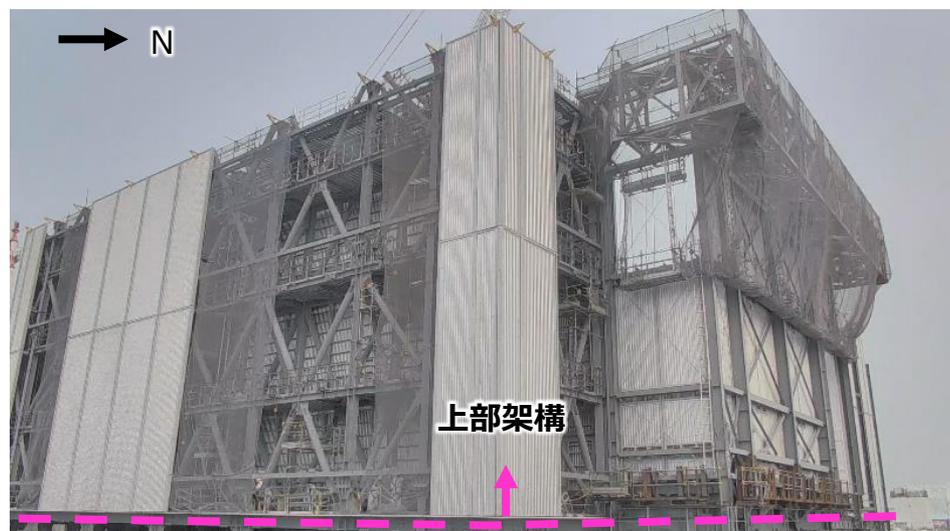
現場状況（南東面）  
（撮影：2025年3月26日）

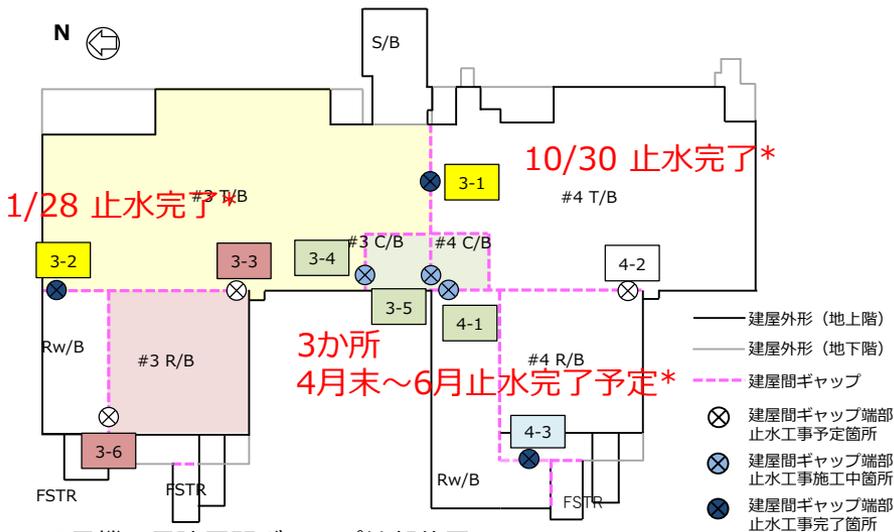
- 3号機**
- 3-1 : 完了
  - 3-2 : 完了
  - 3-4、3-5、4-1 : 2025年2月末より 削孔開始、4月末～6月にモルタル充填を実施中
  - 3-3、3-6 : 現地着手準備中

3号機、号建屋間ギャップ端部位置  
(色は工程表の実施時期と合わせている：4-2は3号機以外の時期で実施)

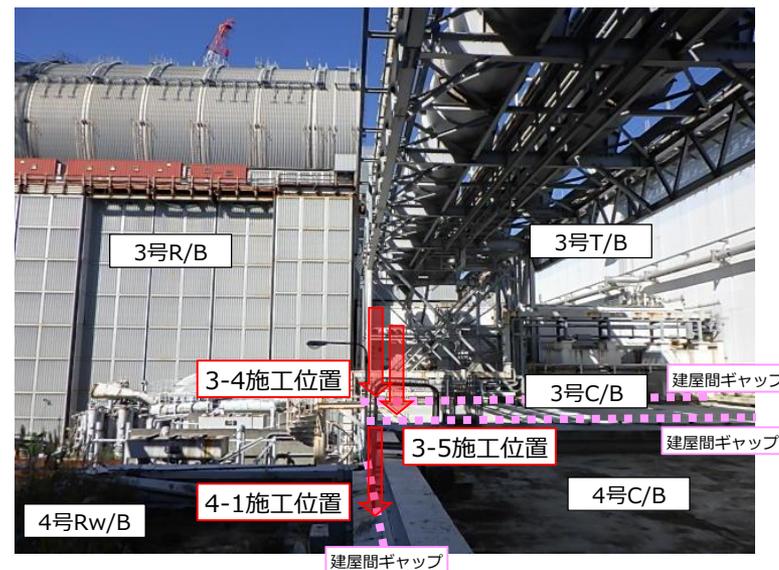
3号C/B 3-4,3-5,4-1エリア施工位置

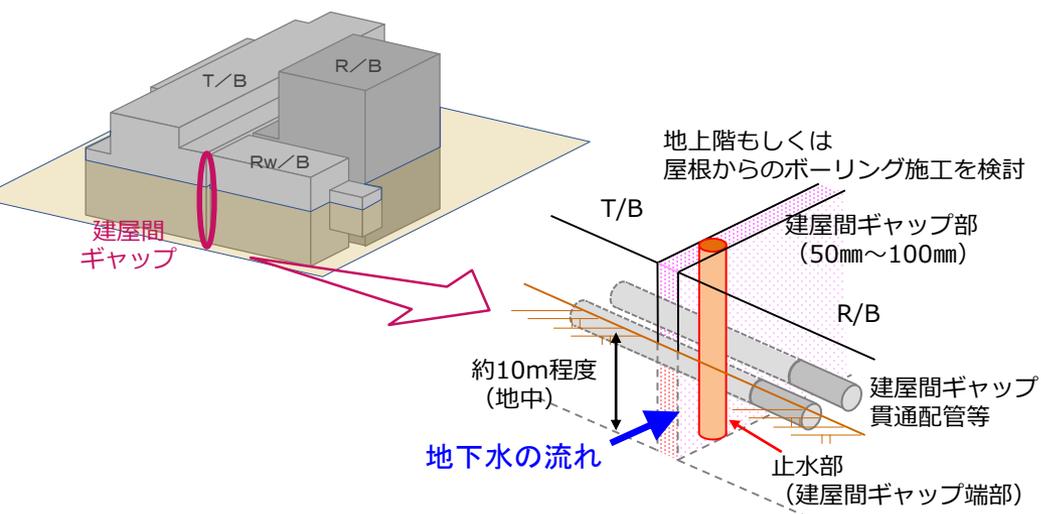
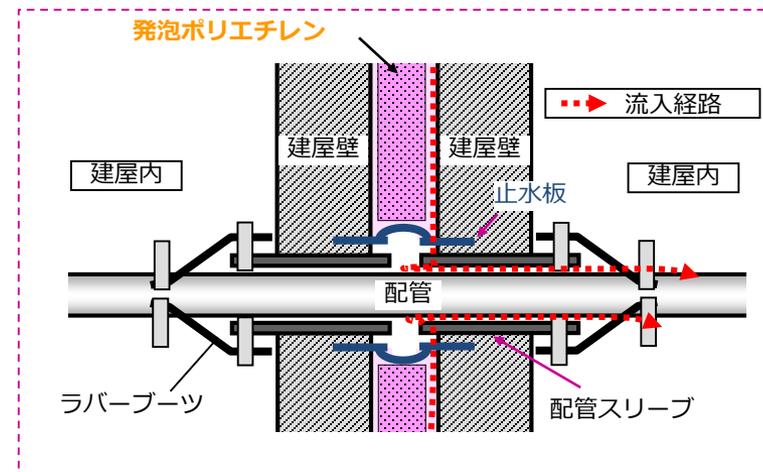
建屋間断面図

- 各建屋との建屋間には50～100mmのギャップ（隙間）が存在し、発泡ポリエチレンが設置されている。建屋間ギャップには、多数の貫通配管が存在しているため、外壁部から地下水が浸入している可能性が考えられることから、端部に止水部を設置する。
- 建屋間ギャップは、概ね底部に止水板が設置されており、外壁端部の範囲をボーリングで削孔し、削孔箇所にモルタル等で止水部を構築する予定である。
- 建屋間ギャップ端部止水の実績などを踏まえて、中長期的な汚染水対策の進め方など（陸側遮水壁、サブドレン含む）を検討していく予定である。

原子炉建屋周辺の建屋同士を隣接して建設する際に生じる外壁間の50～100mmの隙間の事である。建屋間ギャップ内には、先行建屋外壁に発泡ポリエチレンが設置されており、地下水が地盤側から建屋間ギャップに浸入すると配管等貫通部から建屋内に地下水が流入する可能性が考えられる。

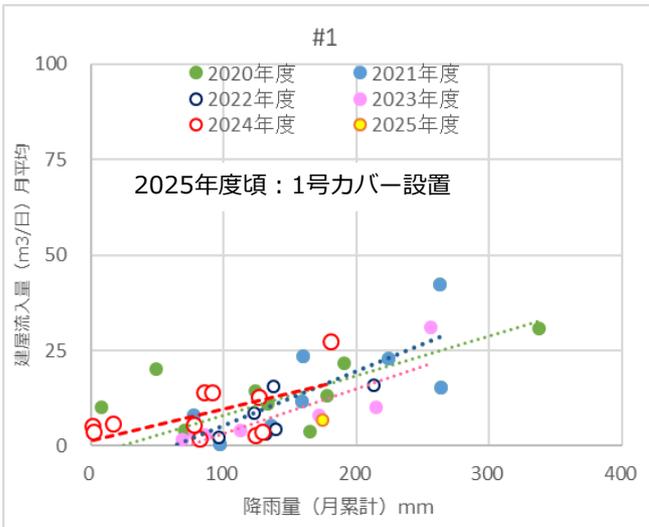
- 2号機、3号機：段階的に減少傾向が確認される。フェーシングは継続して実施し、特に3号機は、2月、3月更に減少しており、建屋間ギャップ端部止水（2/6か所完了）の効果について、データを拡充し評価していく
- 1号機：2025年度はPCV水位低下、炉注変更の影響が大きいと想定している

2022年度：2m<sup>3</sup>/日、2023年度：4m<sup>3</sup>/日  
2024年度：8m<sup>3</sup>/日

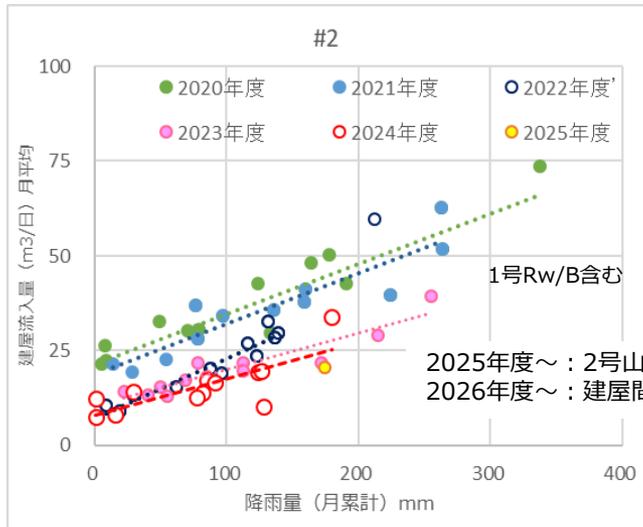
2022年度：24m<sup>3</sup>/日、2023年度：20m<sup>3</sup>/日  
2024年度：16m<sup>3</sup>/日

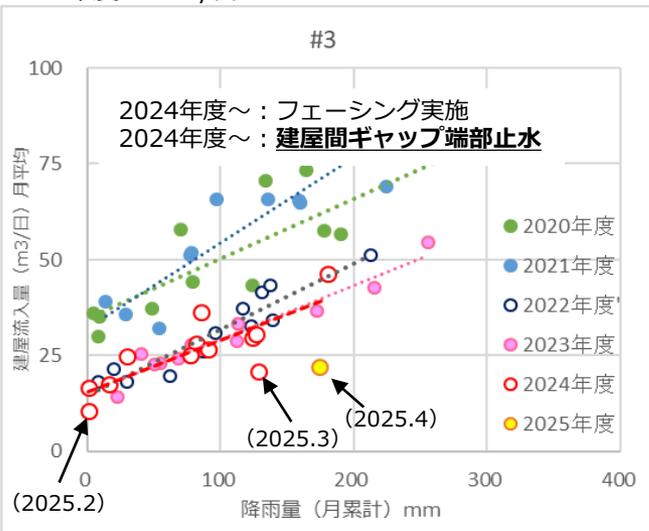
- (建屋流入量の発生推定要因)**
- ✓ 地下水：切片の値
  - ✓ その他（雨水等）：勾配×降雨量

2022年度：31m<sup>3</sup>/日、2023年度：30m<sup>3</sup>/日  
2024年度：26m<sup>3</sup>/日

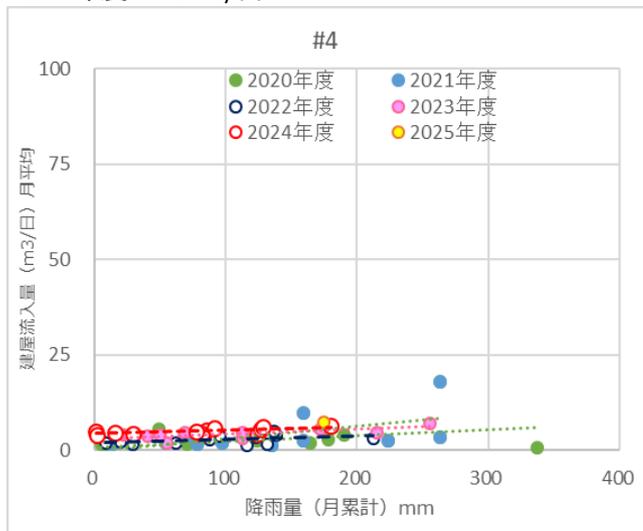
2022年度：3m<sup>3</sup>/日、2023年度：4m<sup>3</sup>/日  
2024年度：5m<sup>3</sup>/日

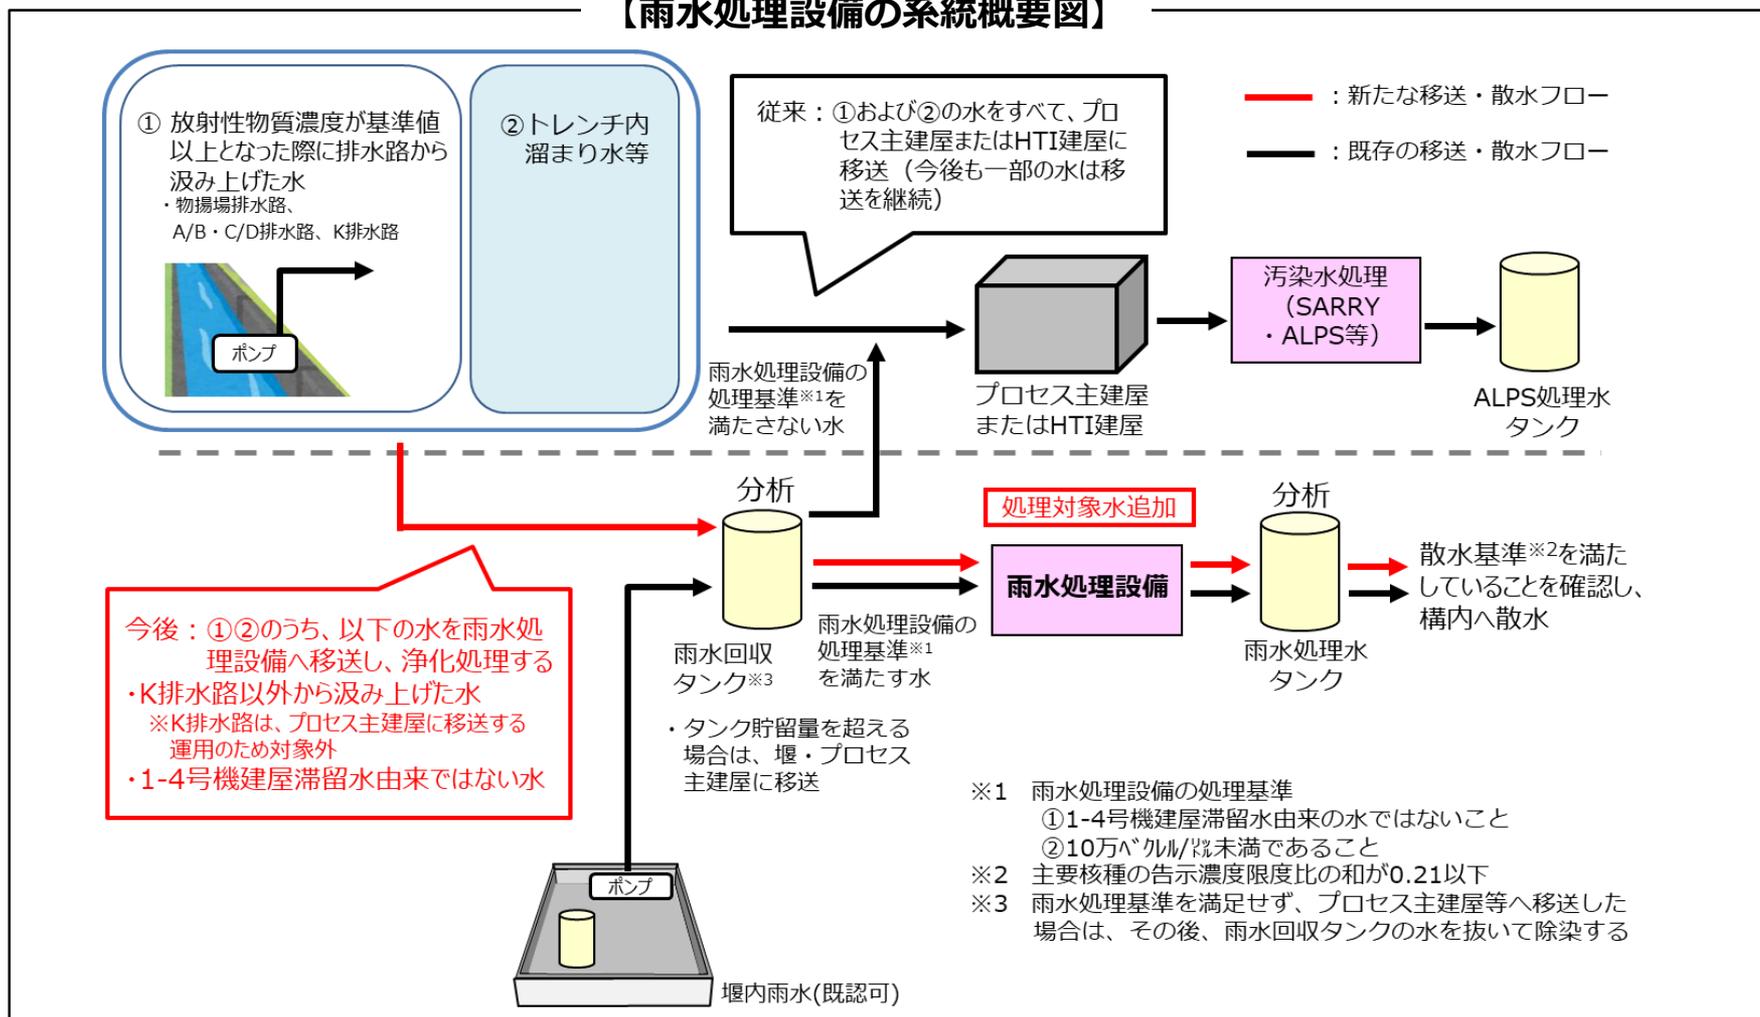
【雨水処理設備の系統概要図】

- これまで、排水路の放射性物質濃度が基準値以上となる事象が発生した場合、排水路ゲートを閉鎖し、最終的にプロセス主建屋等へ移送する計画となっている。更に、放射性物質濃度が低い構内溜まり水（トレンチ内の溜まり水等）についても、同様にプロセス主建屋等へ移送しており、汚染水発生量増加の一因となっている。
- このため、汚染水発生量の低減を目的に雨水処理設備にて処理可能な濃度※1の水をタンク堰内の雨水処理設備で浄化処理し、構内散水するための実施計画変更を行った（2024年9月17日認可）。2024年11月より、該当するトレンチ内の溜まり水の移送を実施する運用を開始している。

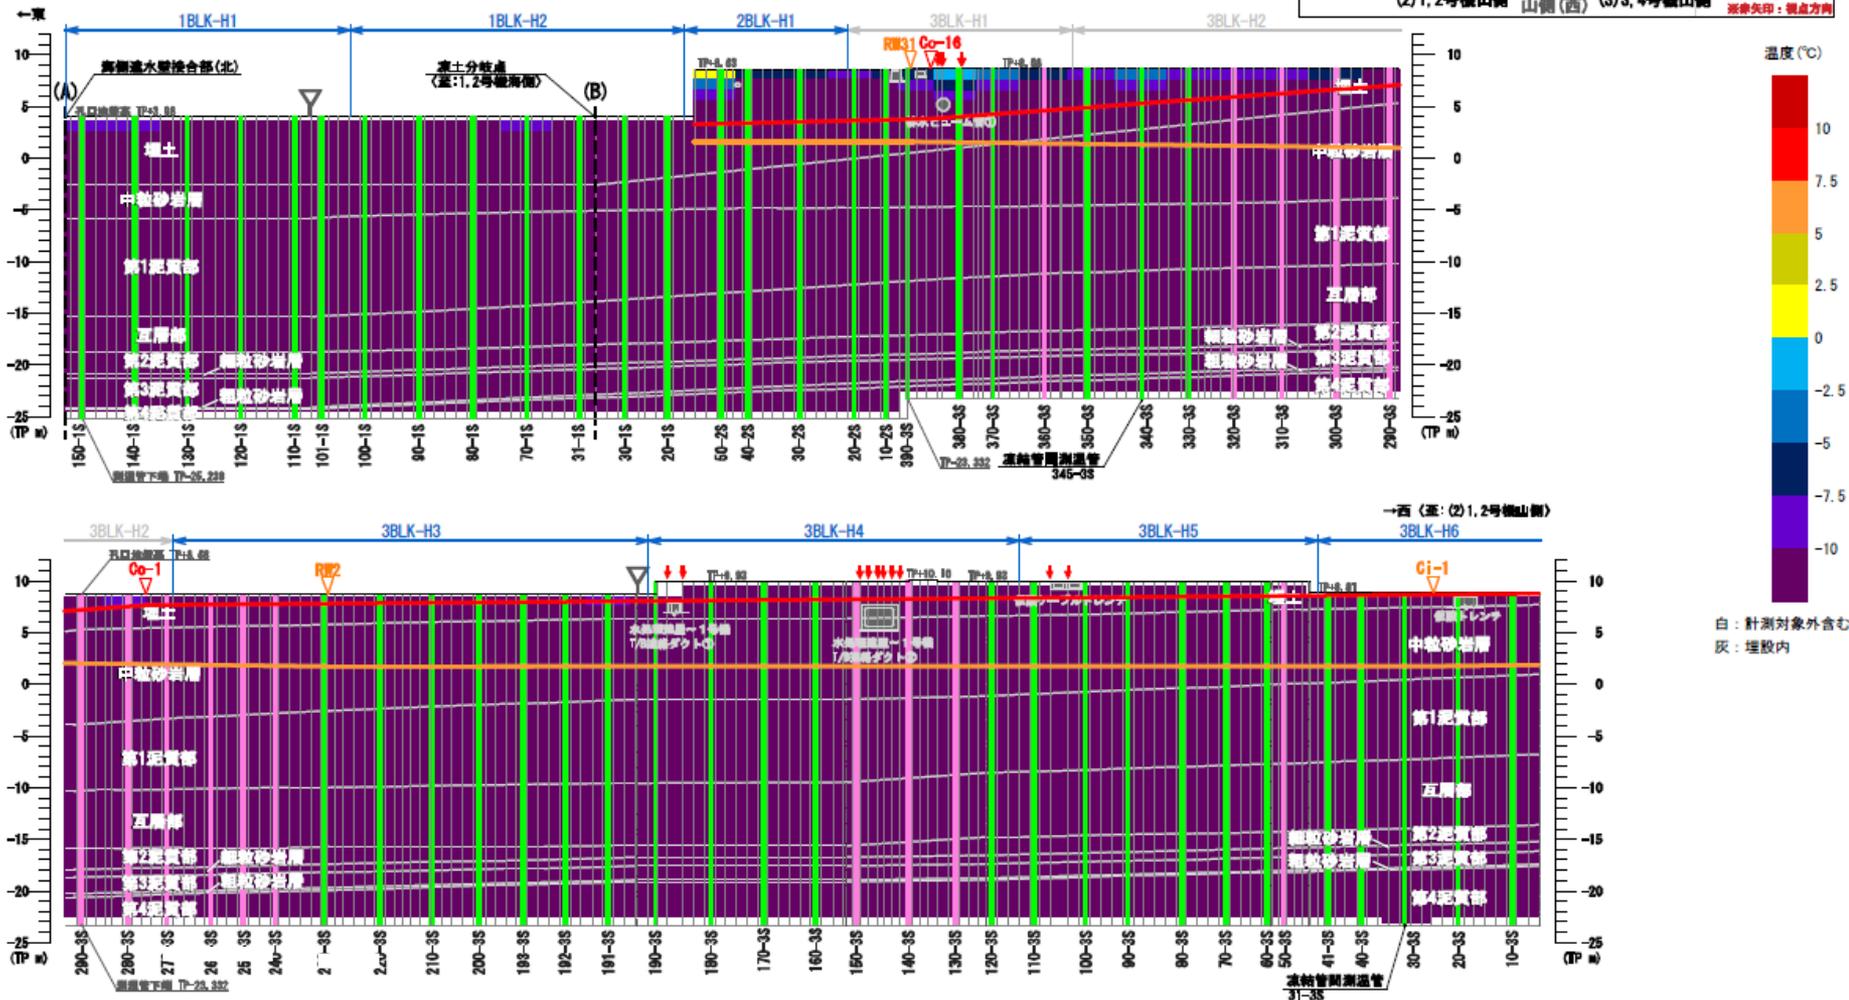
### (1) 1号機北側 (北側から望む)

(温度は5/20 7:00時点のデータ)

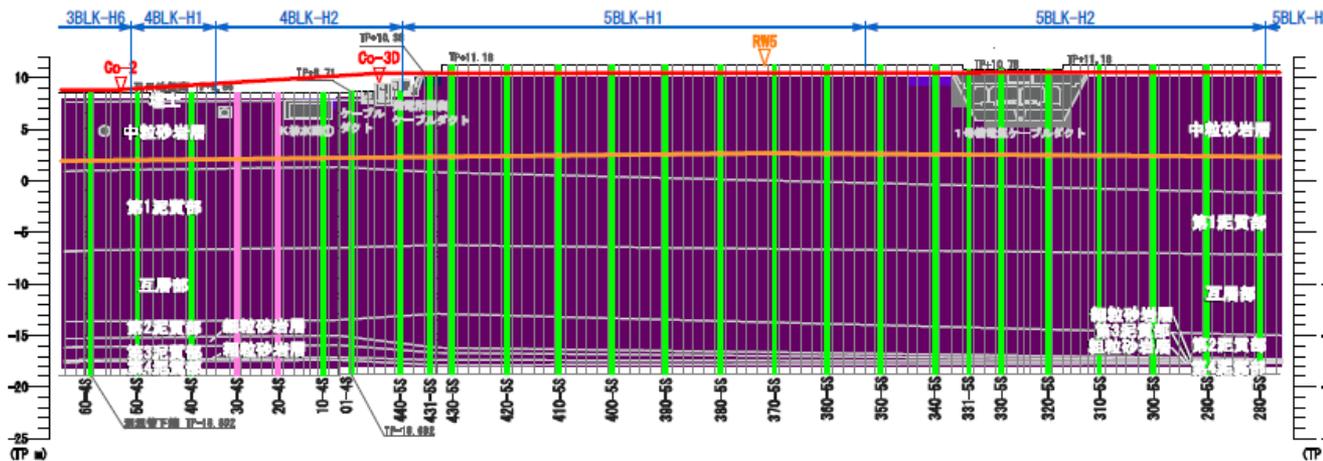
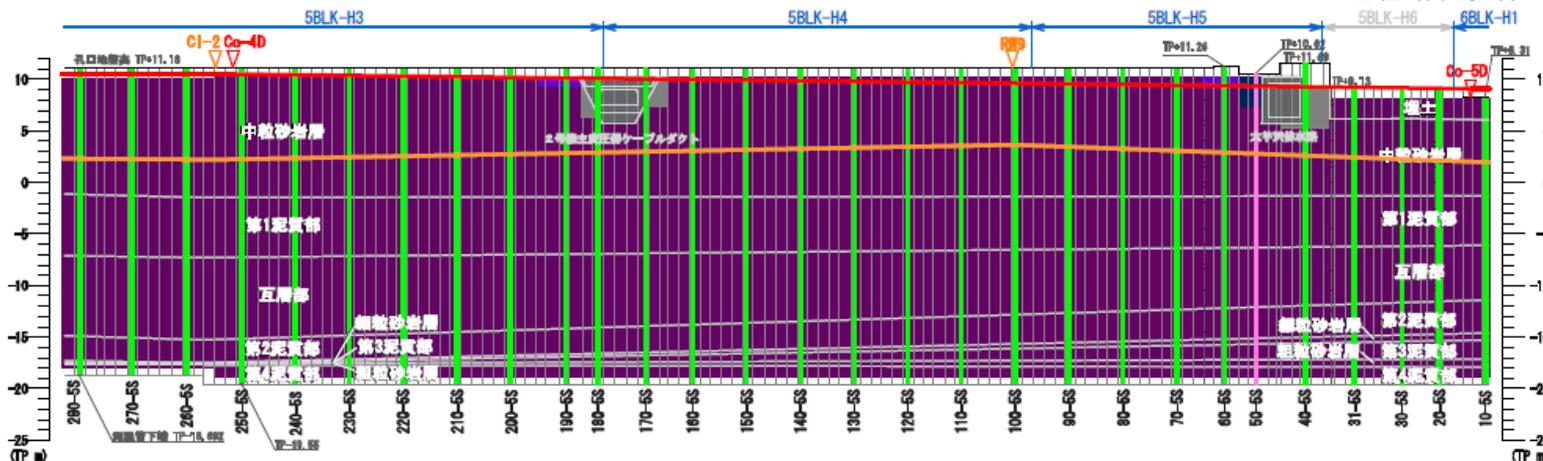
(2) 1,2号機山側 (西側から望む)

(温度は5/20 7:00時点のデータ)

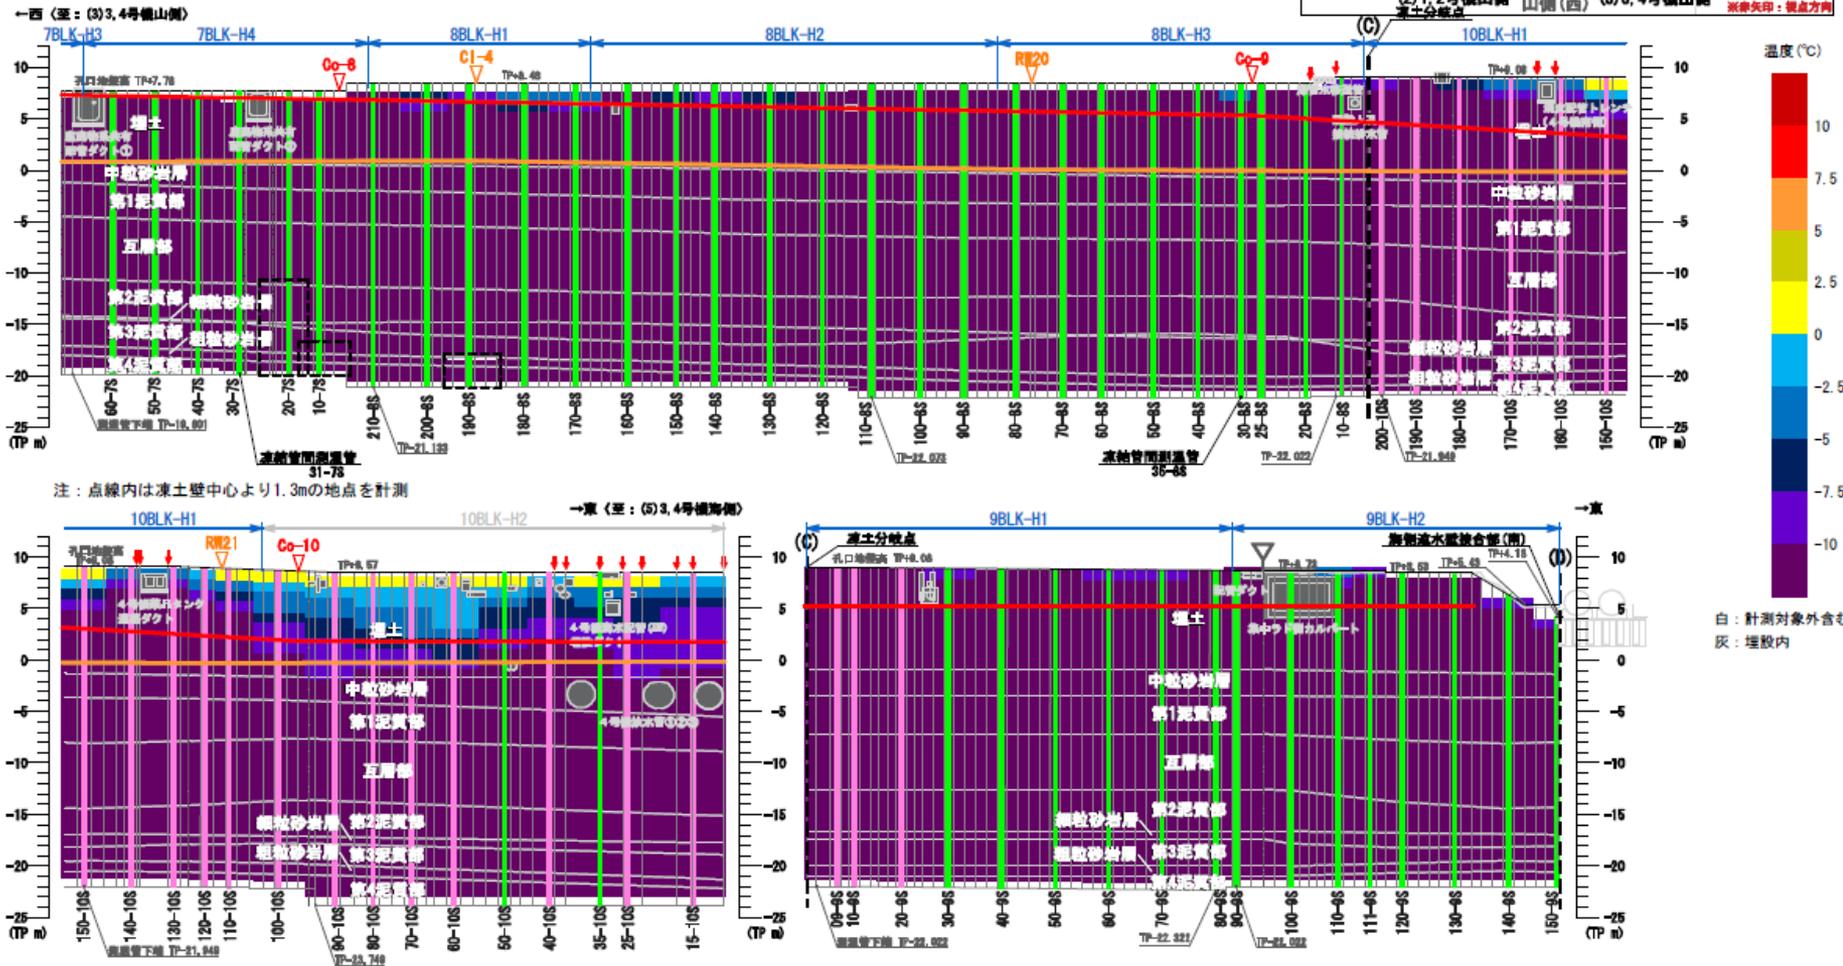
(4) 4号機南側 (南側から望む)

(温度は5/20 7:00時点のデータ)

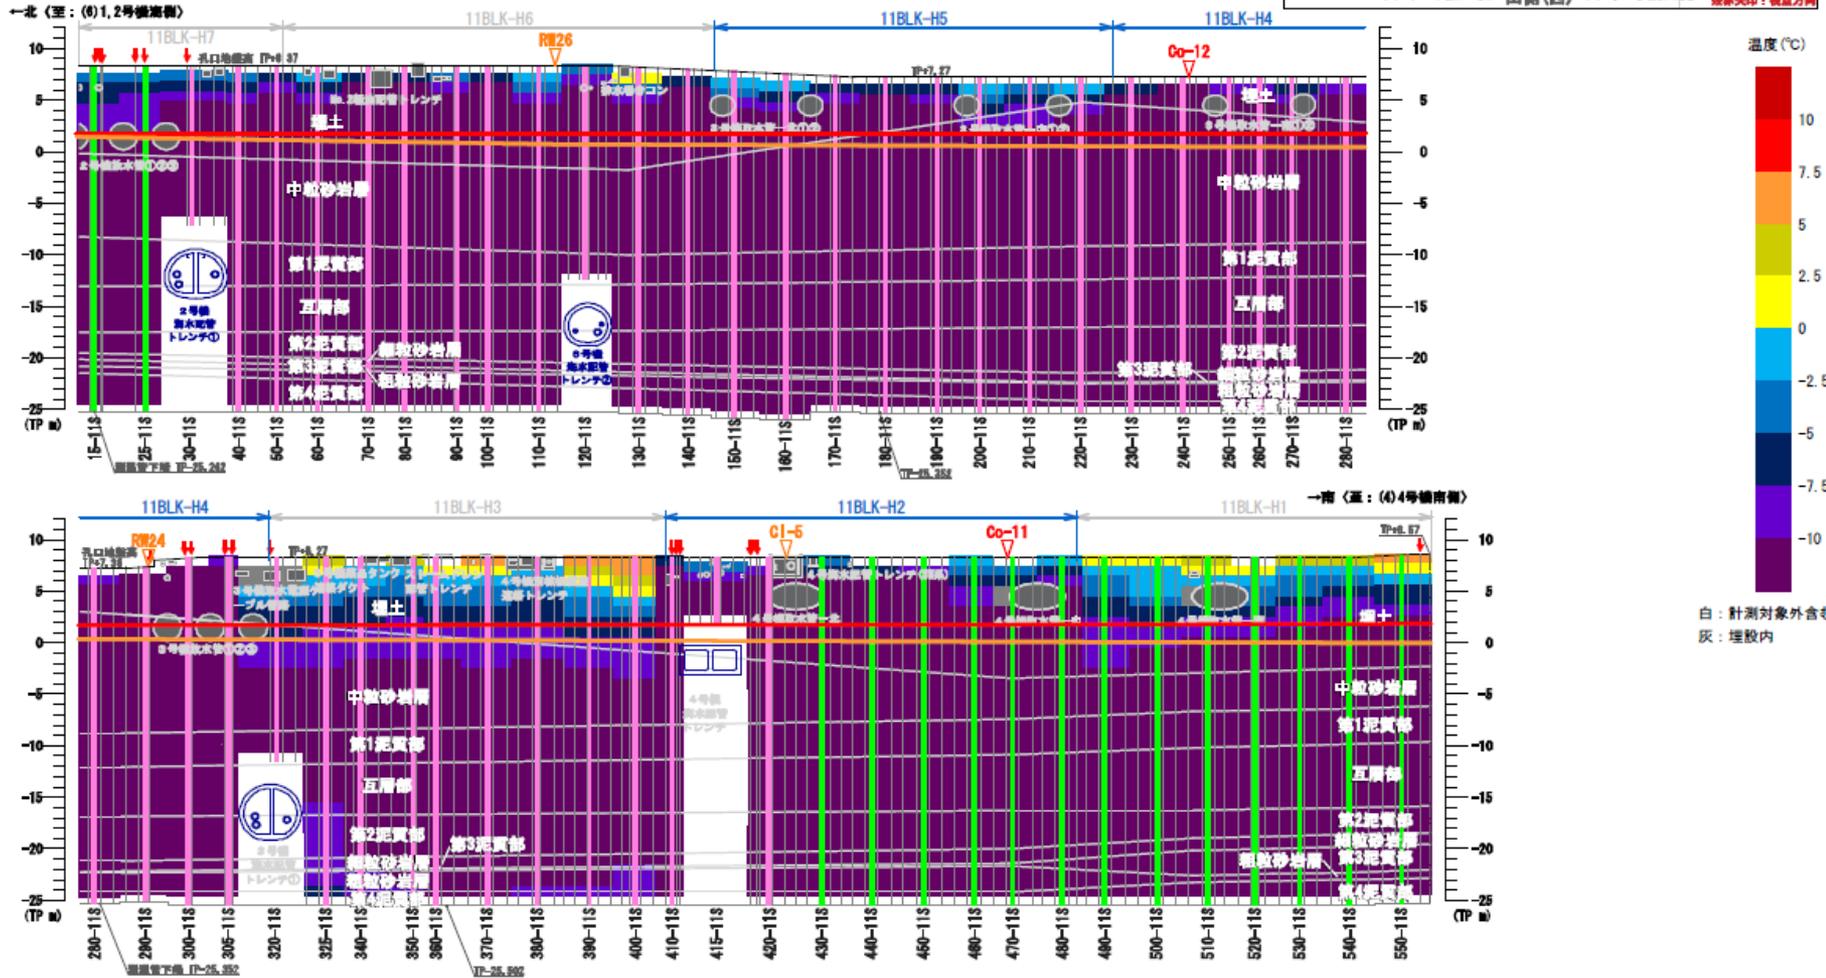
(5) 3, 4号機海側（西側：内側から望む）

（温度は5/20 7:00時点のデータ）
