## 汚染水発生量の抑制について

2025年 6月 4日

東京電力ホールディングス株式会社

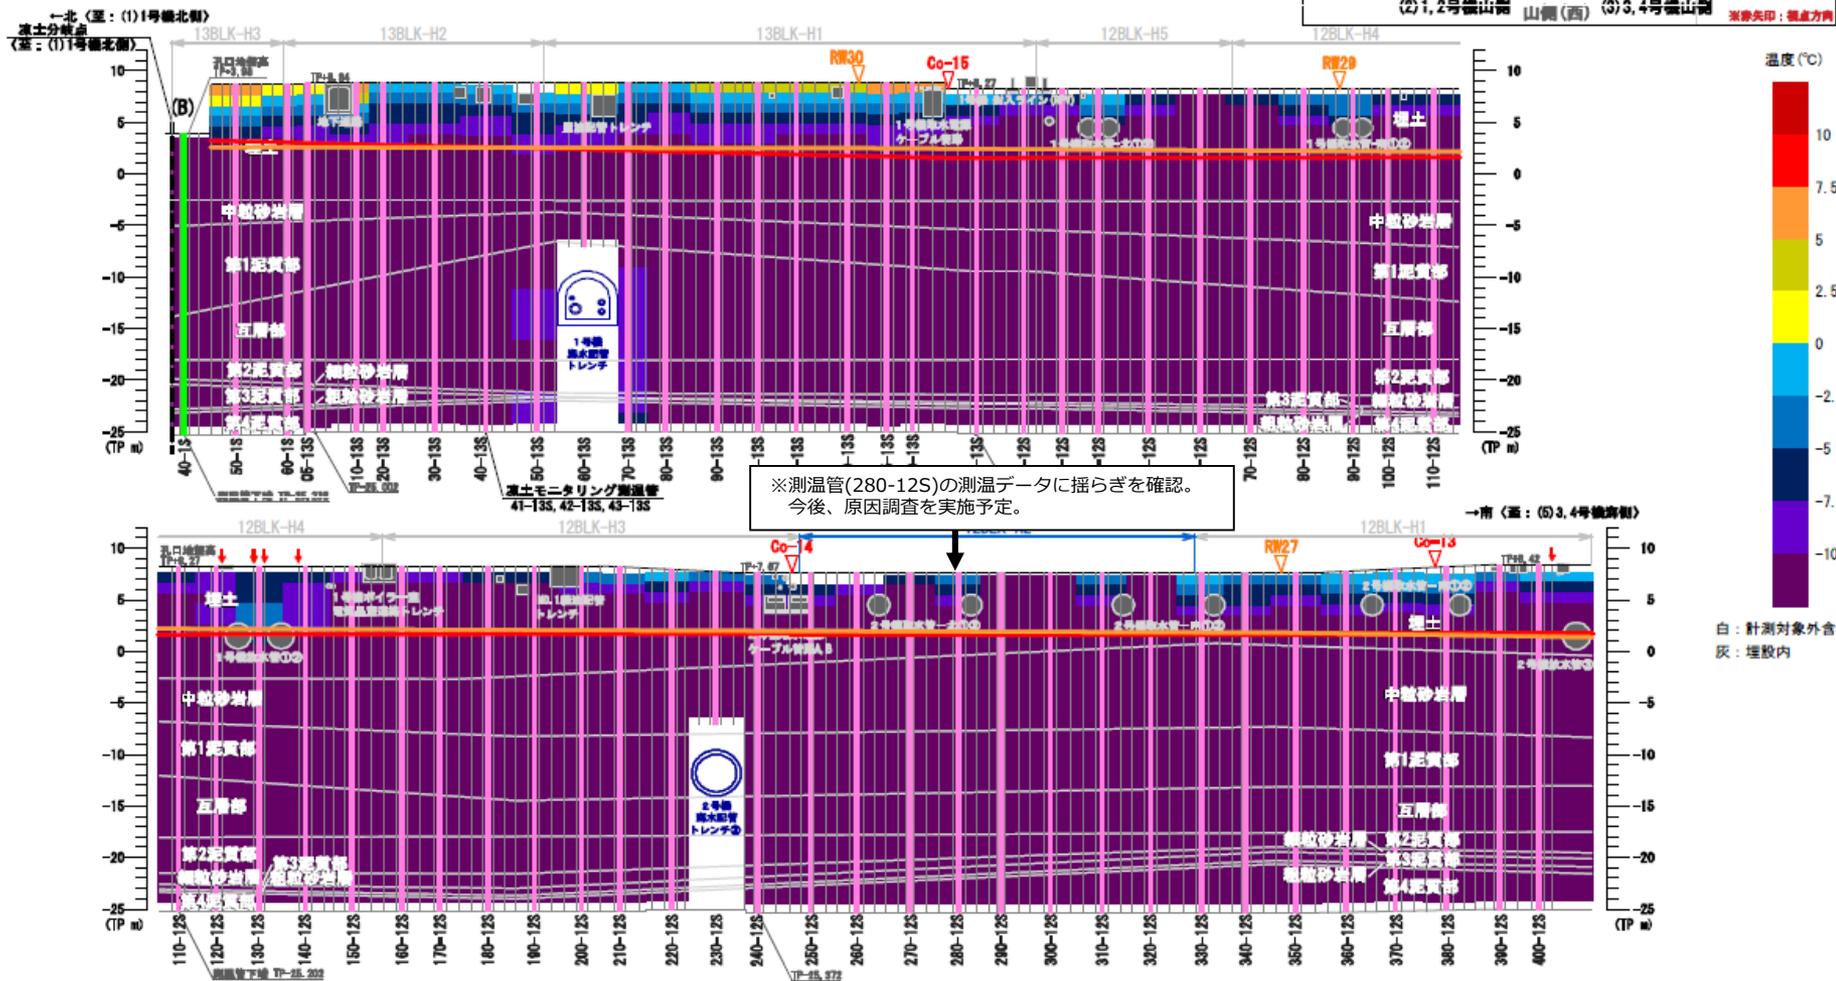
(6) 1, 2号機海側（西側：内側から望む）

（温度は5/20 7:00時点のデータ）

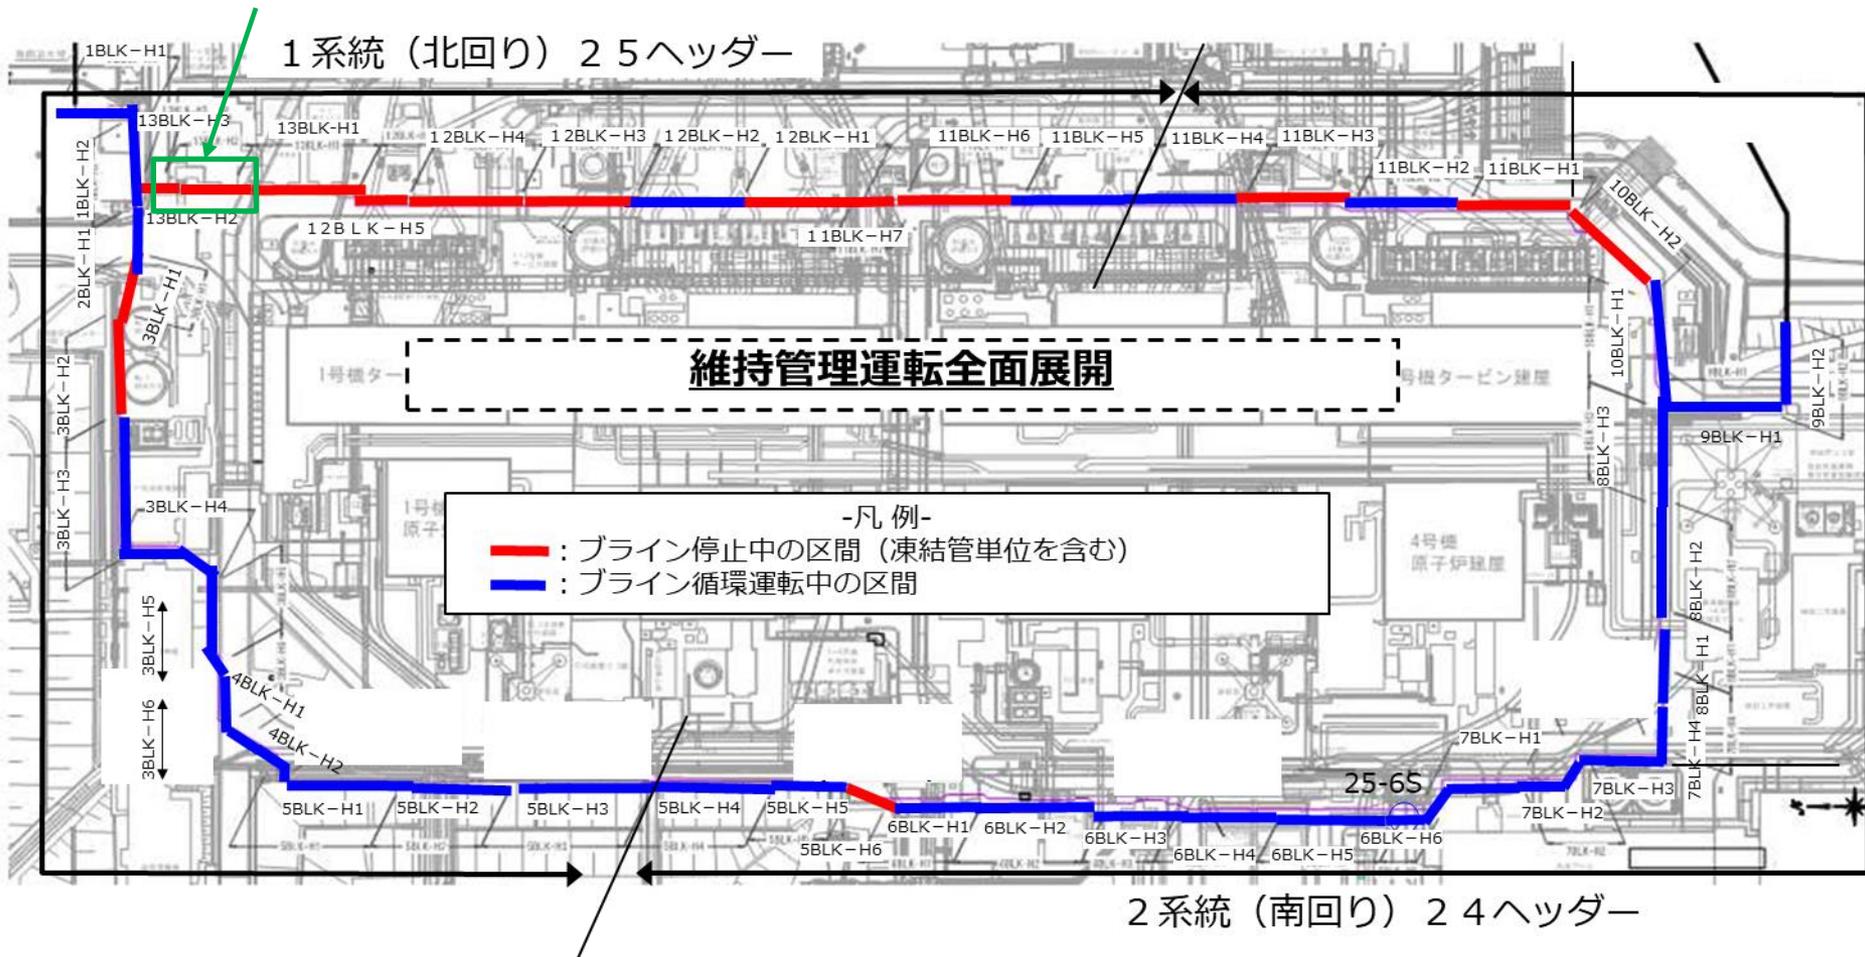
- 維持管理運転対象全49ヘッダー管（北回り1系統25ヘッダー、南回り2系統24ヘッダー）のうち15ヘッダー管（北側2，東側11，南側1，西側1）にてライン停止中。

13BLK-H2 : 間引き運転併用 (2025.1.10~)

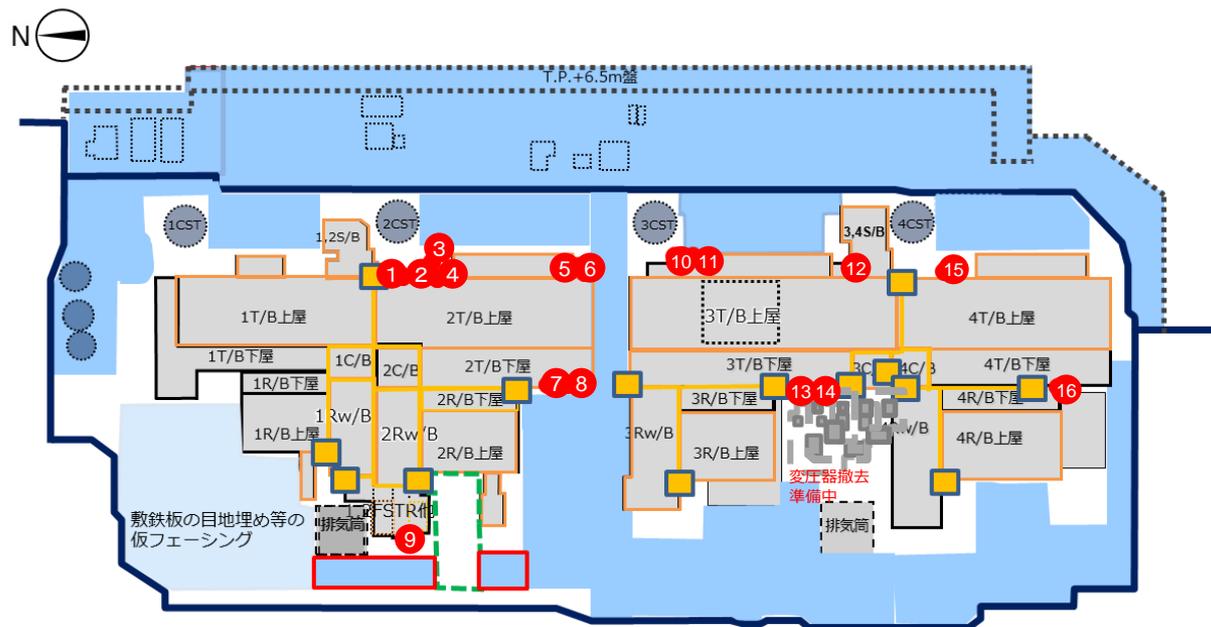
# 【参考】1-4号機建屋深部（T.P.+2m以下）外壁貫通部一覧

流入量の多い3号機タービン建屋の対策を優先している。

2号機タービン建屋、4号機タービン建屋は、少雨期の建屋流入量は少ない。

- 深部（T.P.+2m以下）建屋外壁貫通部（16箇所）  
 海水配管トレンチ（閉塞済み）含む  
 2号機：9箇所、3号機：5箇所、4号機：2箇所
- 建屋間ギャップ端部（外壁境界部）（14箇所）

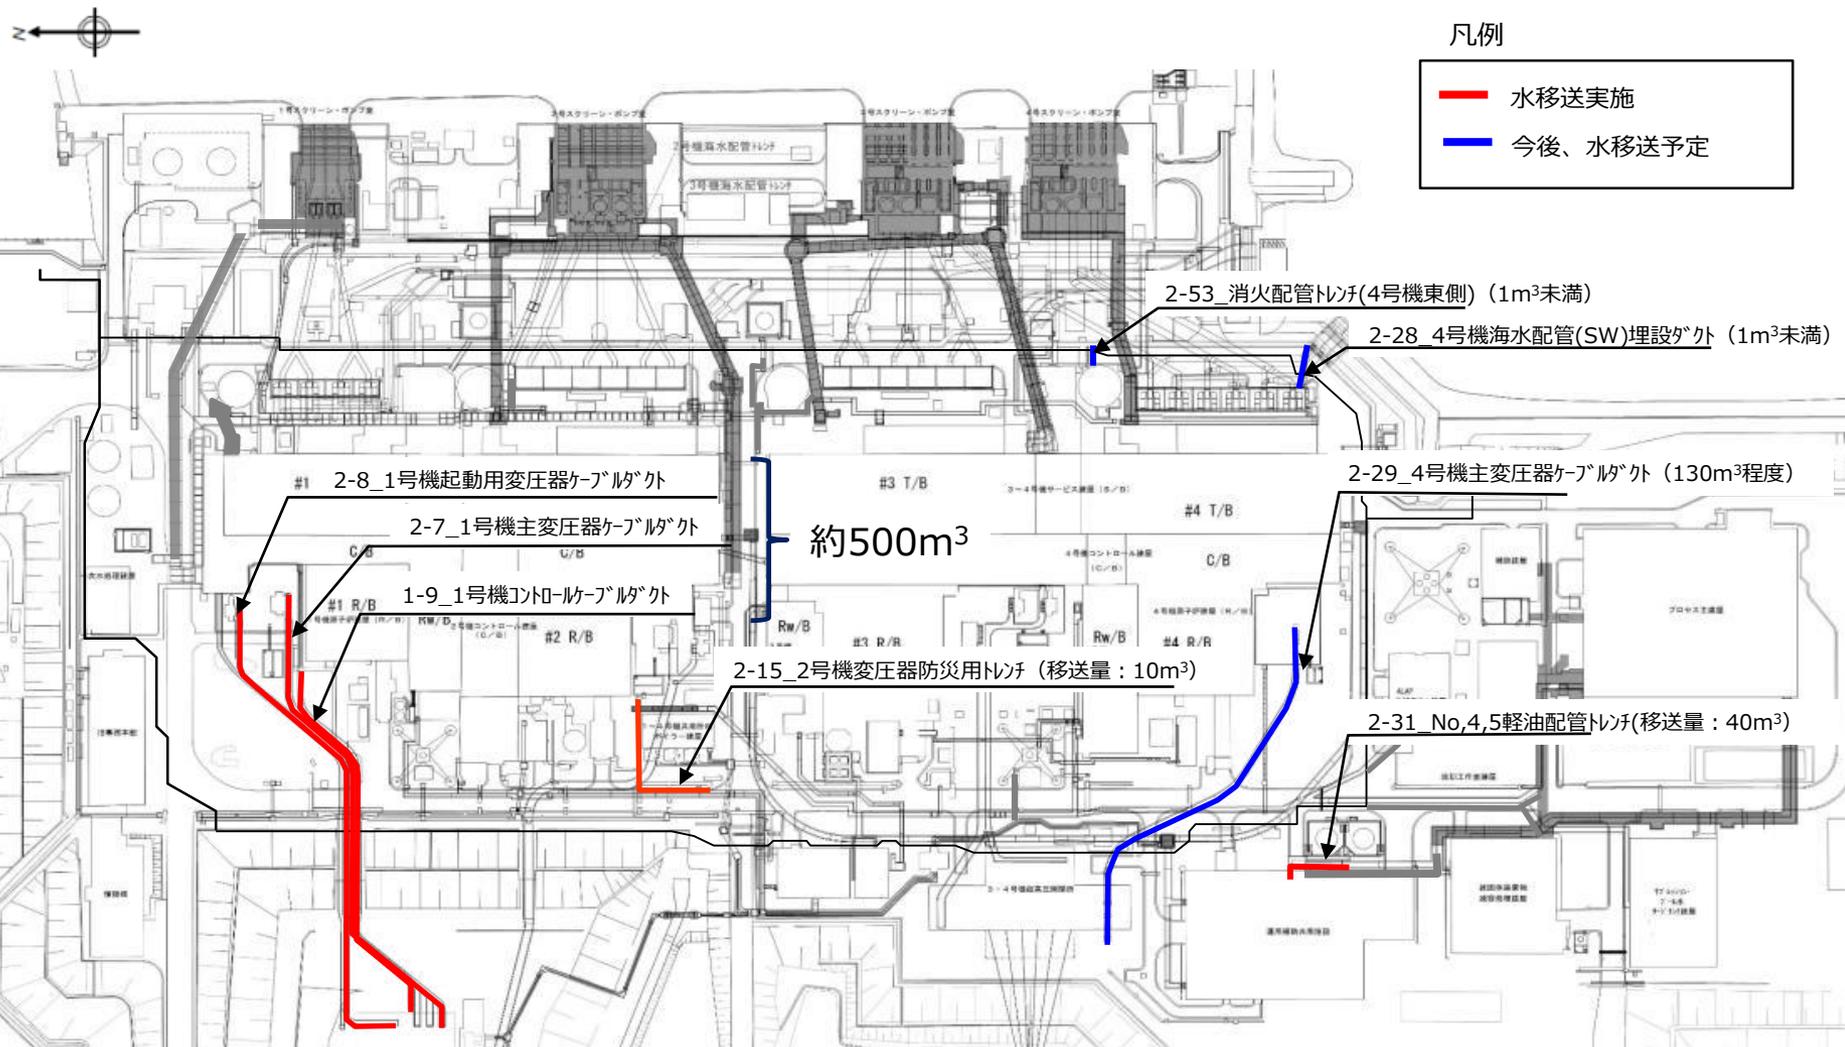
1~4号機周辺トレンチ平面図

- 2024年度にトレンチ内溜まり水を雨水処理設備へ移送、処理した水は550m<sup>3</sup>程度移送し、汚染水発生量の抑制を行っている
