## 福島第一原子力発電所 廃炉作業の取り組みに関するご報告

## A L P S 処理水の海洋放出の実績・今後の計画

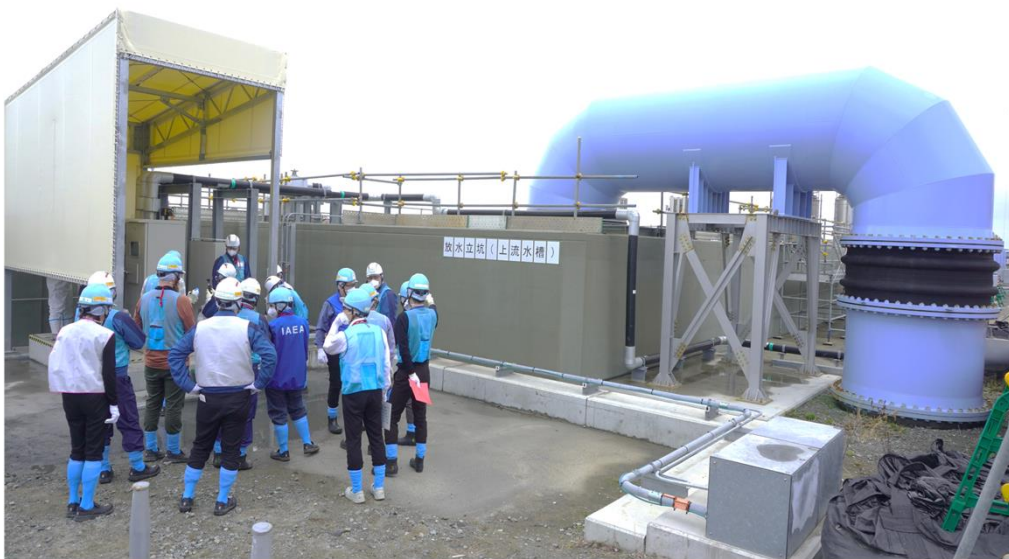
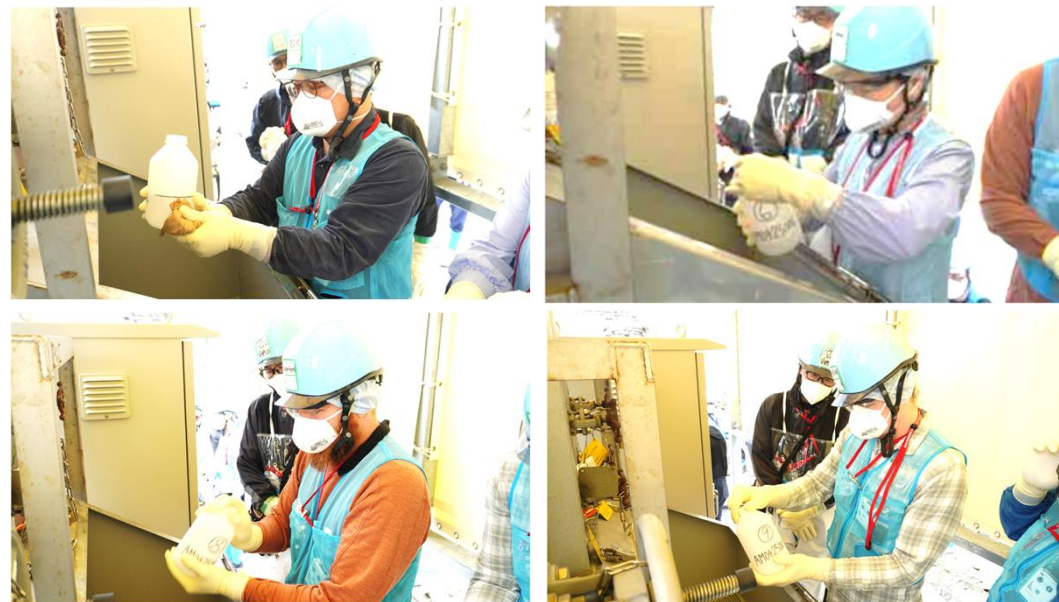
▼希釈放出設備にて、「海水希釈後のALPS処理水」を採取する様子

2月に引き続き、4月15日には、**IAEAの枠組みの下**での追加的モニタリングの一環として、**韓国・スイス・中国・ロシア**の分析機関の専門家が参加し、「海洋放出前に海水による**希釈をした後のALPS処理水**」を初めて採取しました。

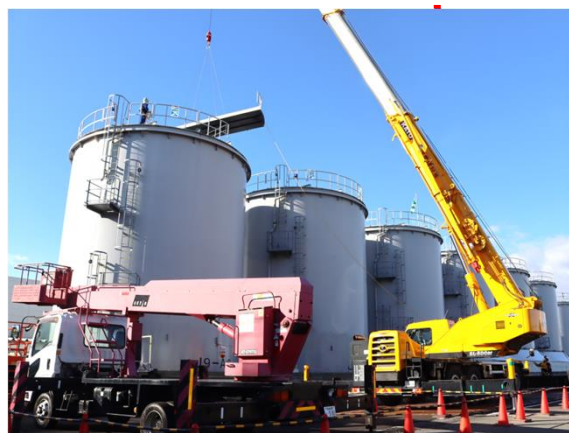
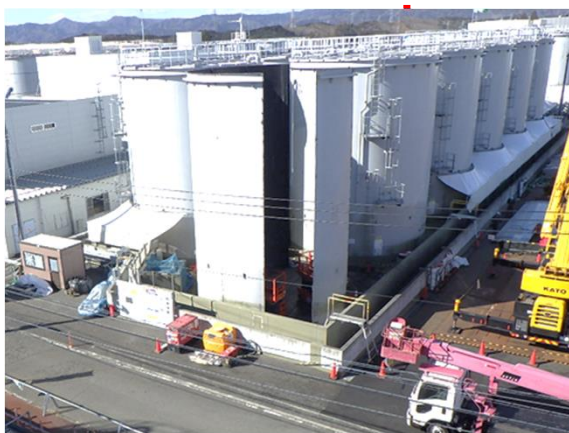
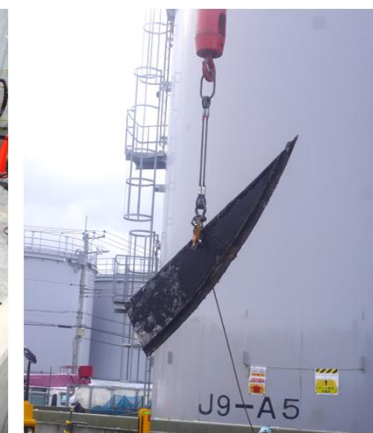
# 福島第一原子力発電所 J9エリアタンク解体作業の様子

溶接型タンクの解体は、「**天蓋の撤去**」「**側板の撤去**」「**底板の撤去**」の順に行います。そして、タンクの解体片をコンテナに収納できる大きさに細断します。その後「**コンテナに収納**」し、**構内の一時保管エリア**にて**保管**します。

実施期間：2025年2月14日～ 3月4日

2025年2月、「J9 エリアタンク（12基）」の解体に着手し、5月14日には、6基目のタンク解体が完了しました。  
これは、ALPS処理水等を貯留していた溶接型タンクの初めての解体となります。

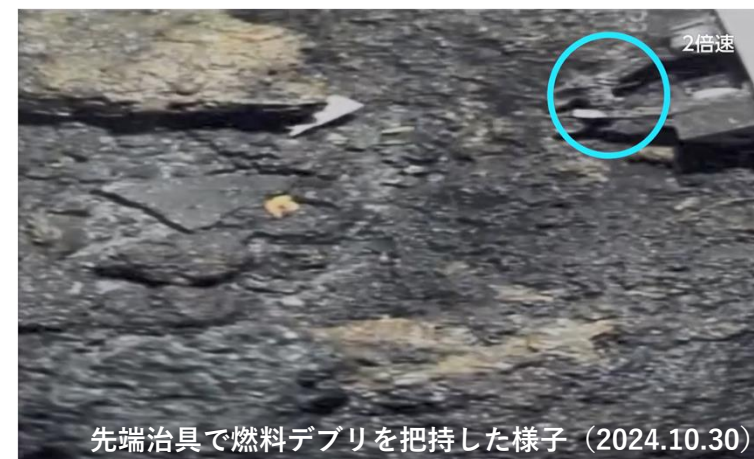
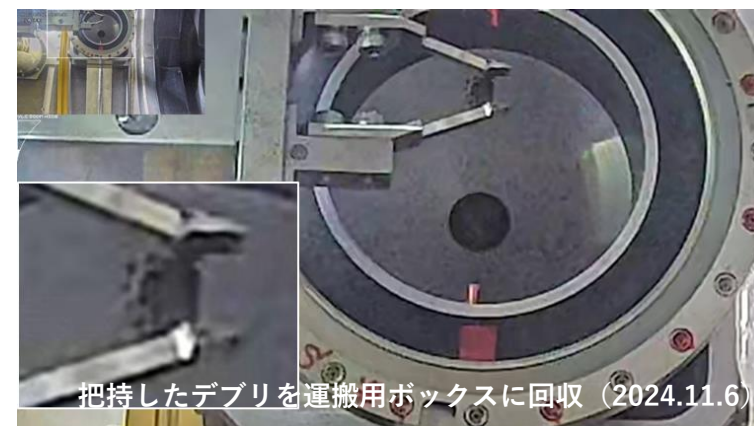
2024年10月30日、ペデスタル内に進入させたテレスコ式装置の先端治具を吊り降ろし「燃料デブリ」を<sup>はじ</sup>把持しました。

その後、採取した「燃料デブリ」を「建屋内運搬容器」に収納し、1回目の「試験的取り出し」を完了しました（2024年11月7日）。

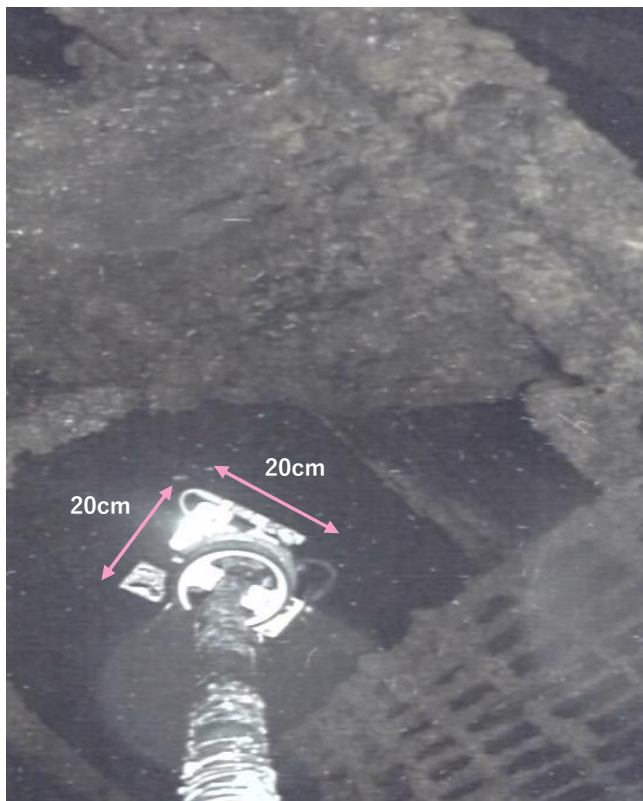
「開口2」上部の状況

そして、テレスコ式装置の先端治具を「開口②」から底部へ吊り降ろし、先端治具のグリッパで燃料デブリを把持しました。

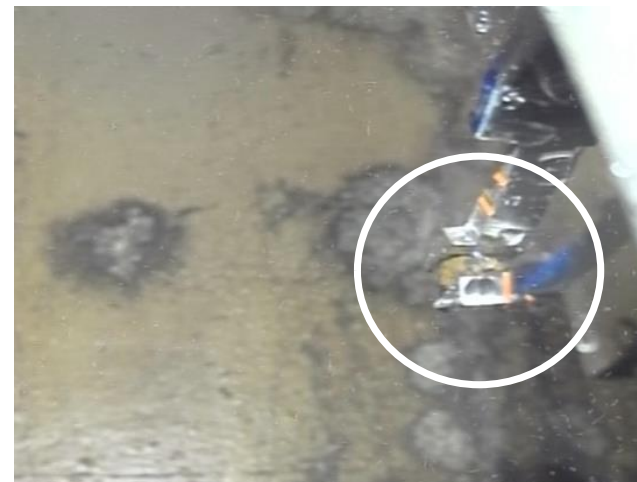
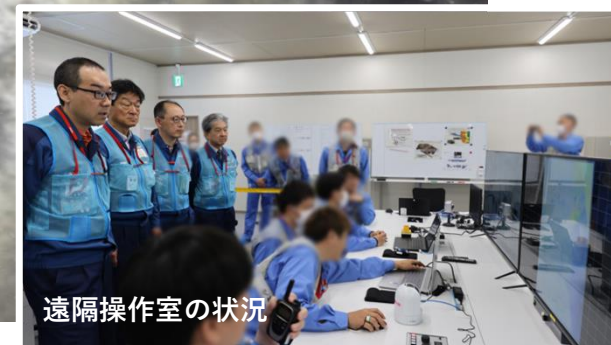
デブリ把持作業完了時の状態

# 2号機 燃料デブリ取り出し作業(2回目) 把持作業の様子

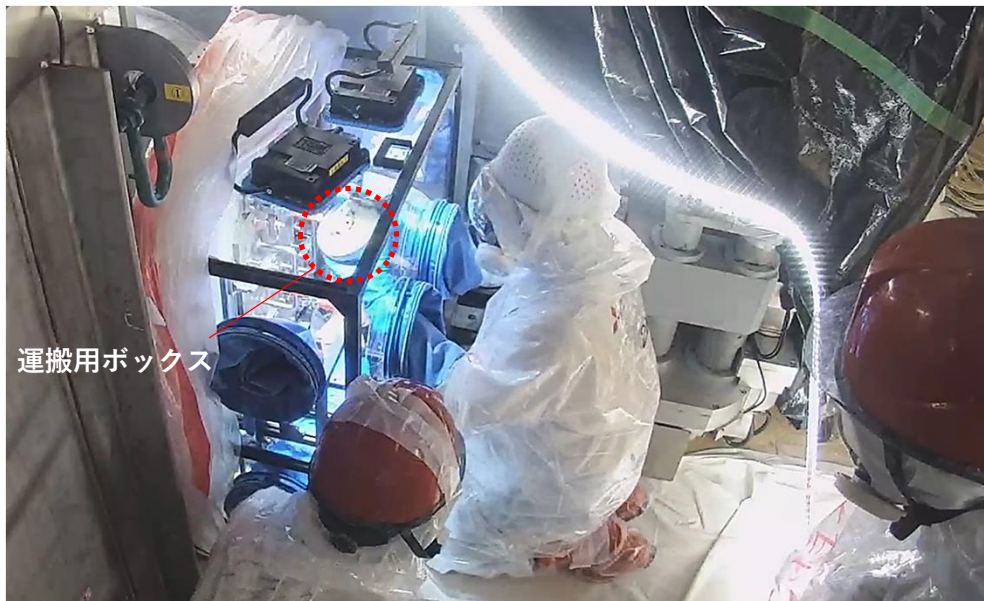
エンクロージャ側面ハッチから「運搬用ボックス」を取り出す様子

4月23日、エンクロージャ側面ハッチを開放し、**エンクロージャ外**へ「**運搬用ボックス**」を取り出し、「**建屋内運搬容器**」へ**収納**しました。  
これをもって、2回目の燃料デブリ試験的取り出しが**完了**しました。

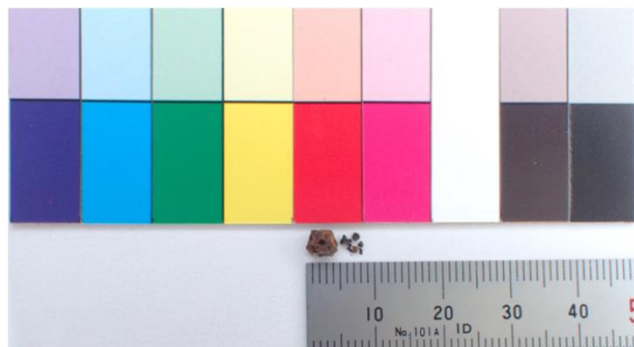
燃料デブリのサンプルは、**不均一**であり、全体的に**茶色に近い褐色**（1回目よりも明るい色合い※<sup>1</sup>）であり、**表面に黒色の領域や空孔**がありました。

燃料デブリサンプルの外観・拡大写真（真上から撮影）

● **大きさ**：約**5mm**×約**4mm**（最も大きいサンプル）

● **重量**：**0.187g**（サンプルの総量）

● **線量率**※<sup>2</sup>（ $\gamma$ 線）：約**0.3mSv/h**

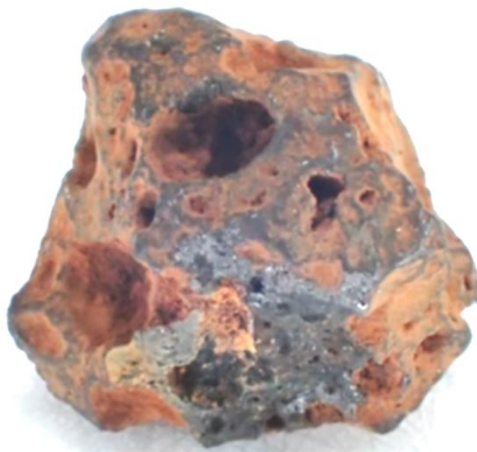
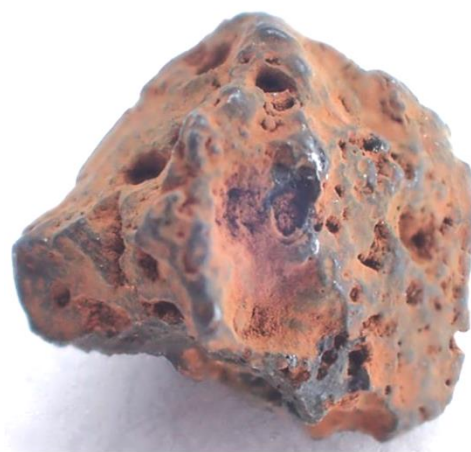
燃料デブリサンプルの外観・拡大写真（斜め約45度の角度から撮影）

表 側

裏 側

$\gamma$ 線のエネルギー分布を測定し、その情報から $\gamma$ 線放出核種を同定する「 $\gamma$ 線スペクトロメトリ測定」を行いました。

燃料のウランが核分裂してできる「Eu(ユーロピウム)-154」や、「U(ウラン)-238」の中性子捕獲反応※で生じる

「Am(アメリシウム)-241」等が検出されたことから、核燃料成分が含まれていることが確認できました。

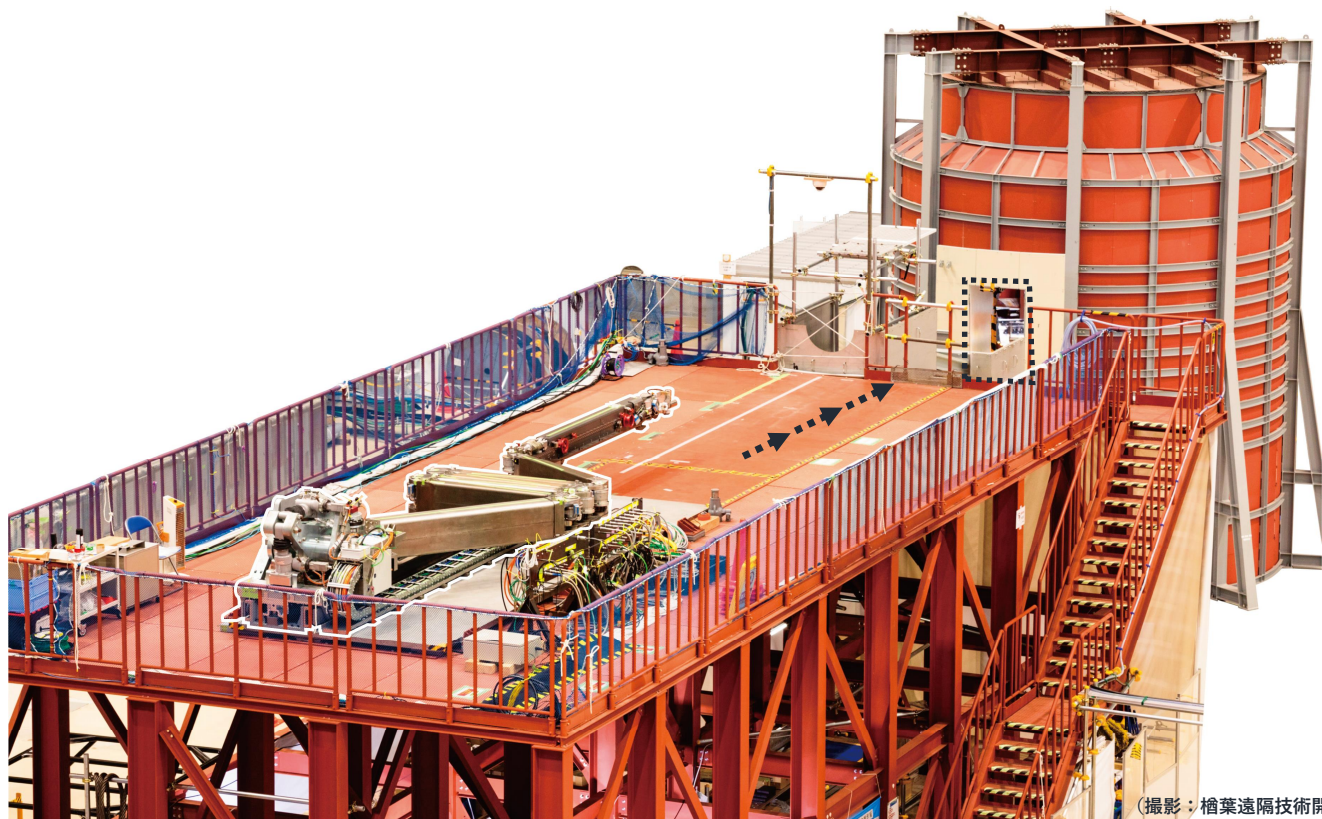
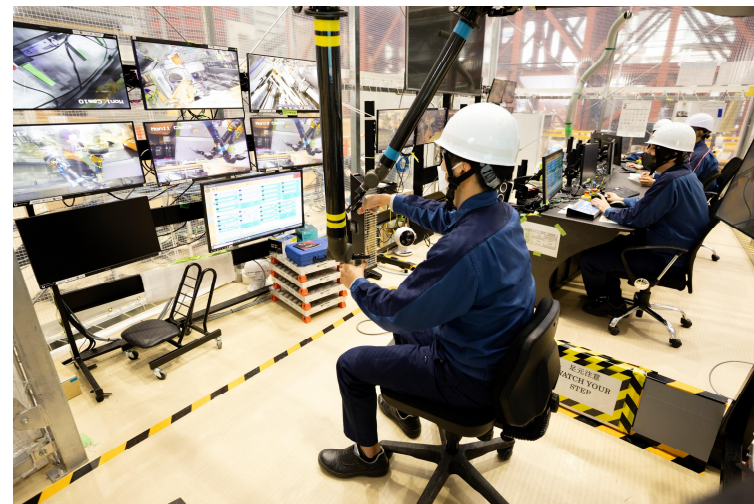
ロボットアームについては、楢葉モックアップ施設にて、**現場を模擬した組合せワンスルー試験**（モックアップ試験）が**完了**しました。  
作業に万全を期すため、試験中に確認された経年劣化箇所を踏まえ、ロボットアームの**全体点検**を実施しています。  
また、実作業を模擬した手順、オペレータの操作性、装置の信頼性を踏まえて、**実際の現場適用性**について**確認**していきます。
