## 福島第一原子力発電所現地確認報告書

令和7年 5月26日（月）

- （1）2.5m盤サブドレン集水設備機能移転工事に係るNo. 1 重油タンク解体撤去後の状況確認
- （2）T. P. 33.5 m 盤におけるサブドレン集水タンク等設置工事の状況

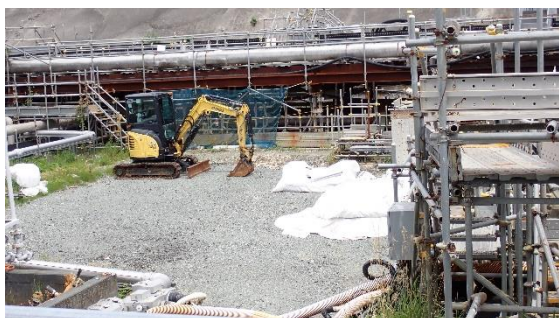
(写真 1)  
No. 1 重油タンク跡地の状況

- ・ 前々回の確認においては、No. 1 重油タンクは全て解体され、現場には足場を解体した部材が保管されていたが、今回の確認では、部材の撤去がさらに進んだ状況が確認された。（写真1）
- ・ 跡地には、移送用中継タンクが設置される予定となっているが、現時点においては、当該工事の進捗は確認されず、1号機大型カバー設置工事に伴う部材の組立て及び構台付属設備の仮置きに使用されていた。（写真2）

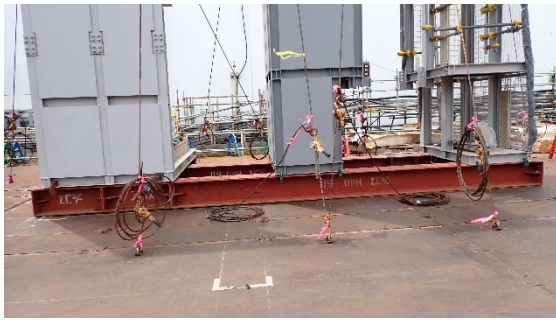
(写真 2 - 2)

No. 1 重油タンク解体物保管エリアの  
状況②

(1号機大型カバー設置工事に使用  
する部材を仮置き)

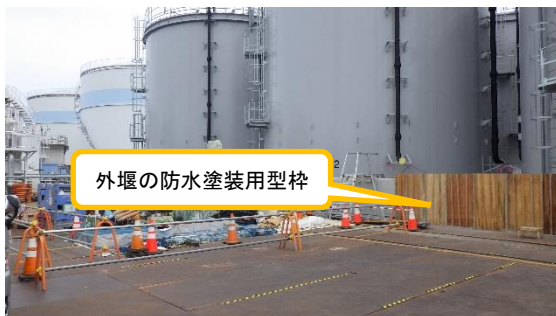
(写真 3) タンク群西側の状況

- ・ 10 基全ての溶接型タンクの組み立てが完了し、これらタンクを囲う外堰の設置工事が行われていた。（写真 3、5）
- ・ タンク群東側に設置されたポンプ建屋（サブドレン高台集水タンク払出ポンプ建屋）の設置工事は完了しており、同敷地内の高圧配電盤の設置も完了していた。（写真 4、8）
- ・ タンク群西側の配管敷設及び東側での溢水防止用堰内における配管の接続工事は継続中であった。（写真 6、7）
