工場配管の圧力調整器監視 IoT システムの開発

Development of an IoT System for Monitoring Pressure Regulators in Factory Piping

電子・機械技術部 電子・情報科 柿崎正貴 三瓶史花

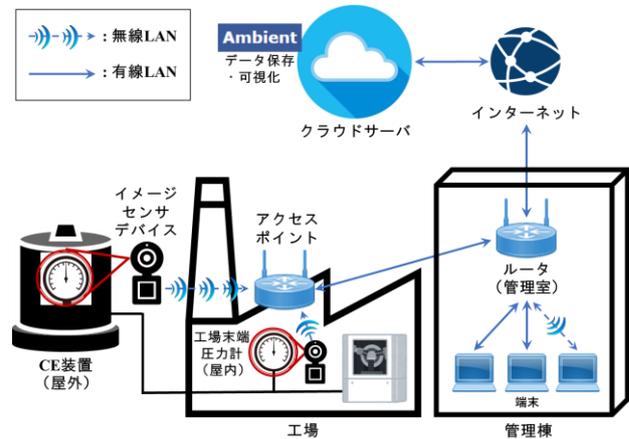
図 1 圧力計監視 IoT システム概要

図 1 に、構築した IoT システムの概要を示す。ターゲットとなる圧力計は、屋外に設置された CE 装置の圧力計及び工場末端（屋内）に設置された圧力計の 2 種類である。これらの圧力計はアナログメータであり、デジタルインターフェースから直接圧力値を取得することができない。そのため本システムでは、図 1 中のイメージセンサデバイスによってメータの表示板を撮影し、その画像から画像処理によって圧力値を算出することで、数値データとして取得する方式とした。

図のように、CE 装置及び工場末端の圧力計にそれぞれイメージセンサデバイスを取付け、メータ表示板の画像を取得した後、デバイス内のマイコンで画像処理及び圧力値算出を行い、圧力値のデータを無線 LAN によりクラウドサーバへ送信する。圧力値のデータは時刻情報とともにクラウドサーバへ蓄積され、サーバにアクセスすることで時系列データとして参照する構成とした。

イメージセンサデバイスは既設のメータに後付け可能で、製造設備の停止や配置変更が必要なく導入できる。また、データ伝送は工場既設の IP ネットワークを活用し、無料のクラウドサービスを利用してローカルサーバを置かない構成とすることで、初期コストとメンテナンスコストを低減した。さらに、同一 LAN に接続した端末から、デバイスのリモートメンテナンスや死活監視、圧力計の遠隔目視検査が可能なシステムとした。

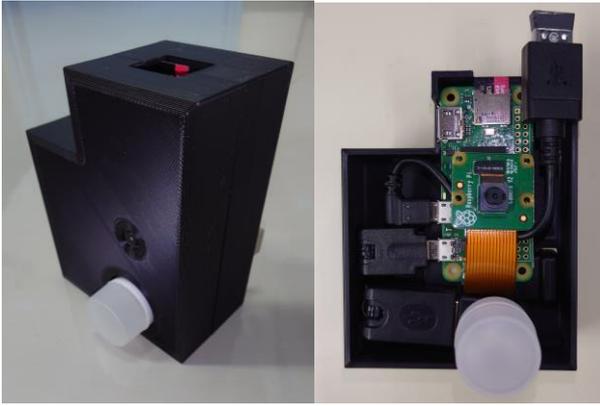
図2 イメージセンサデバイス外観及び部品構成

本事業で開発したイメージセンサデバイスの外観及び部品構成を図 2 に示す。カメラモジュールとして Raspberry Pi Camera V2¹⁾ を、マイコンとして Raspberry Pi Zero 2W²⁾ を使用した。また、夜間でもメータ画像が取得できるよう、カメラモジュール下部に LED ライトを配置した。電源は、AC アダプタ及び USB ケーブルを用いて、マイコン及び LED ライトへ DC5V を供給した。さらに、防水・防塵のため、カメラモジュールやマイコン、ケーブル等を 3D プリンタで製作した筐体に収め、シーリング処理を行った。

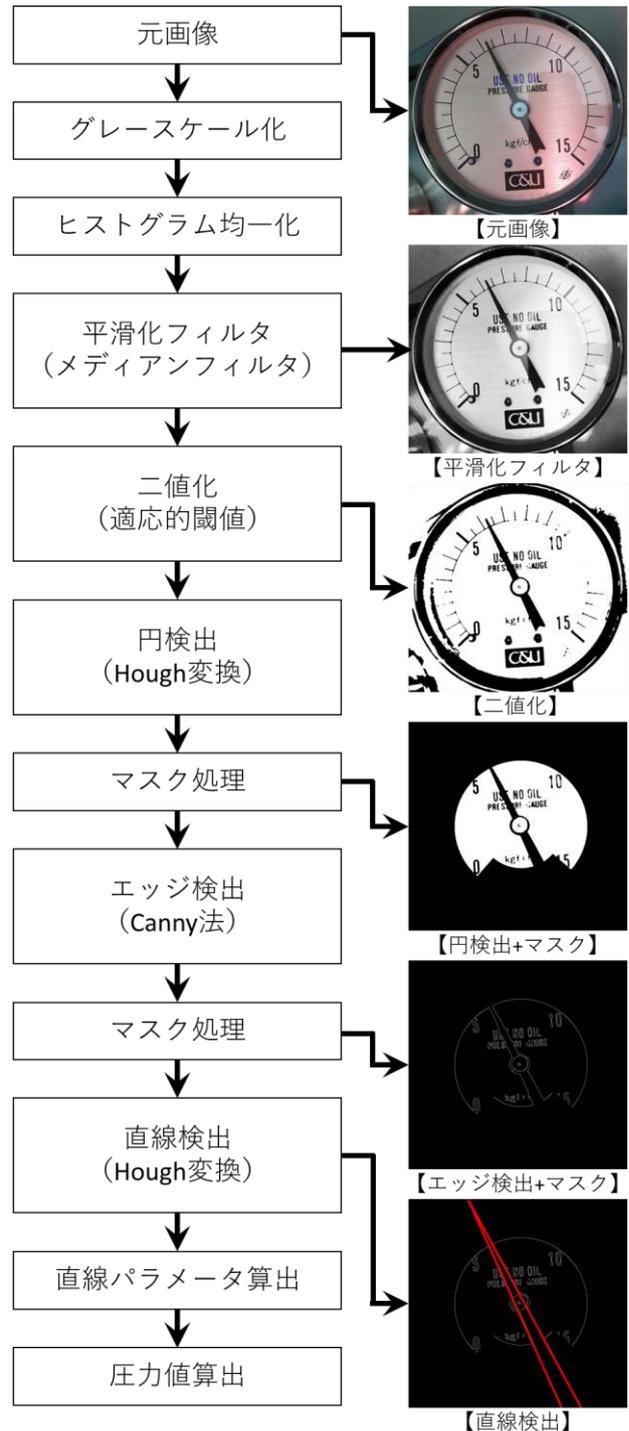
図3 画像処理アルゴリズム

図3に、アナログメータの画像から圧力値を算出するアルゴリズムを示す。まず、イメージセンサデバイスで取得した画像（元画像）をグレースケール化した後、ヒストグラム均一化により、工場照明や屋外光が変化した際の影響を抑制した。また、画像中にメータ表示板のヘアライン加工による凹凸由来のスパイクノイズが発生したため、平滑化フィルタ（メディアンフィルタ³⁾）処理を行うことで、スパイクノイズの影響を抑制した。さらに、適応的閾値による二値化処理⁴⁾を行うことで、局所的な光源環境の差異に影響されことなく、メータ表示板や針の形状を抽出することが可能とした。

画像中からメータ部分を抽出するために、Hough 変換⁵⁾による円検出を行った後、Canny 法によるエッジ検出⁶⁾を行った。さらに、メータ表示板下部の標識等、画像処理に不要な領域をマスク処理により除去した後、Hough 変換による直線検出を行い、検出した2本の直線のパラメータから、メータの圧力値を算出した。

なお、圧力値の単位（MPa、kgf/cm²等）、メータの最大値、メータの針角度に対応する圧力値、及びメータ画像からマスクする領域は、メータ毎に異なるため、これらのパラメータは実機を参考に手入力した。

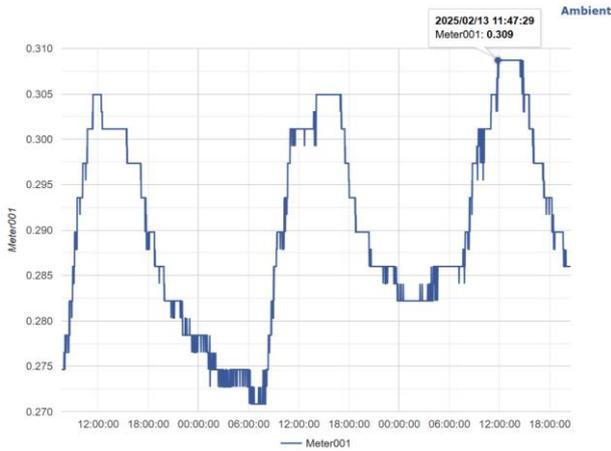
図4 Ambientによるデータ表示画面

データ保存・可視化のためのクラウドサービスとして、Ambient¹⁰⁾を利用した。アンビエントデータ株式会社が開発する本サービスは、1 ユーザーあたり 8 チャンネル×8 データまで無償利用可能で、図4のようにチャンネル毎のデータをグラフ表示することができる。また、登録したデータはチャンネル・データ毎にCSVで出力可能である。

本システムでは、イメージセンサデバイスから圧力値データデータを Ambient へ送信し、管理棟の端末で圧力推移をグラフ表示・監視するとともに、圧力推移の履歴を CSV で出力・管理する構成とした。また、Ambient へのデータ送信頻度は、1 チャンネルあたり 1 日 3,000 件まで（平均 28.8 秒に 1 回）という Ambient の無償利用条件を考慮し、1 分あたり 1 回に設定した。

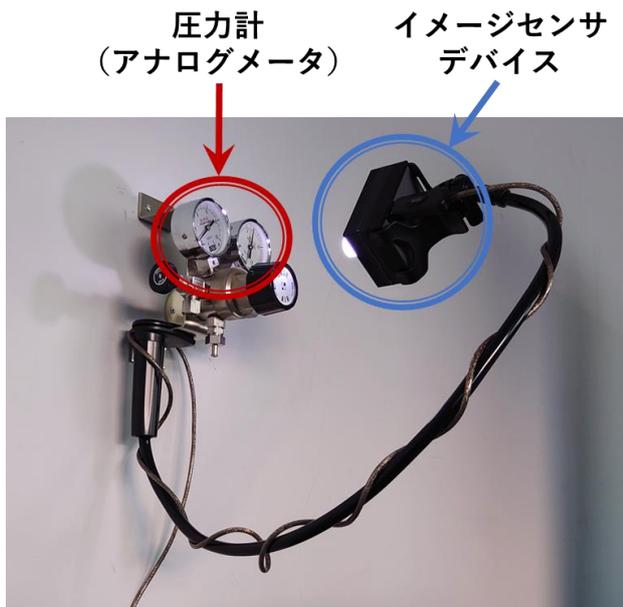
図5 圧力計へのイメージセンサデバイス設置

本システムを当所施設内に導入し、圧力値検出の機能検証を行った。図5に、圧力計（アナログメータ）にイメージセンサデバイスを取付けた際の外観を示す。フレキシブルアームスタンドを使用して、メータ正面にカメラが配置されるよう固定した。

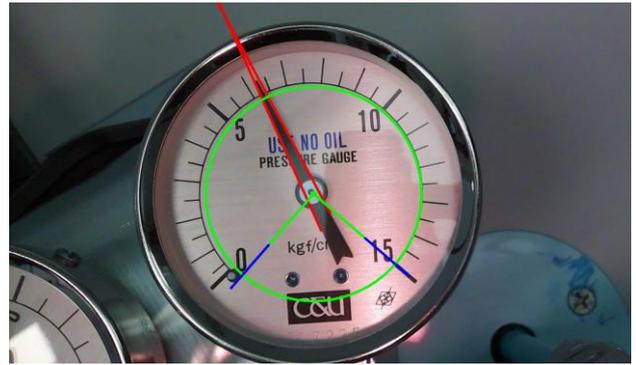
図6 画像処理による圧力値データ取得

図6に、デバイスで取得したカメラ画像及び画像処理結果を示す。図中緑円は円検出（Hough変換）によって抽出したメータ表示板の領域、図中青線はメータの最小値及び最大値の目盛り位置、赤線は直線検出（Hough変換）によって検出したメータ針のエッジである。なお、メータの目盛り線が直線検出時のノイズとなるため、円検出では目盛り線の内側のみをメータ表示板の領域として抽出している。

図6のとおり、画像中からメータ針を検出し、検出結果から圧力値の算出が可能であることを確認した。

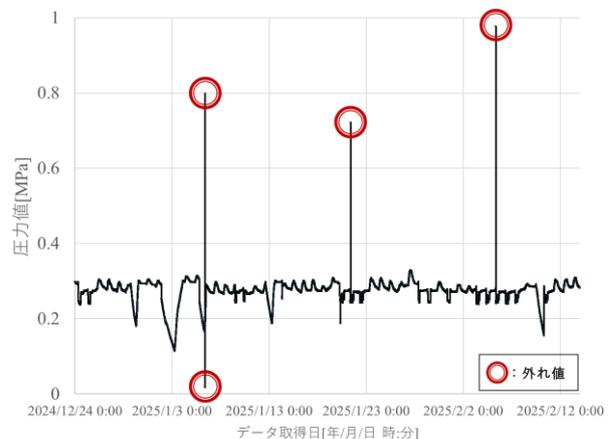
図7 工場末端圧力計の圧力値データ推移

図7に、本システムで取得した圧力値データの推移を示す。圧力値は0.11[MPa]から0.33[MPa]の間で推移しており、実際のメータを目視確認した値とほぼ一致した。一方、上記圧力範囲から0.1[MPa]以上離れた外れ値（図中赤丸）を誤検出と判定すると、期間中に4[events]発生した。また、Ambientで2分以上データ受信がない期間をデータロストと判定すると、141[events]発生した。これらを合算した145[events]を全て不検出と仮定すると、全イベント数62912[events]に対し、検出可能なイベント数は62767[events]、検出率は99.8[%]となった。

2025/1/6 9:29 及び 2025/1/6 9:44 の 2 イベントについて、企業担当者に調査を依頼したところ、同時刻に CE 装置のタンク内圧調整を行っており、その際に圧力値が大きく変化する可能性があることが分かった。また、2025/1/21 9:24 及び 2025/2/5 8:37 の外れ値についても、同様の時間帯に発生しており、同じ現象が起きた可能性がある。今回の評価では外れ値すべてを誤検出と判定したが、今後これらのイベントについて、詳細を調査する必要がある。

データロストについては、画像処理結果で 3 本以上の直線が検出されたパターン、及び Ambient へのデータ送信に失敗したパターンの 2 パターンを合算したイベント数であり、今後原因を切り分けて調査する必要がある。
