## 福島第一原子力発電所現地確認報告書

令和7年6月19日（木）

- ・地下水バイパス一時貯留タンクエリア（図1）
- ・サブドレン他水処理施設一時貯水タンクエリア（図1）

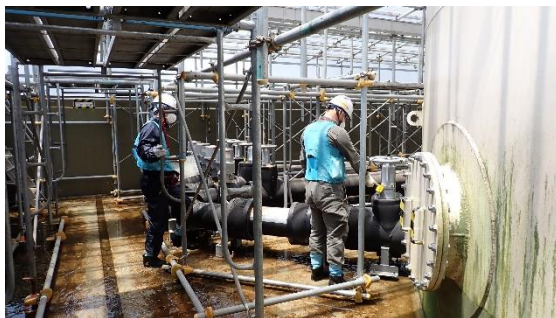
(写真4) ライン構成の状況

- ・東京電力の社員が、手順に従いライン構成を行っていた。ライン構成は集中監視室からの指示を受け、現地で呼称指差し確認をしながら実施されていた。また、操作完了後は手順毎に集中監視室へ報告がなされていた。（写真４）
- ・東京電力の社員が、排水を行う一時貯水タンク（E）の排水弁を「全閉」から「全開」にする作業を実施した。（写真５）
- ・集中監視室からの遠隔操作により排水ポンプが起動した。その後、東京電力社員がポンプ起動後の状況や、ポンプ、周囲の配管に異常が無いことを確認していた。（写真６）
- ・排水開始後、目視の範囲で異常は確認されなかった。
- ・当日の排水実績は次のとおり。  
排水開始時刻：１１時５７分  
排水終了時刻：１６時４０分  
排水量：７０１ｍ³
