# 滝川河川改修事業

滝川河川改修事業箇所  
(背水対策事業)

福島県県北建設事務所  
令和7年4月

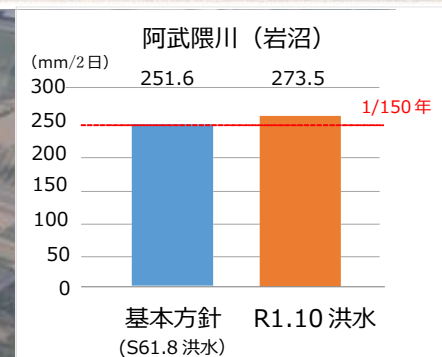
**被災原因**

- 阿武隈川の流れが滝川へ逆流し、欠下橋より上流の堤防の低いところから越水し、その後、右岸側が破堤しました。

The diagram illustrates the disaster mechanism. It shows the Arakawa River (阿武隈川) and the Taki River (滝川) meeting at a confluence. The Arakawa River is shown with a large blue arrow indicating flow towards the confluence. The Taki River is shown with a smaller blue arrow indicating flow away from the confluence. A label '逆流' (Reverse Flow) with a curved arrow indicates the Arakawa River's flow reversing into the Taki River. A bridge labeled '欠下橋' (Kakusaka Bridge) is shown. A label '越水、破堤' (Overwatering, Breach) with a red arrow indicates water overflowing the dike and breaching. A label '越水' (Overwatering) with a red arrow indicates water overflowing the dike. Two boxes provide context: the top right box states '雨(多) 流量(多) 水位(高)' (Heavy Rain, High Flow, High Water Level) and the bottom right box states '雨(少) 流量(少) 水位(低)' (Light Rain, Low Flow, Low Water Level).
