国道352号 南会津町八総地内落石に係る

南会津地方対策本部会議 【第 1 回】

令和7年 7 月16 日

福島県南会津建設事務所

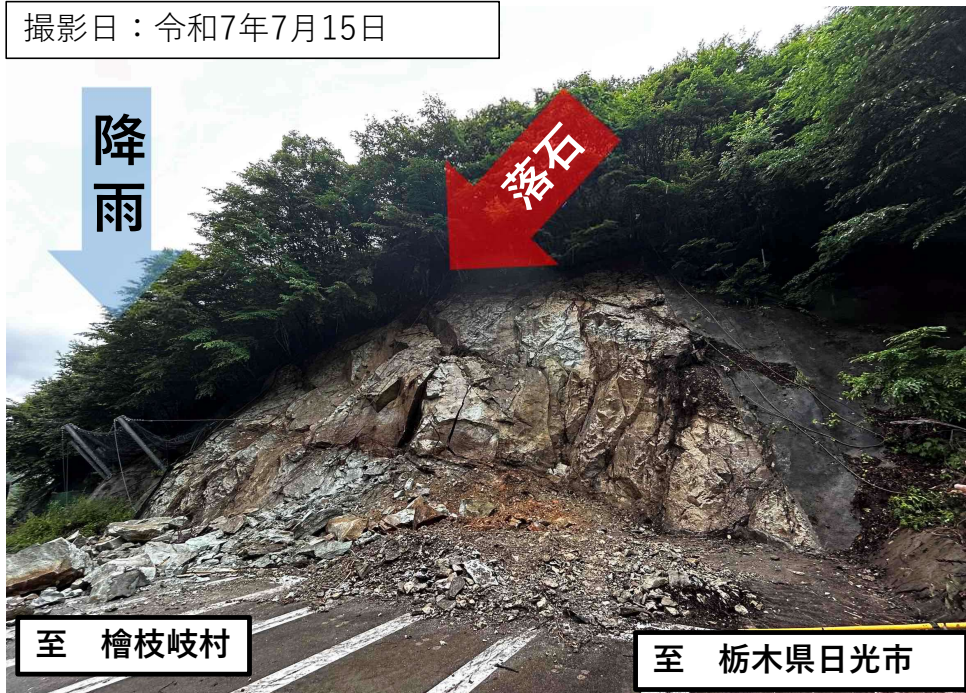
撮影日：令和7年7月15日

法面からの落石よりスノーシェッド上部が被災

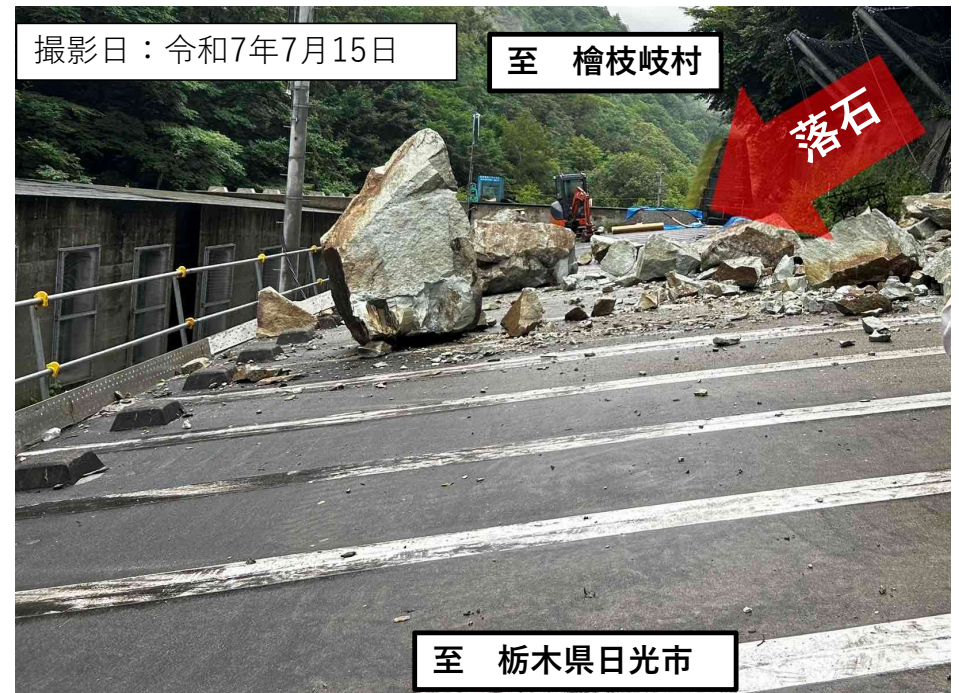
撮影日：令和7年7月15日

落石について、大きいもので約2.0m程度

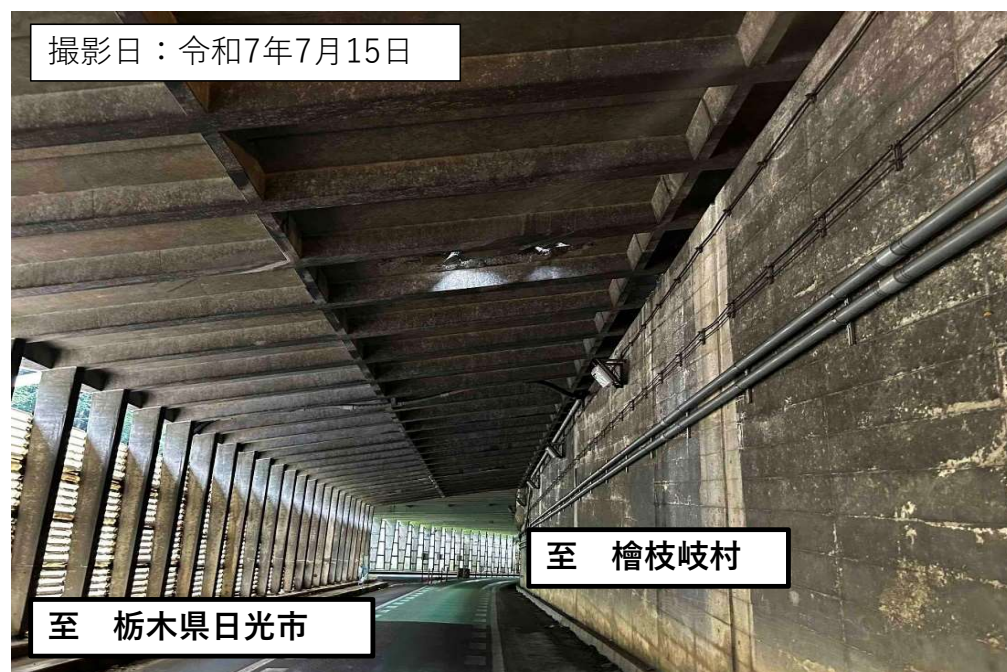
## 数間沢第1スノーシェッド R7年7月被災状況

スノーシェッド内は1車線の下り専用通行区間

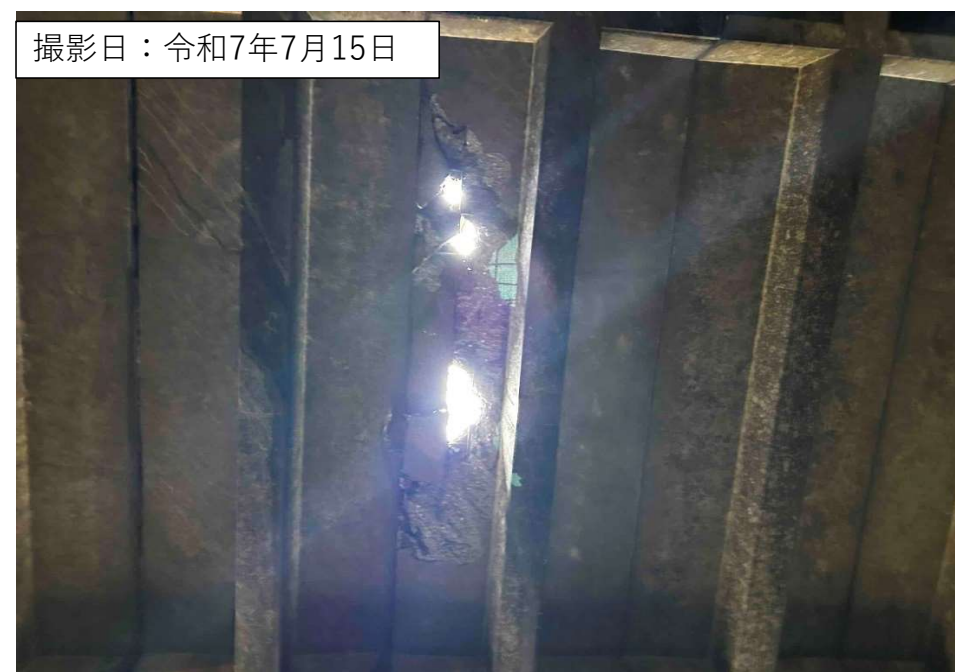
スノーシェッド上部には穴があいている状態

- ① 今後、現地確認を行い、上り車線（谷側車線）で片側交互通行ができないか検討を進めてまいります。
- ② また、現地状況を確認のうえ、復旧に係る調査設計や工法について検討してまいります。  
※（一社）福島県地質調査業協会との「災害時における被災状況調査等の応援に関する協定」に基づく地質調査会社による現地調査を7月17日に実施予定
- ③ 交通規制や工事の進捗状況については、随時、南会津地方対策本部会議やホームページ、SNS、道の駅等で情報発信してまいります。
