福島第一原子力発電所4号機の安全確認の状況について

平成16年3月

東京電力株式会社

福島第一原子力発電所

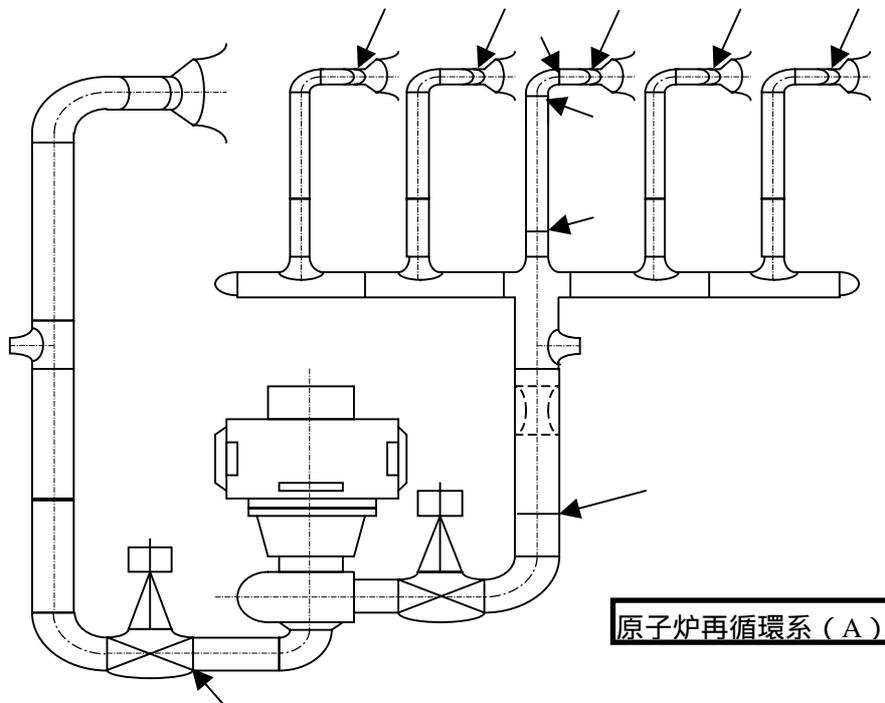
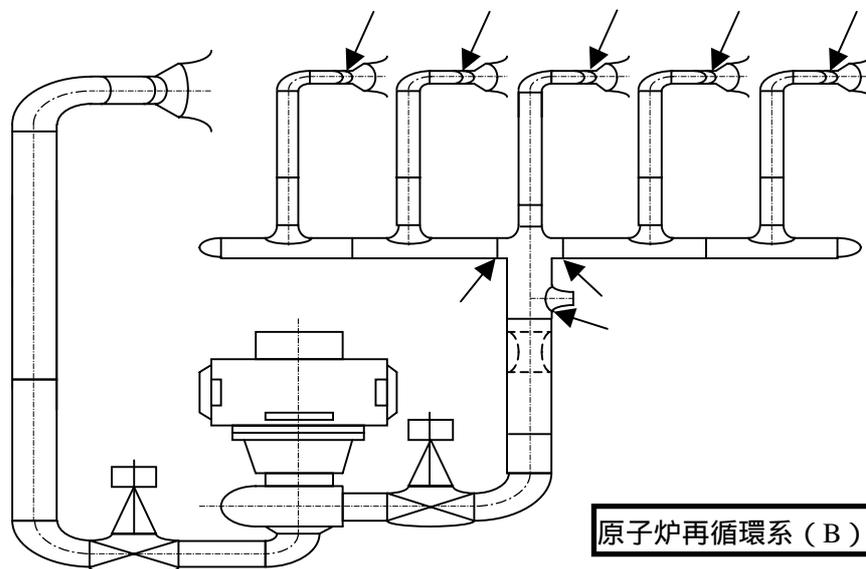
検査結果が異なった理由としては、自主点検記録がほとんどないため、以下推測となりますが、I S I は J E A C 4 2 0 5 * 1 の規定に基づいて超音波探傷を実施していたのに対し、自主点検においては、I S I で用いている探傷の他、形状に起因するエコーとの判断に有効な手法とされている集束型探触子 * 2 を用いるなど他の手法により有意なものかどうかを評価していることによると思われます。超音波探傷は、様々な反射エコー(音波)が有意なものかどうかを判別・評価する手法であり、明らかに有意な指示エコーを除き、微少なエコーに対してひびかどうかの判別は難しいものであります。また、I S I と自主点検では検査手法・手順が異なるため、インディケーション位置や方向によって異なる評価となる場合があったと考えております。

原子炉圧力容器ノズル・セーフエンド接続部				
	ISI	ISI結果	自主点検	自主点検結果
	第 7,15 回定検		第 9,11,13,15,17,19 回定検	
	第 7,16 回定検		第 9,12,13,14,17,19 回定検	
	第 7,16 回定検		第 11,13,14,17,19 回定検	
	第 1,10,17 回定検		第 12,13,15,17,19 回定検	
	第 2,10,18 回定検		第 12,13,15,18,19 回定検	
	第 3,11 回定検		第 13,15,19 回定検	
	第 3,11 回定検		第 13,15,19 回定検	
	第 5,13 回定検		第 10,12,13,14,17,19 回定検	
	第 5,14 回定検		第 10,12,13,14,17,19 回定検	
	第 6,14 回定検		第 11,13,14,17,19 回定検

異常なし ×ひびの可能性あり
